<b>RELATÓRIO ANALÍTICO - COMPOSIÇÕES DE CUSTOS</b>		RUBRICA M	
	OBJETO:	MANUTENÇÃO DE DIVERSAS UNIDADES BÁSICAS DE SAÚDE	DATA:	16/07/2024
	LOCAL:	SEDE E DISTRITOS	BDI:	28,35%
	CLIENTE:	PREFEITURA MUNICIPAL DE SENADOR POMPEU	FONTE:	SEINFRA
			VERSÃO:	025.1 COM DESONERACAO
			HORA:	64,44%
			MES:	47,48%
			SEINFRA:	202403 COM DESONERACAO
			SEINFRA:	65,96%
			SEINFRA:	47,07%
			SEINFRA:	0,00%
			SEINFRA:	0,00%

**RELATÓRIO FOTOGRÁFICO**  
**UBS. ANTONIO ALVES DE ARAUJO (ALTO DA ESPERANÇA)**

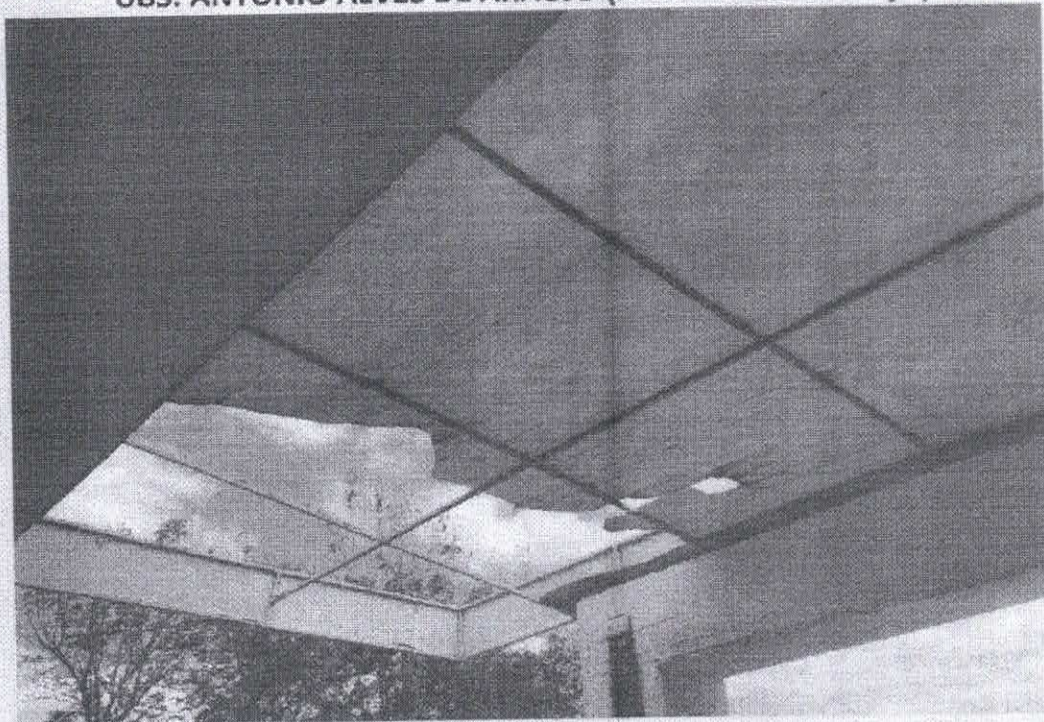
*Figura 5 - CHAPA DE POLICARBONATO - DANIFICADA*

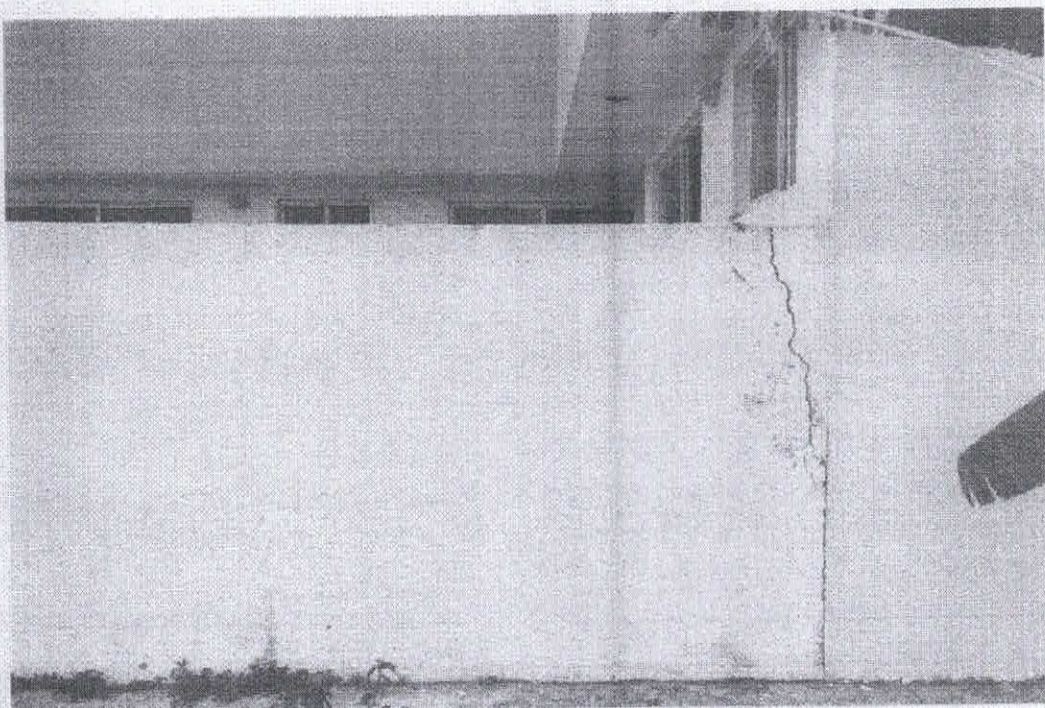
*Figura 6 - ALVENARIA - COM RACHADURA*

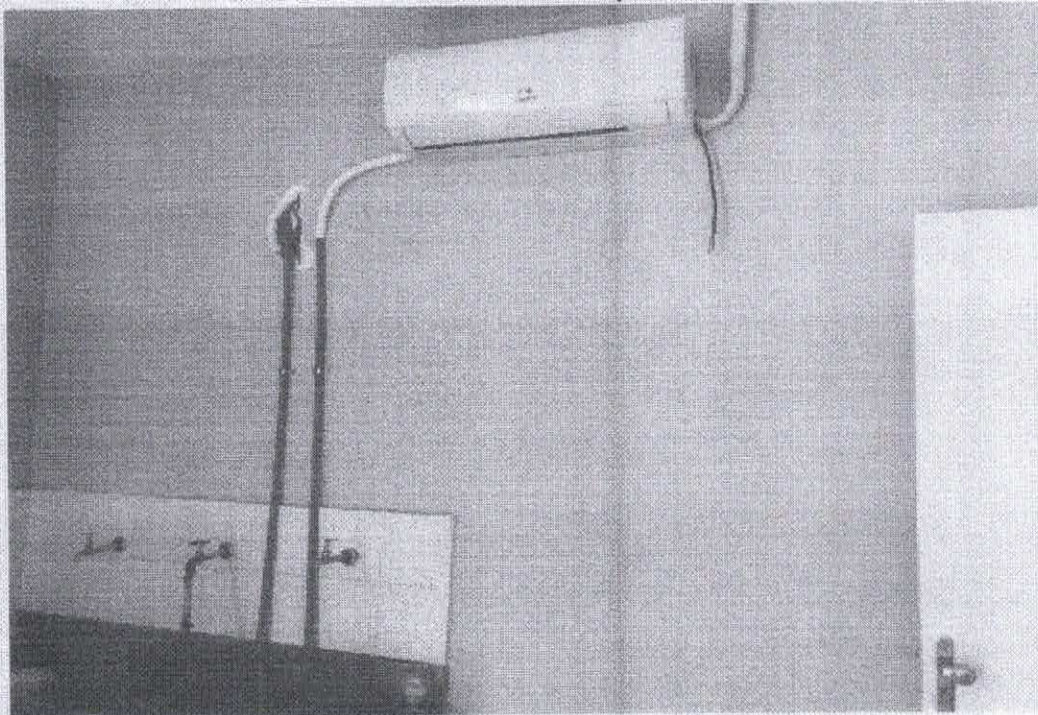
*Figura 7 - AR-CONDICIONADO - INSTALAÇÃO E DRENOS*

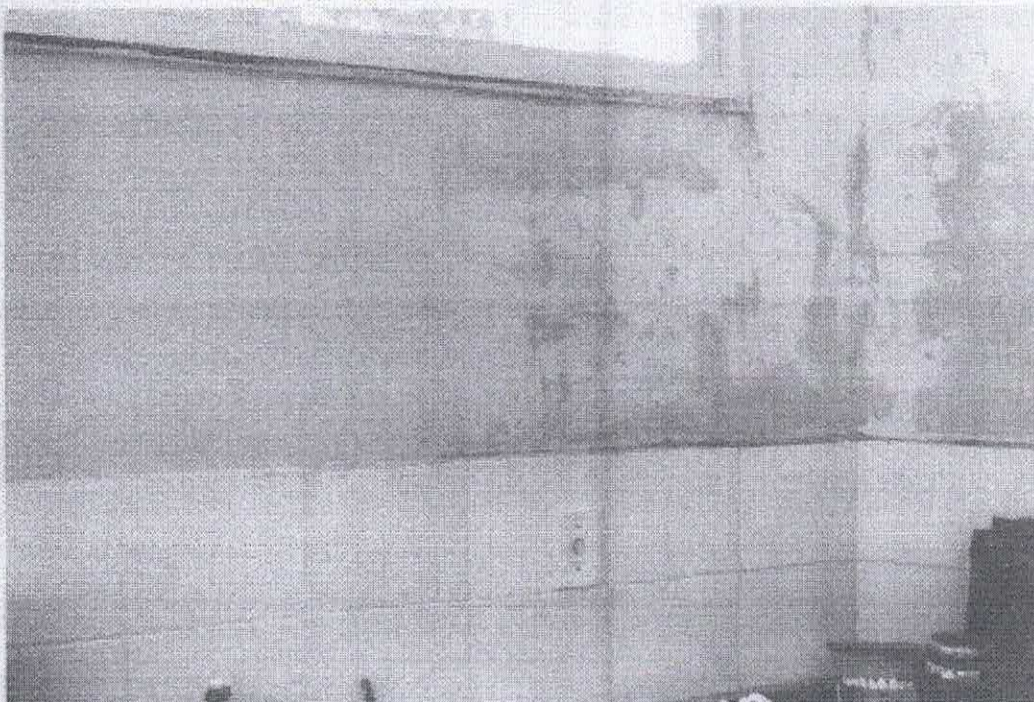
*Figura 8 - PINTURA DANIFICADA - CONSULTÓRIO ODONTOLÓGICO*

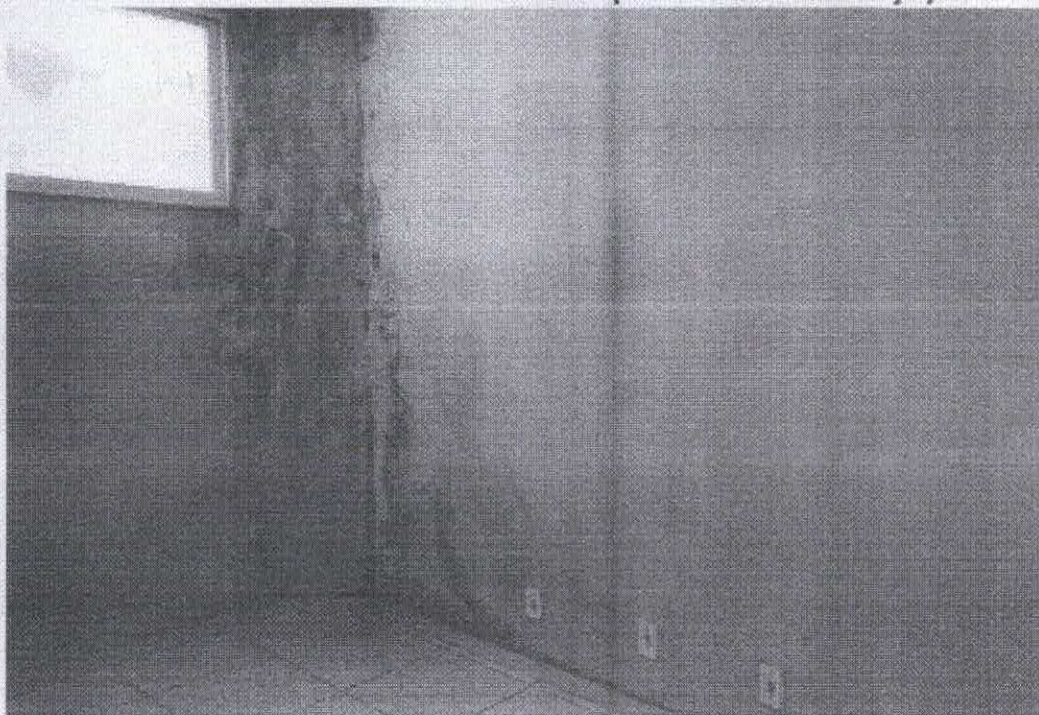
Figura 9 – PINTURA DANIFICADA – SALA DE PROCEDIMENTOS

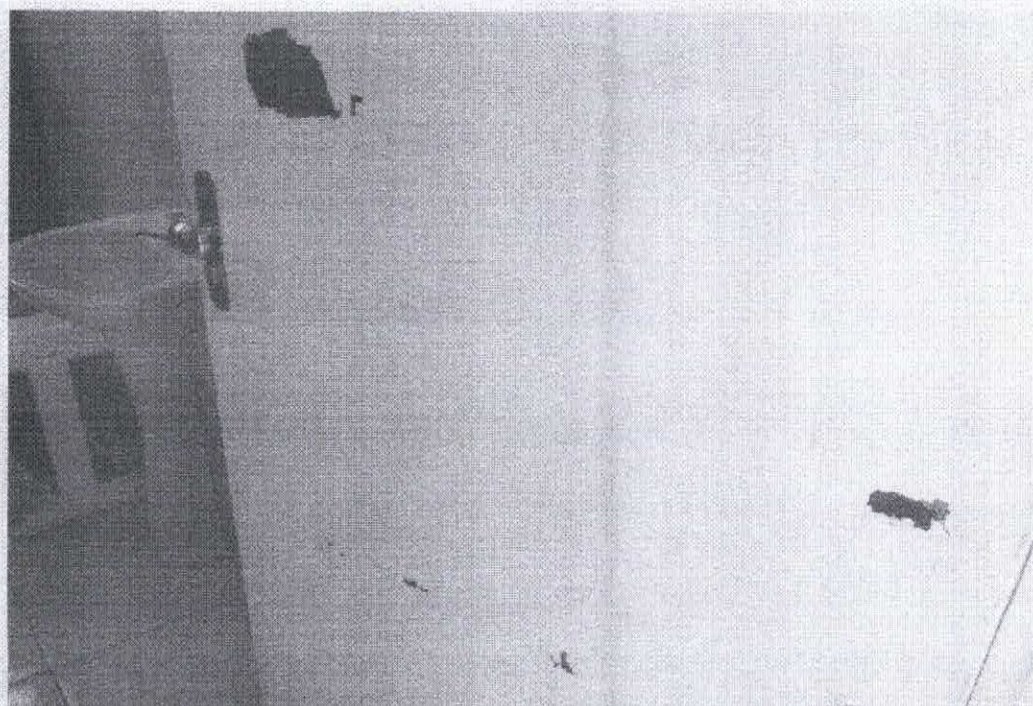
Figura 10 – PORTA DANIFICADA – SALA ACOLHIMENTO

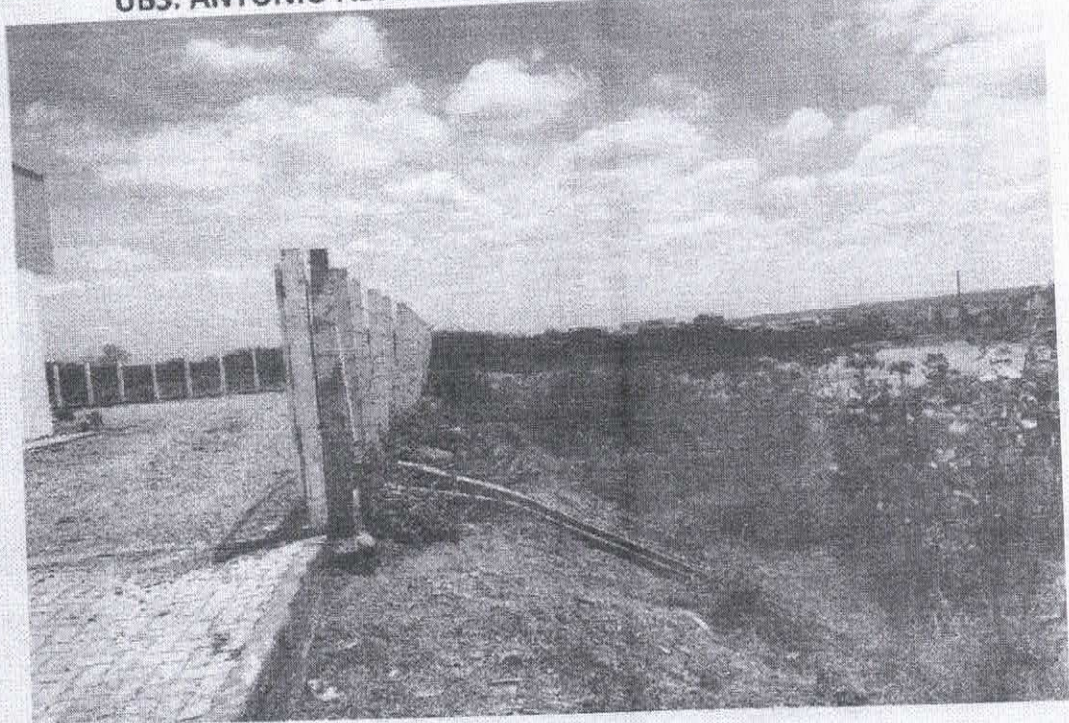
*Figura 11 – CERCA DE PROTEÇÃO – DANIFICADA*

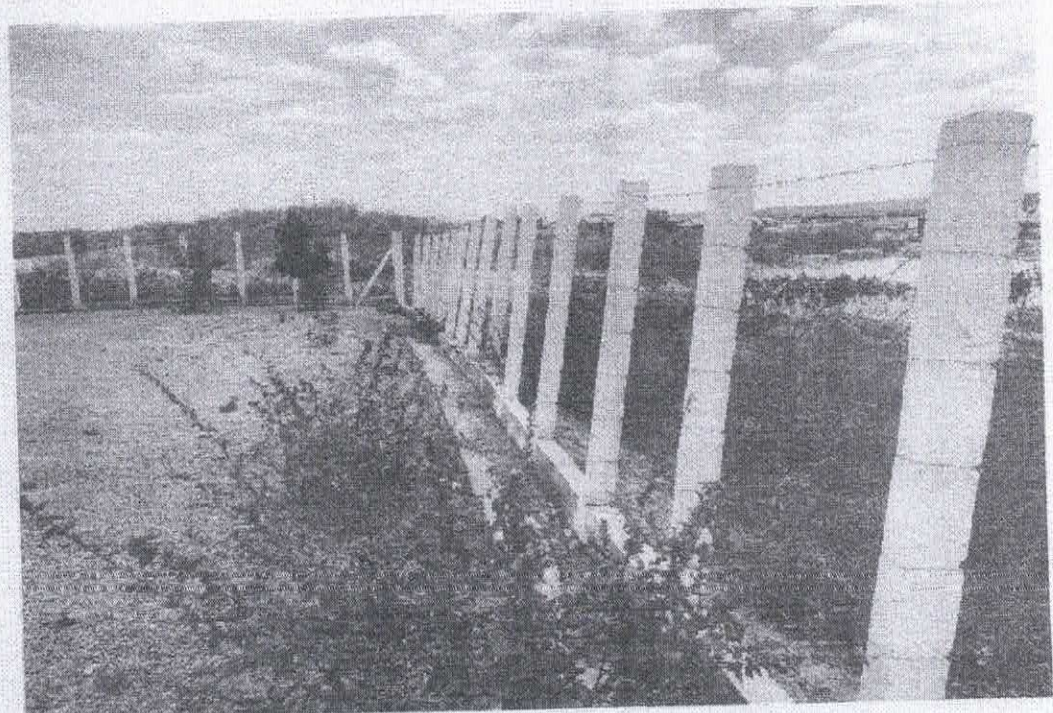
*Figura 12 – CERCA DE PROTEÇÃO – DANIFICADA*

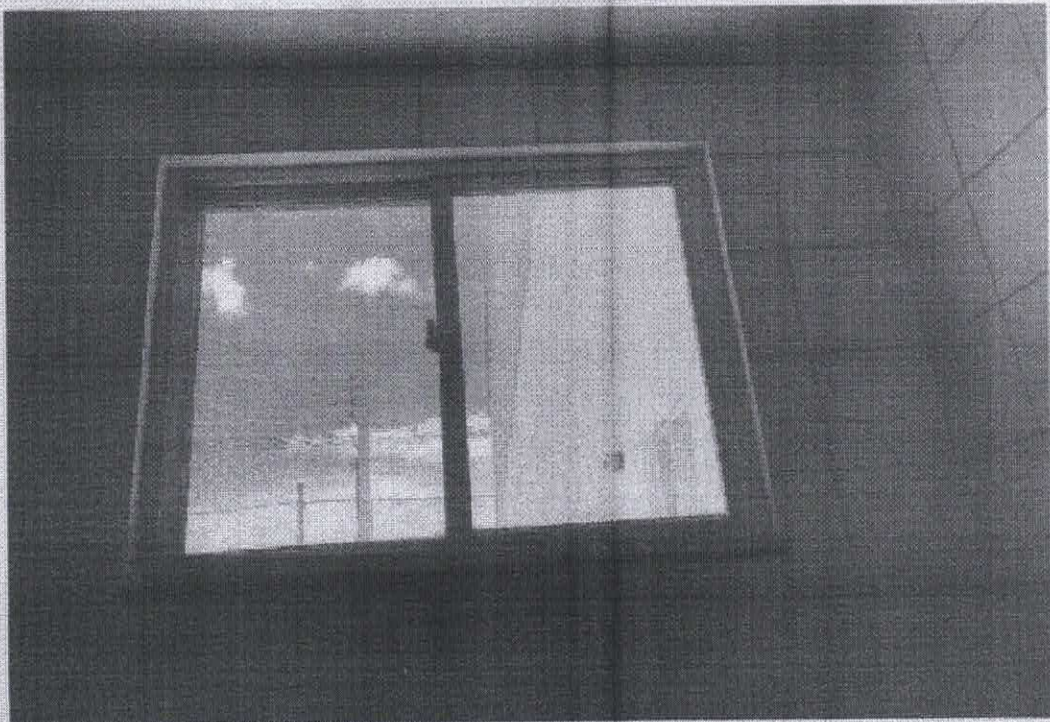
Figura 4 - JANELA QUEBRADA

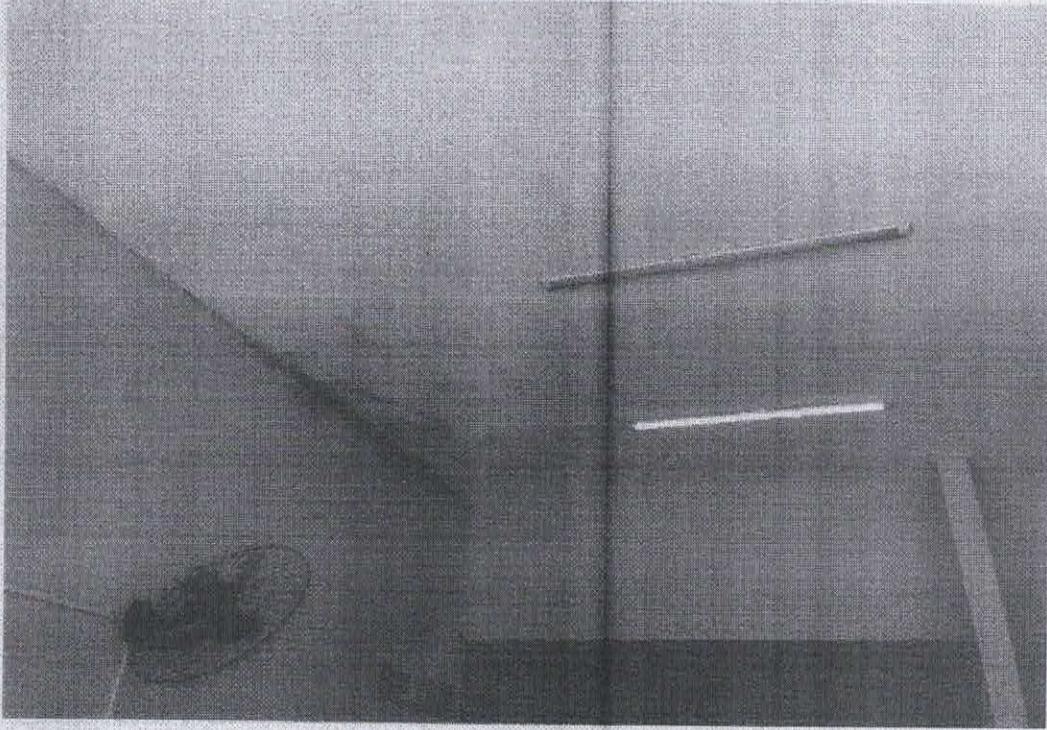
Figura 5 - PINTURA DANIFICADA

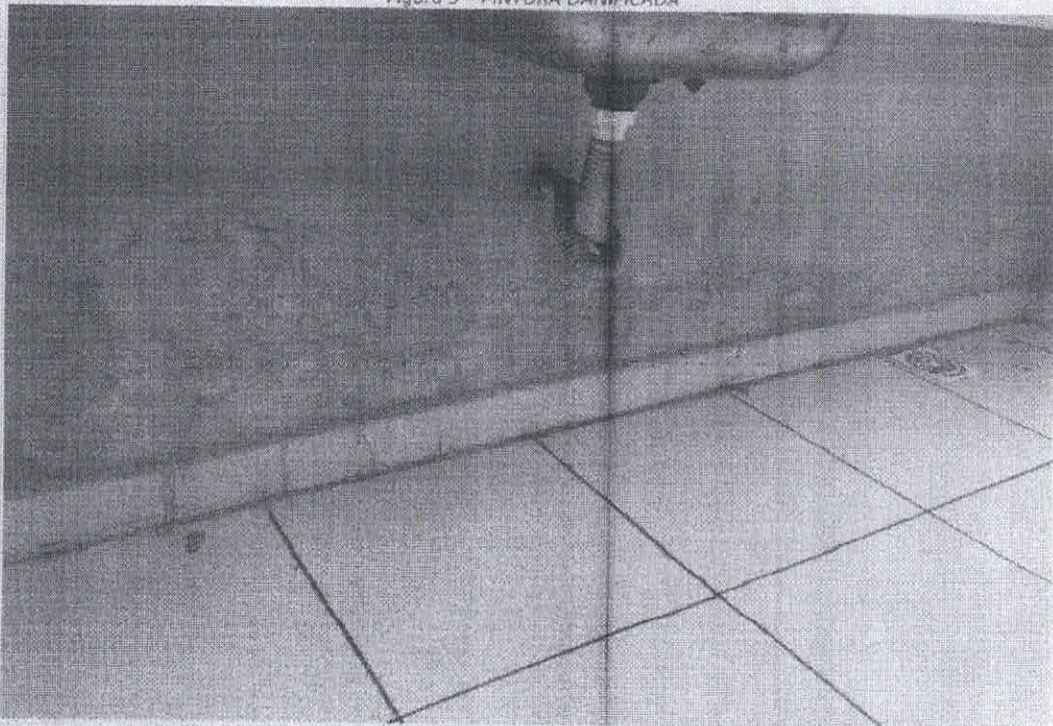
Figura 6 - REVESTIMENTO DANIFICADO

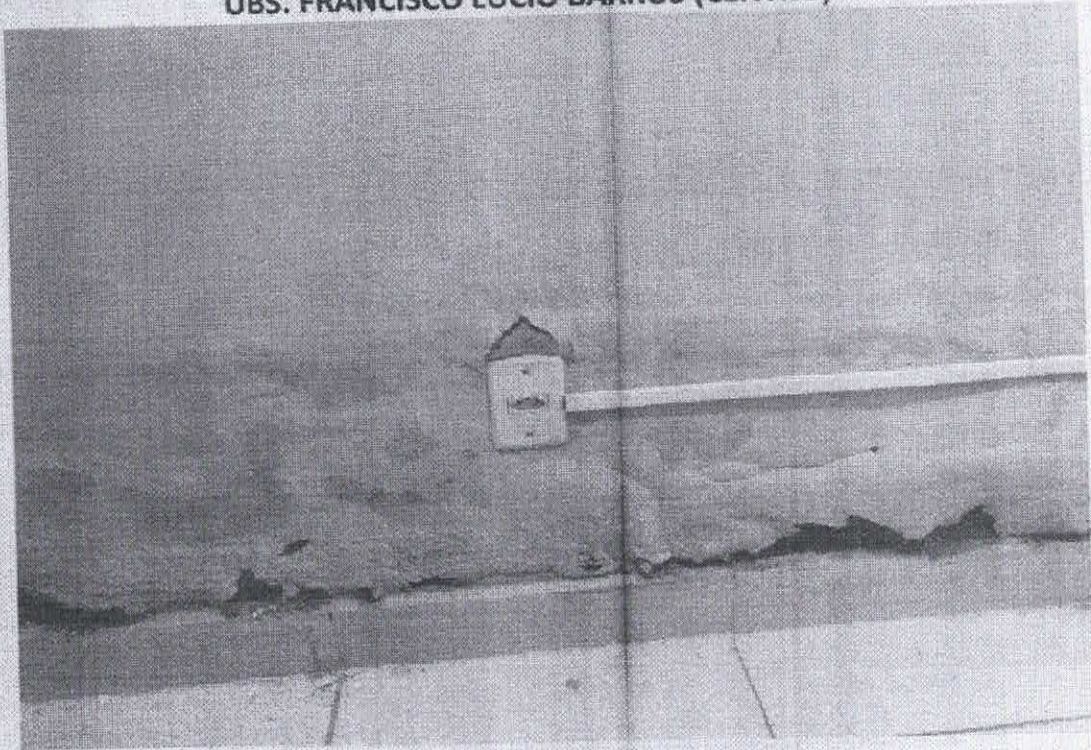
*Figura 7 - REVESTIMENTO DANIFICADO*

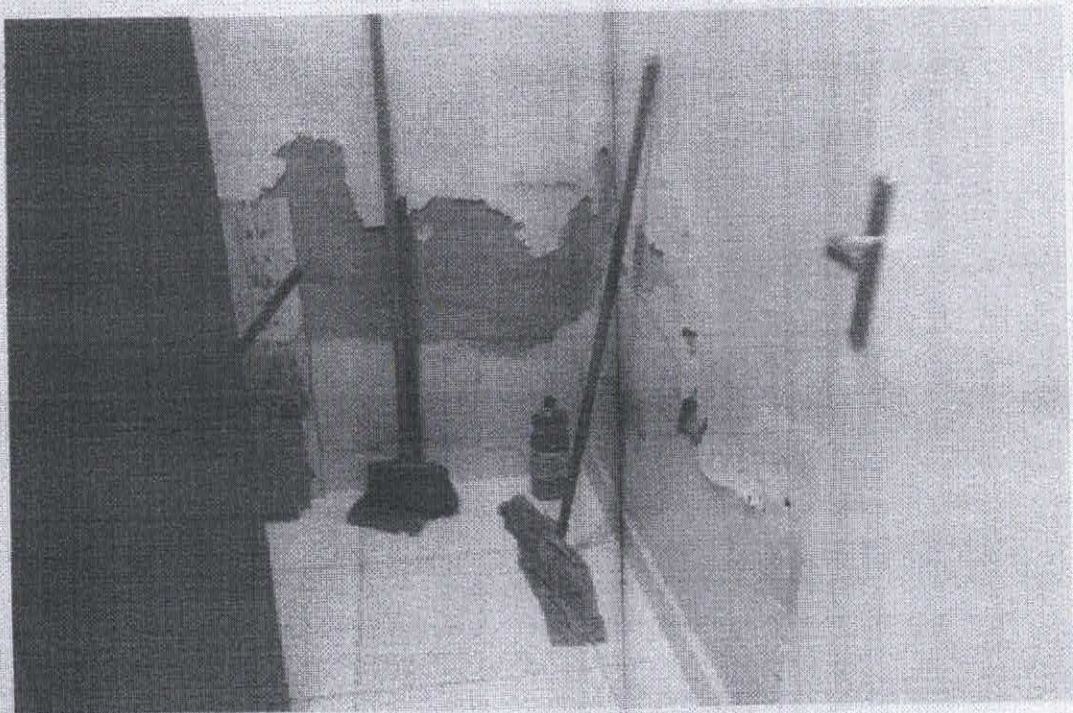
*Figura 8 - REVESTIMENTO DANIFICADO*

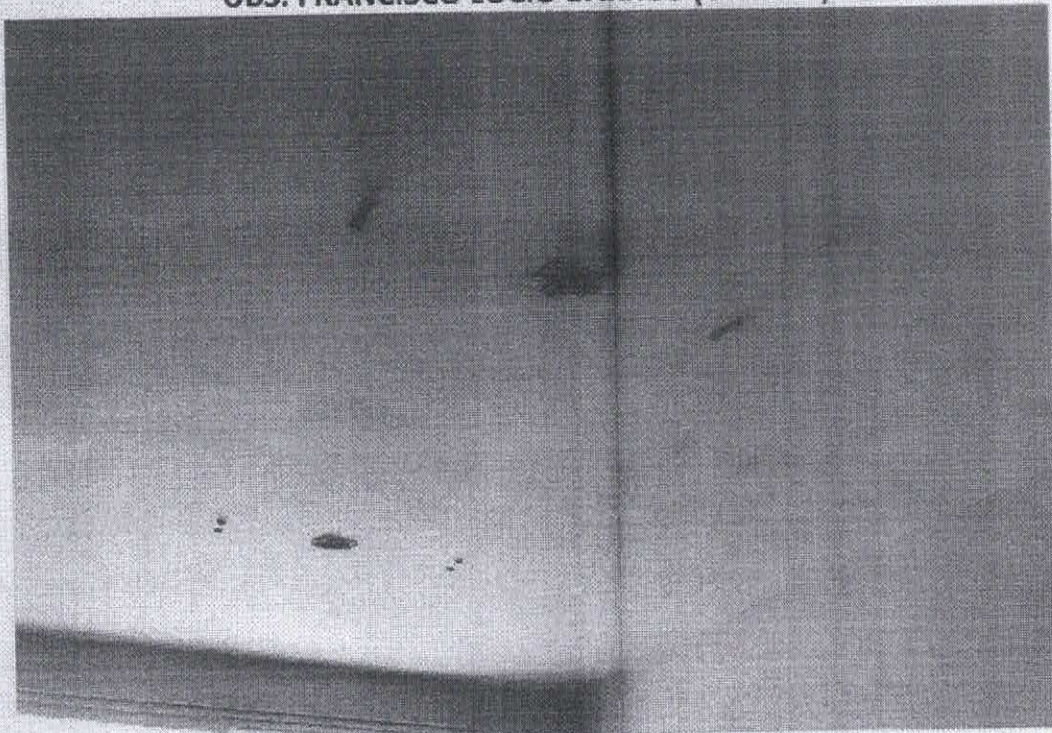
Figura 9 - FALTA DE LUMINÁRIAS

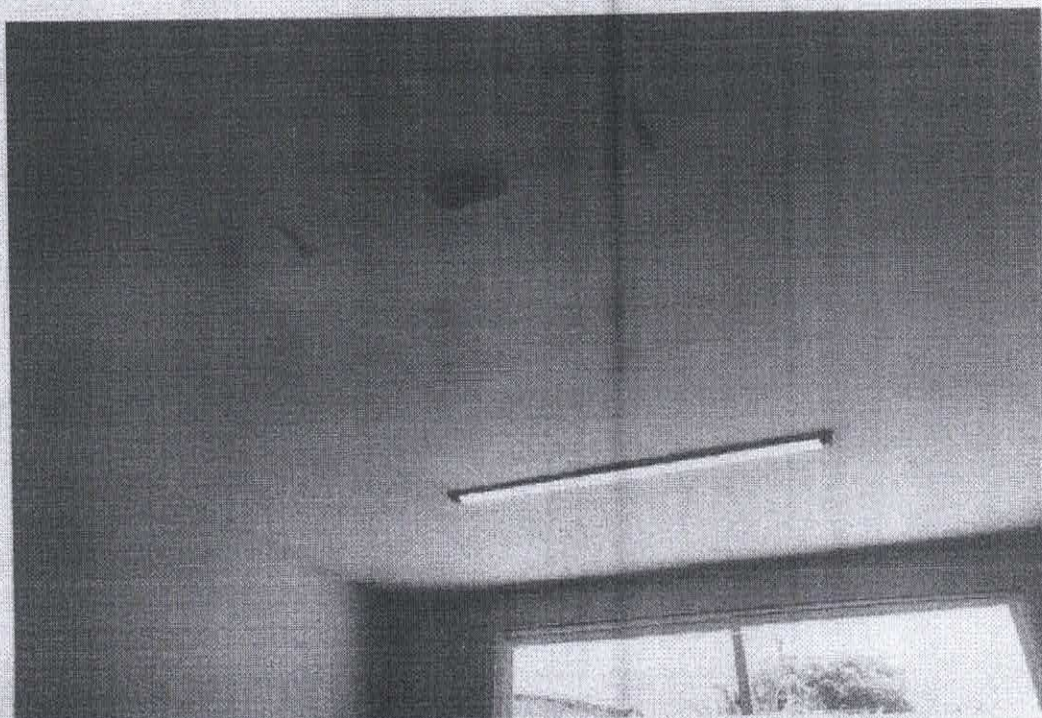
Figura 10 - FALTA DE LUMINÁRIAS

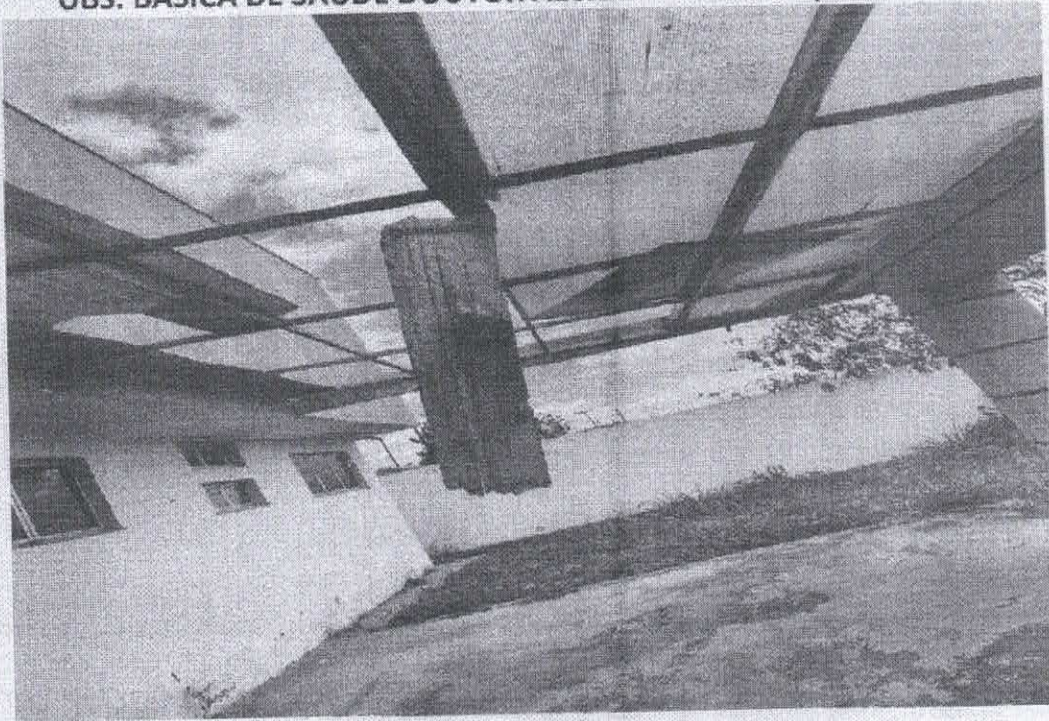
Figura 5 – CHAPA DE POLICARBONATO - DANIFICADA

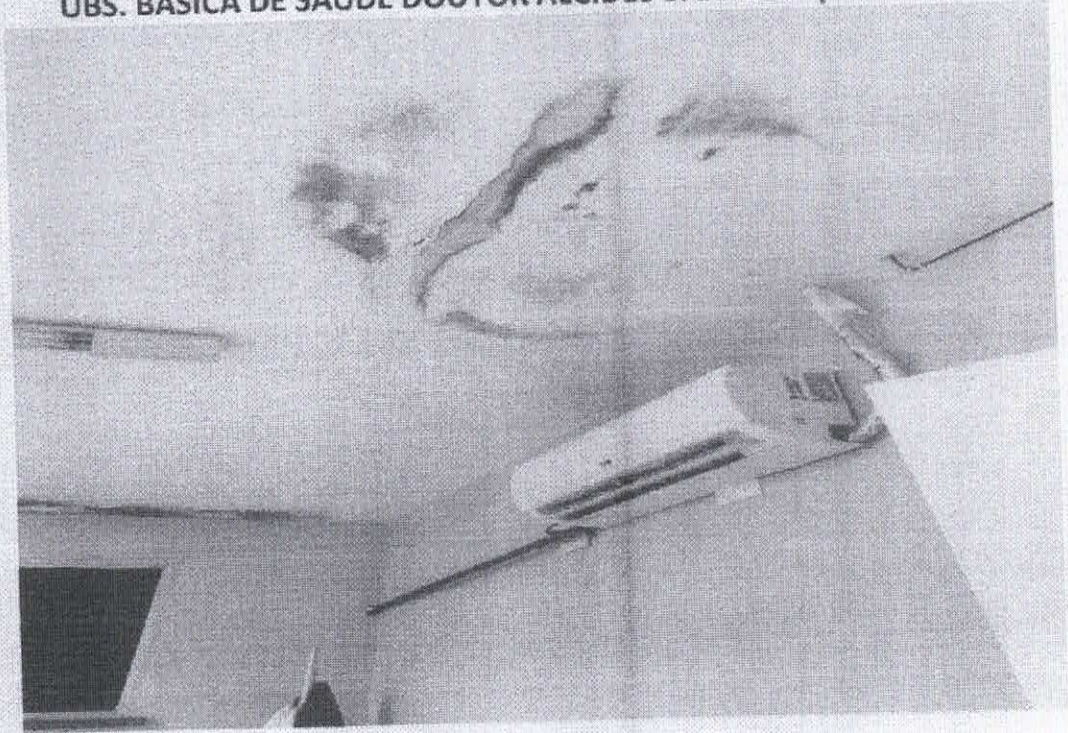
Figura 7 - PINTURA TETO - DANIFICADA

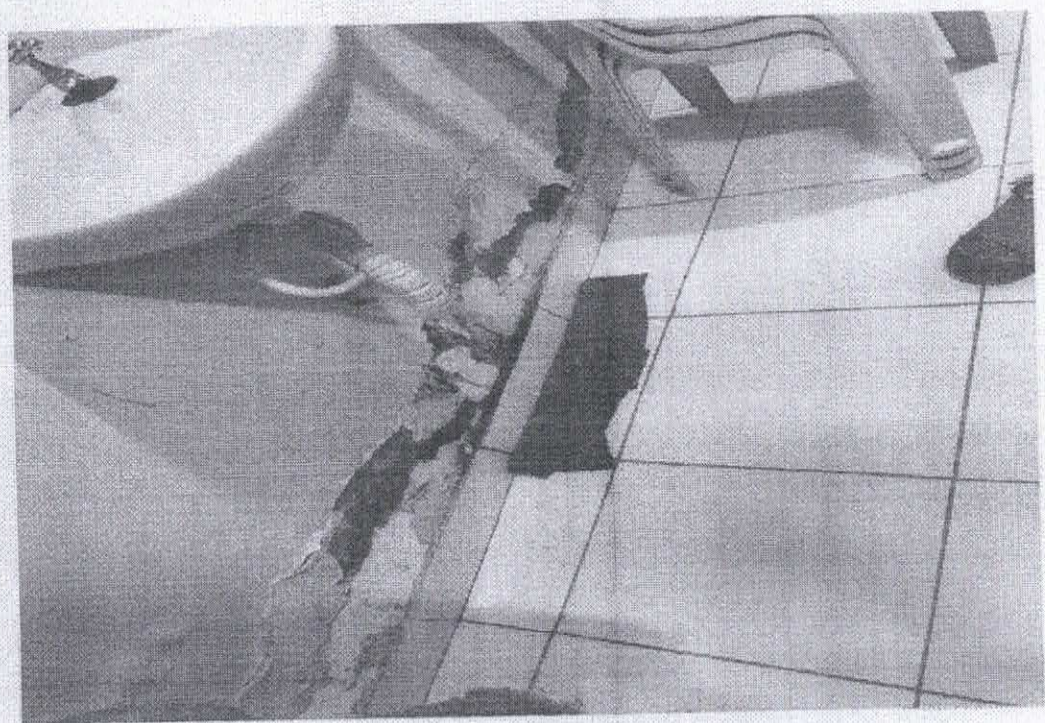
Figura 8 - REVESTIMENTO DANIFICADO

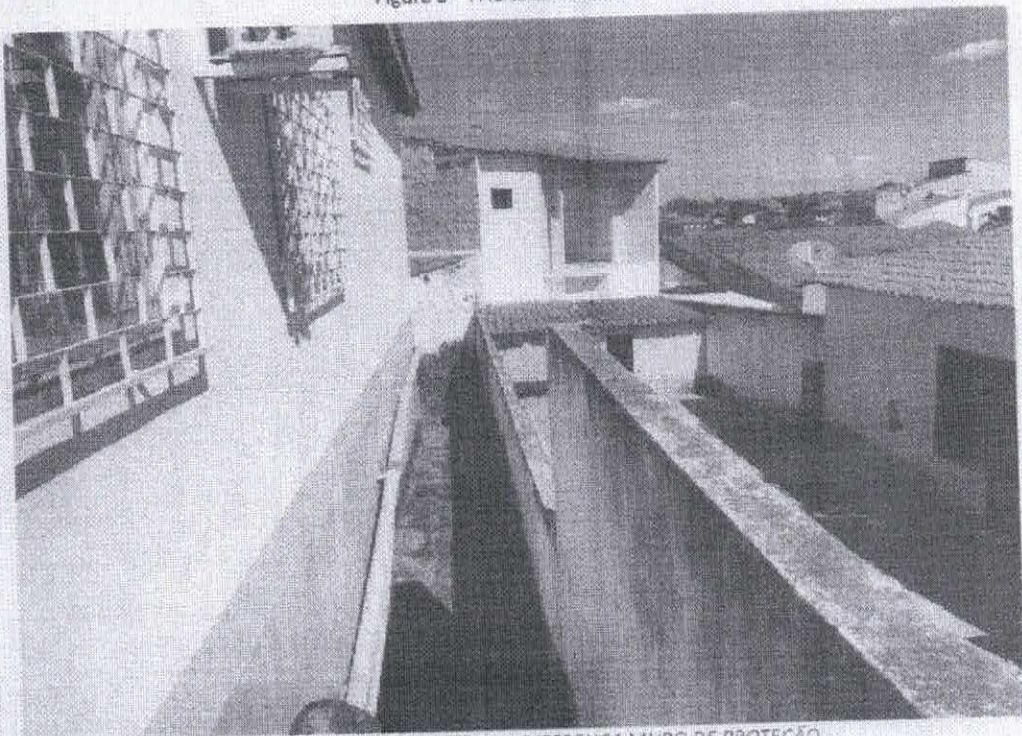
Figura 4 – FACHADA LATERAL – DIFERENÇA MURO DE PROTEÇÃO

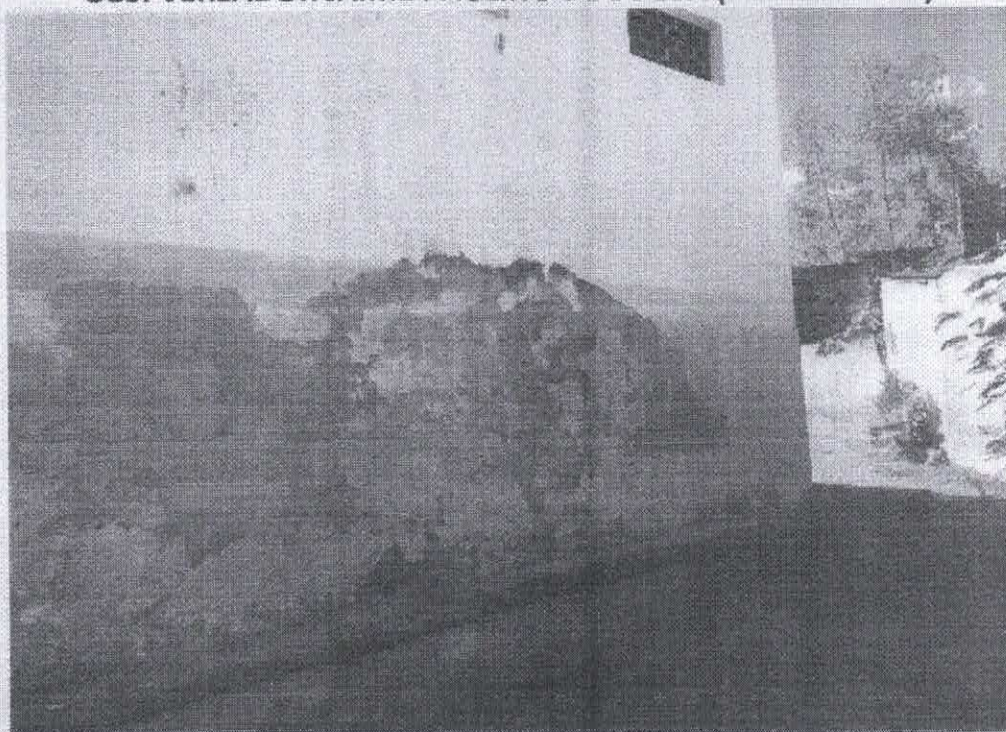
Figura 5 – PINTURA DANIFICADA

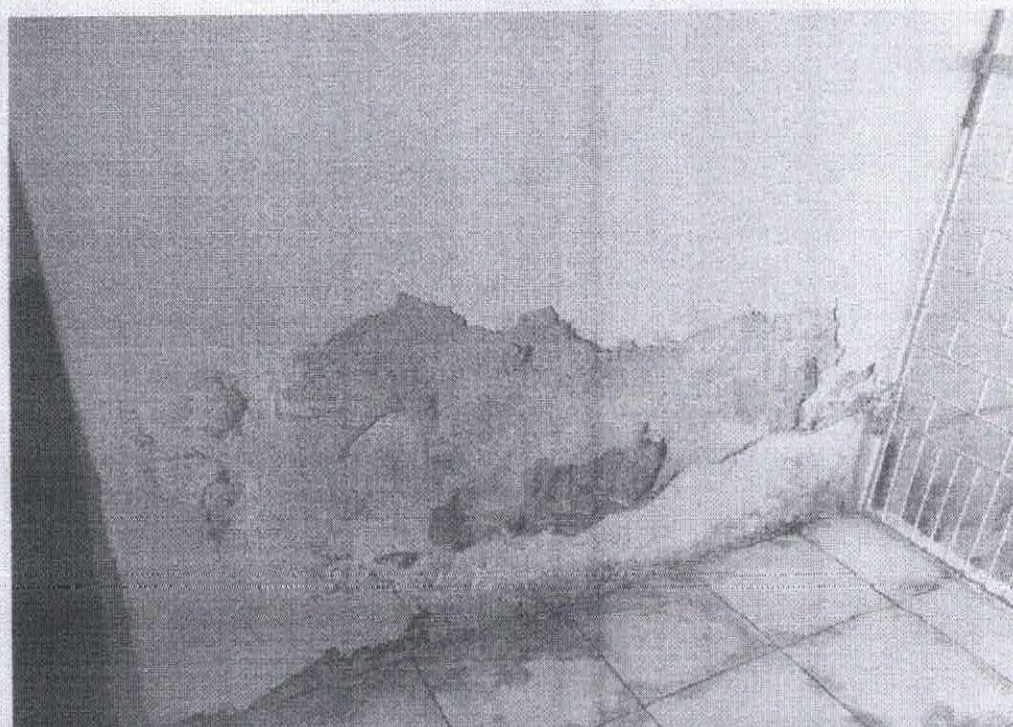
Figura6 – REVESTIMENTO DANIFICADO

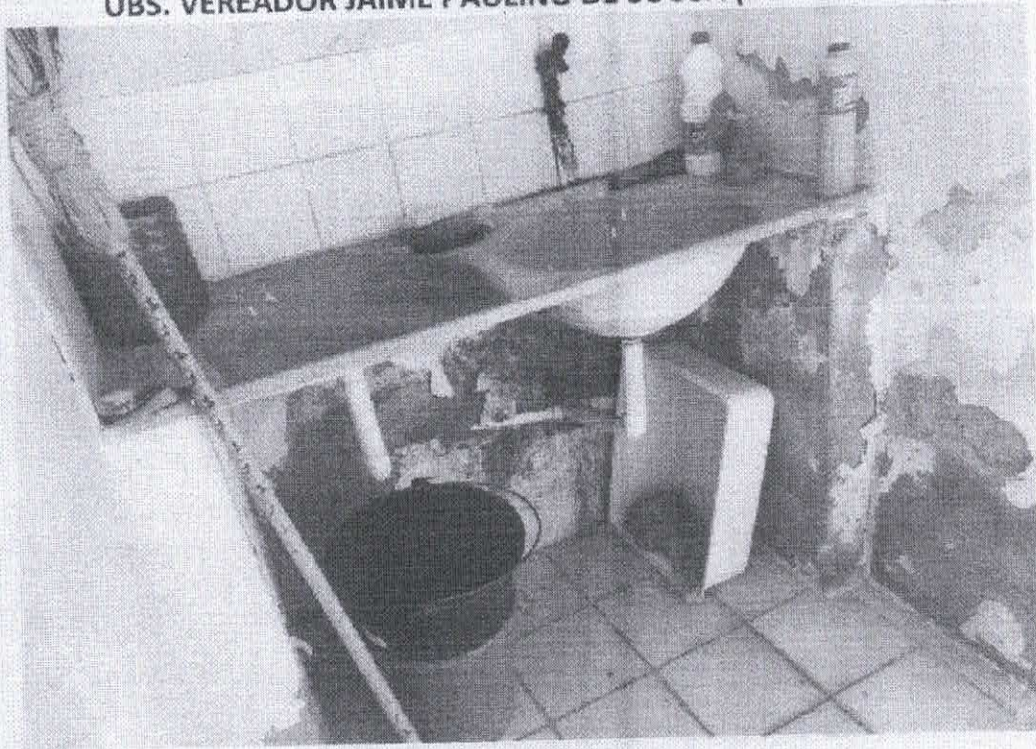
*Figura 7 – REVESTIMENTO DANIFICADO*

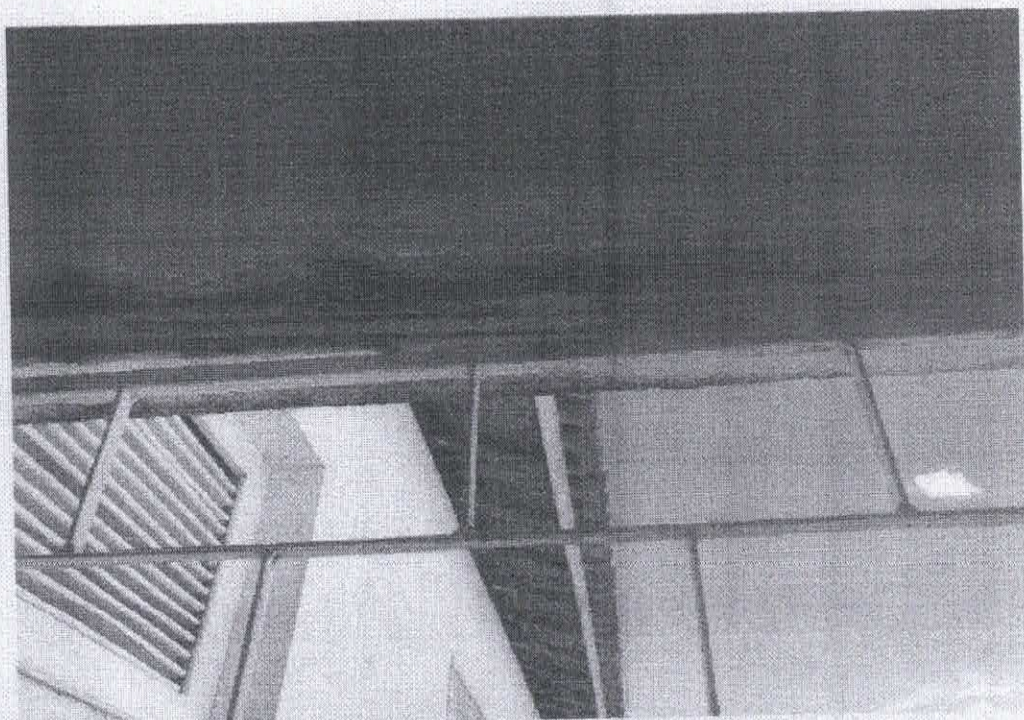
*Figura 8 – FERRAGEM EXPOSTA*

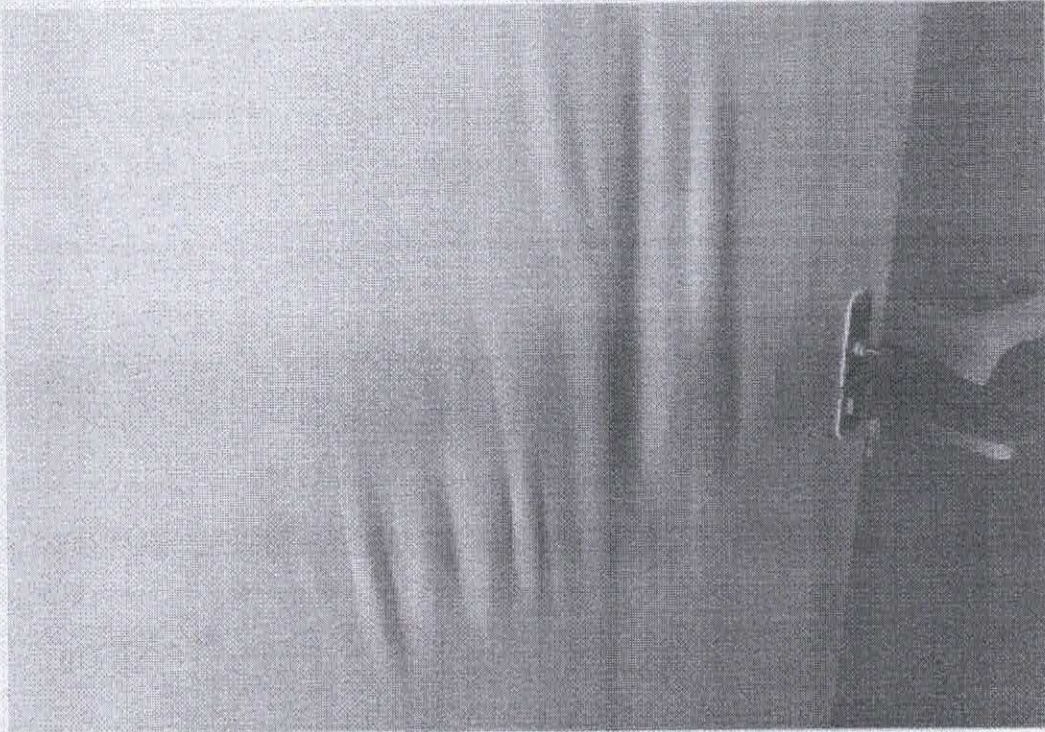
Figura 9 – PORTA DANIFICADA

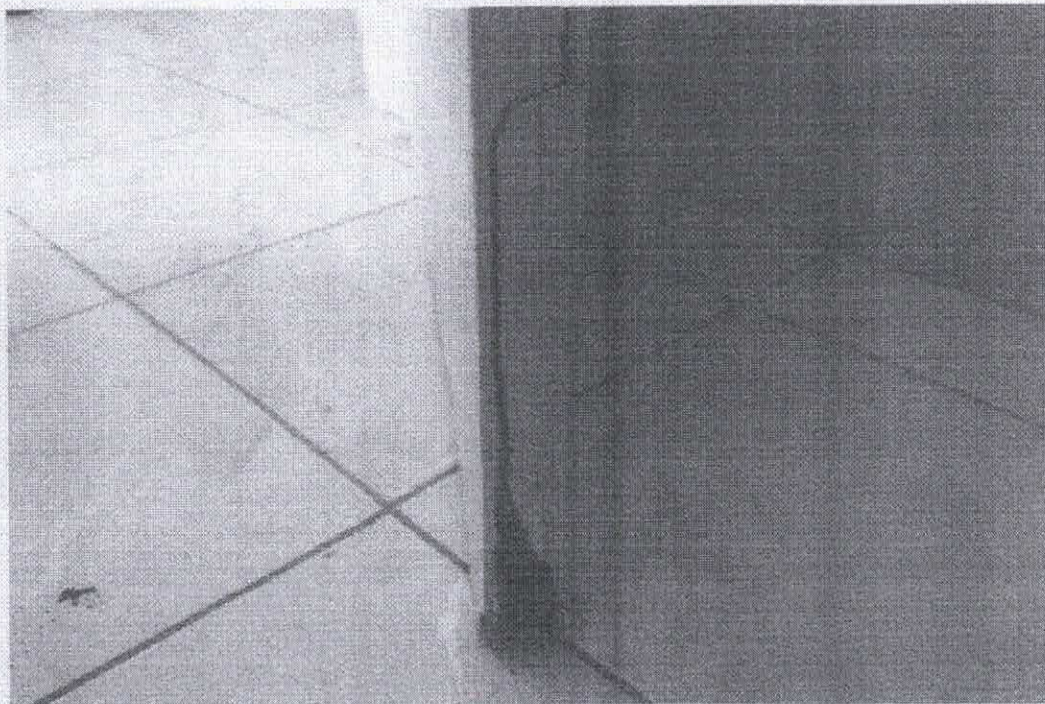
Figura 10 – PORTA DANIFICADA

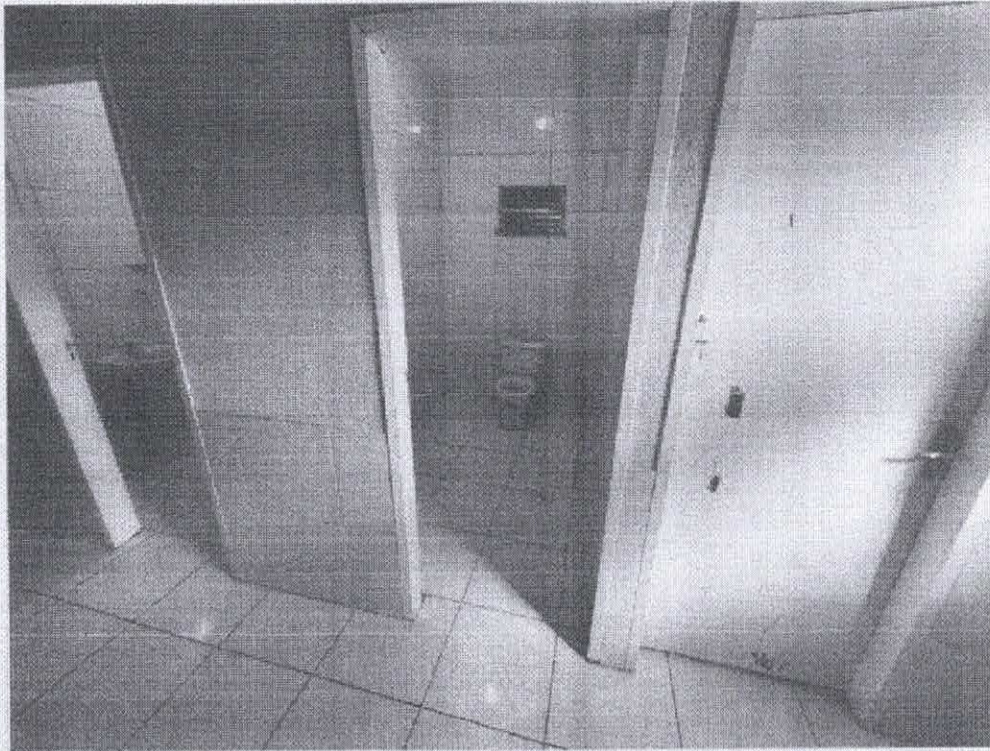
*Figura 5 – PORTA DANIFICADA / BANHEIRO SEM PORTA*

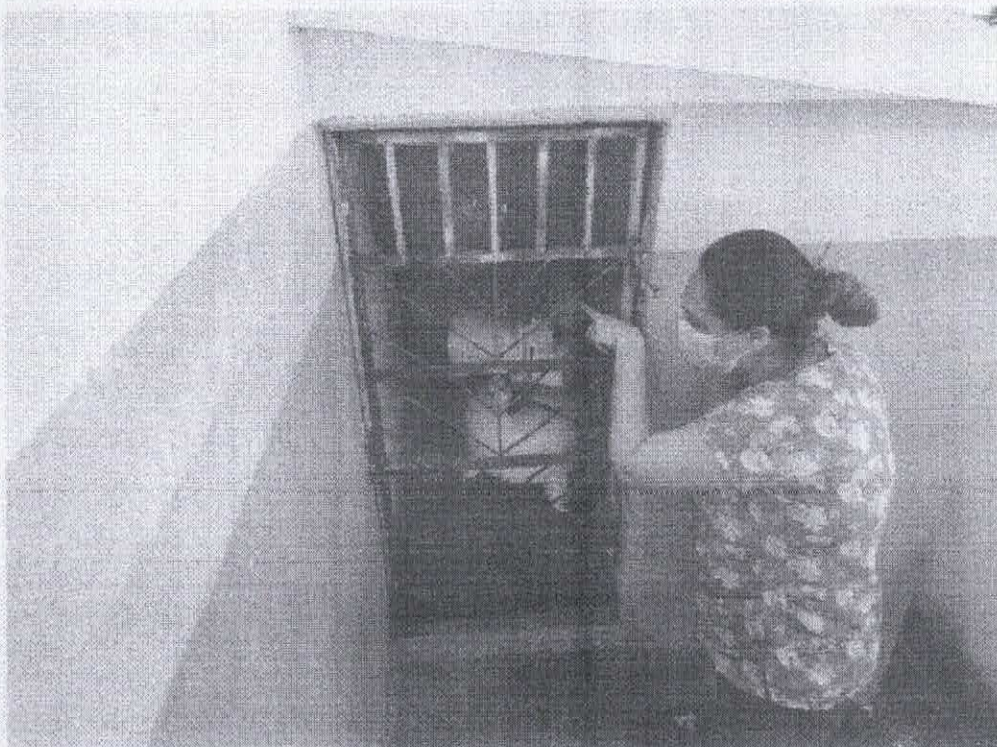
*Figura 6 – INSTALAÇÃO EXPOSTA COMPRESSOR*

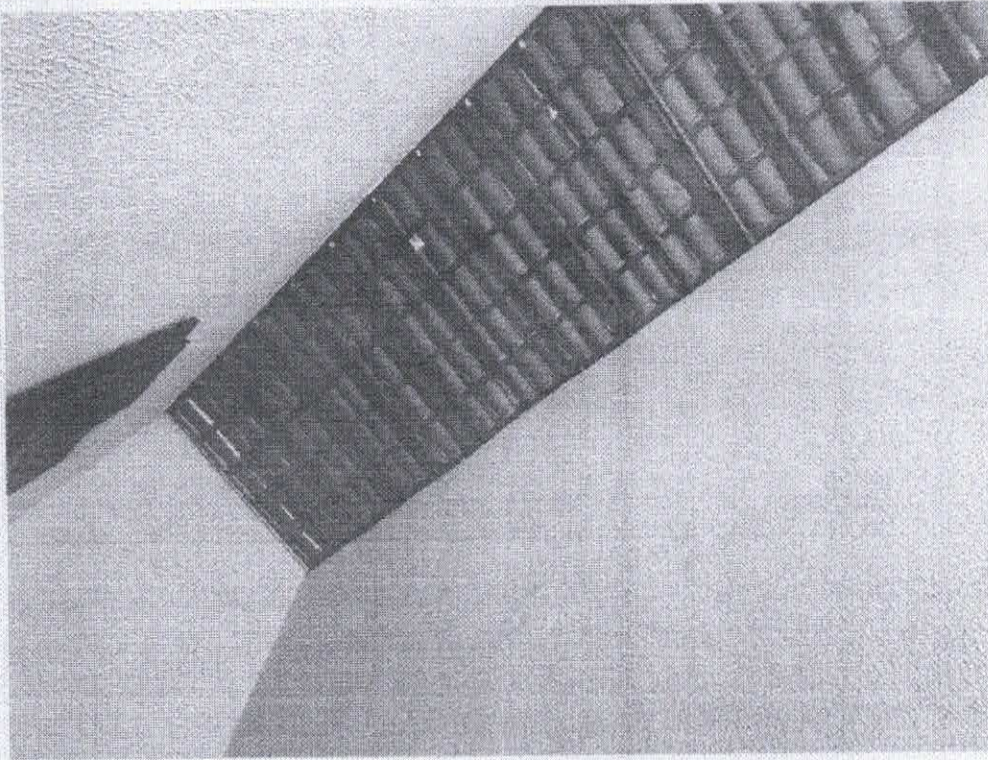
Figura 7 – TELHAS FASTADAS HALL

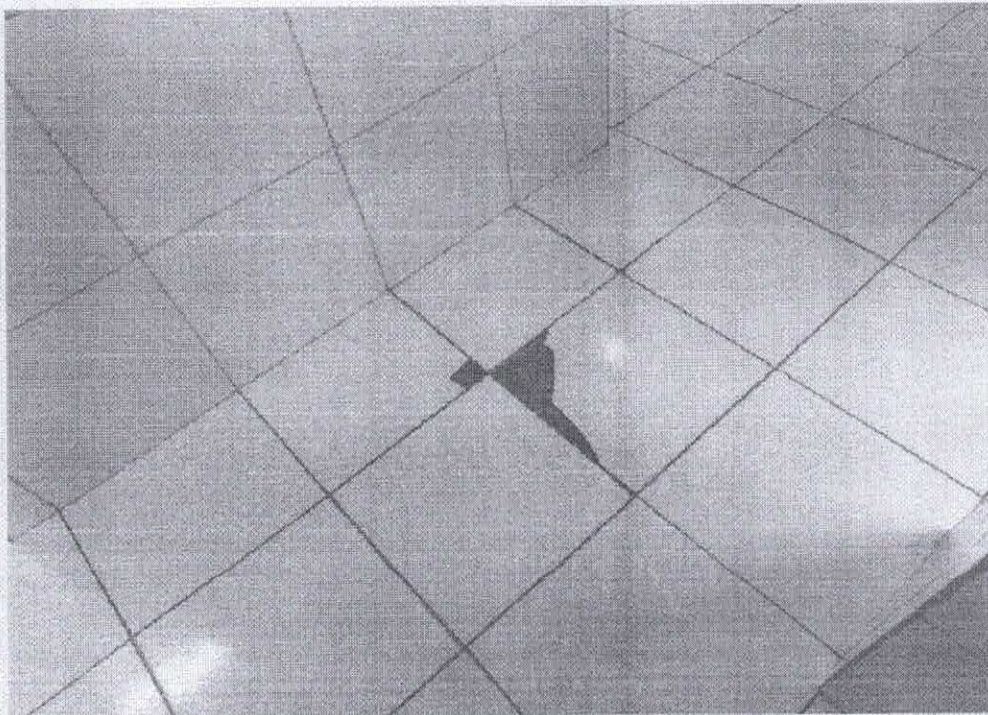
Figura 8 – PISO DANIFICADO

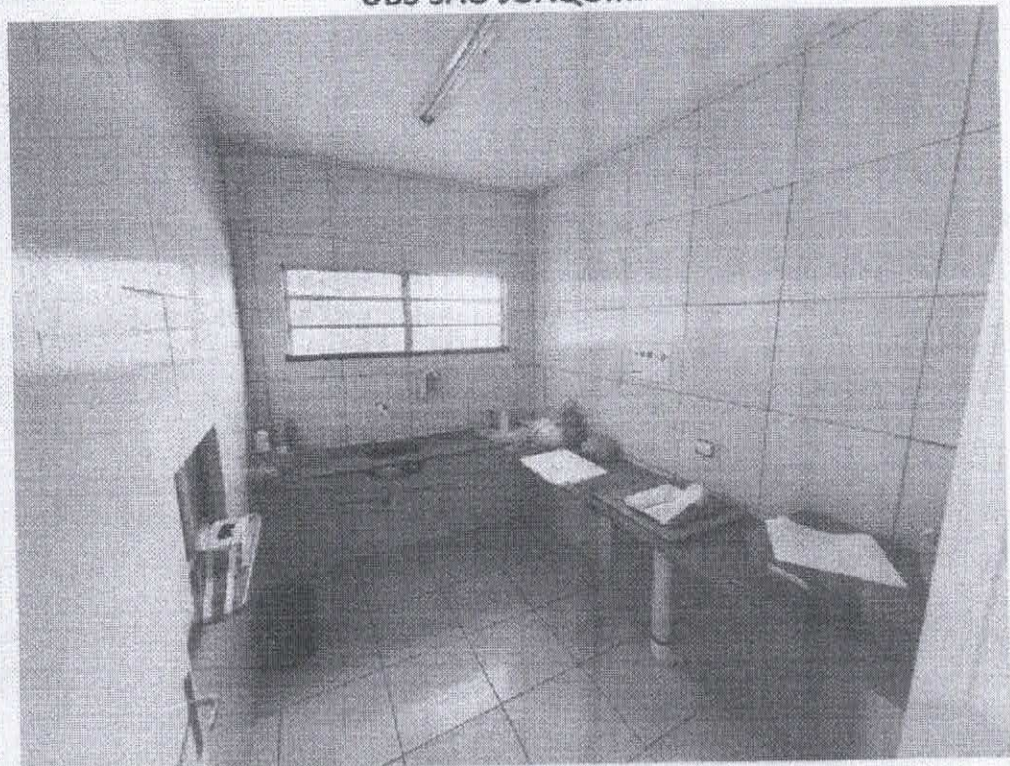
Figura 9 - LUMINÁRIA DANIFICADA
