<b>RELATÓRIO ANALÍTICO - COMPOSIÇÕES DE CUSTOS</b>		RUBRICA M	
	OBJETO:	MANUTENÇÃO DE DIVERSAS UNIDADES BÁSICAS DE SAÚDE	DATA:	16/07/2024
	LOCAL:	SEDE E DISTRITOS	BDI:	28,35%
	CLIENTE:	PREFEITURA MUNICIPAL DE SENADOR POMPEU	FONTE:	SEINFRA
			VERSÃO:	025.1 COM DESONERACAO
			HORA:	64,44%
			MES:	47,48%
			SEINFRA:	202403 COM DESONERACAO
			SEINFRA:	65,96%
			SEINFRA:	47,07%
			SEINFRA:	0,00%
			SEINFRA:	0,00%

**RELATÓRIO FOTOGRÁFICO**  
**UBS. ANTONIO ALVES DE ARAUJO (ALTO DA ESPERANÇA)**

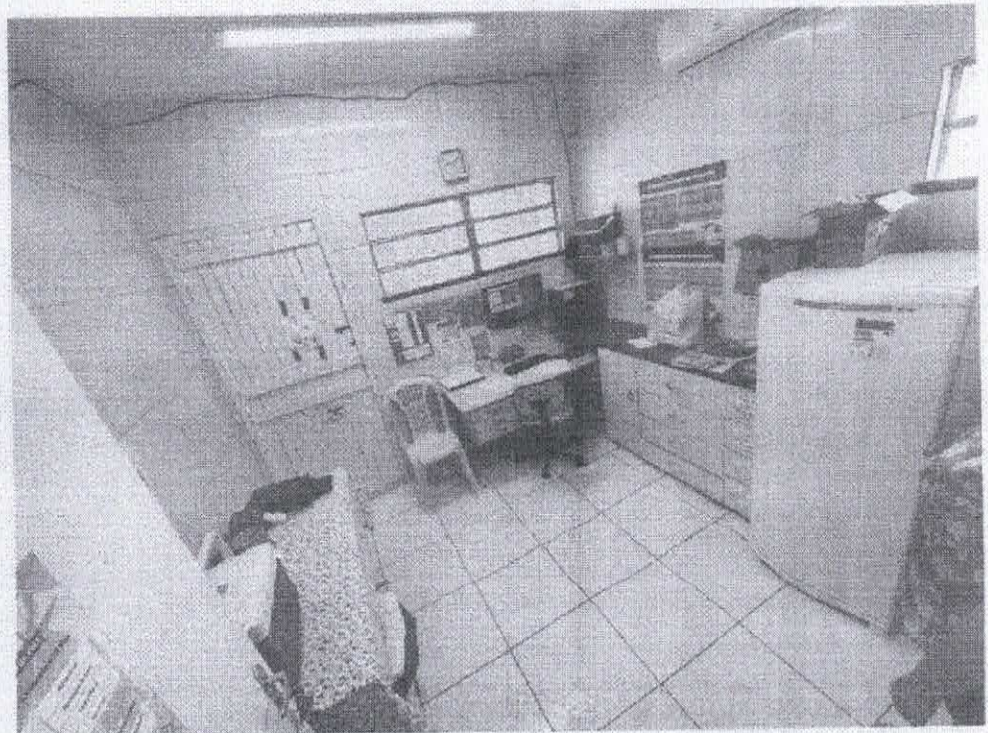
Figura 10 - PORTA SEM FECHADURA

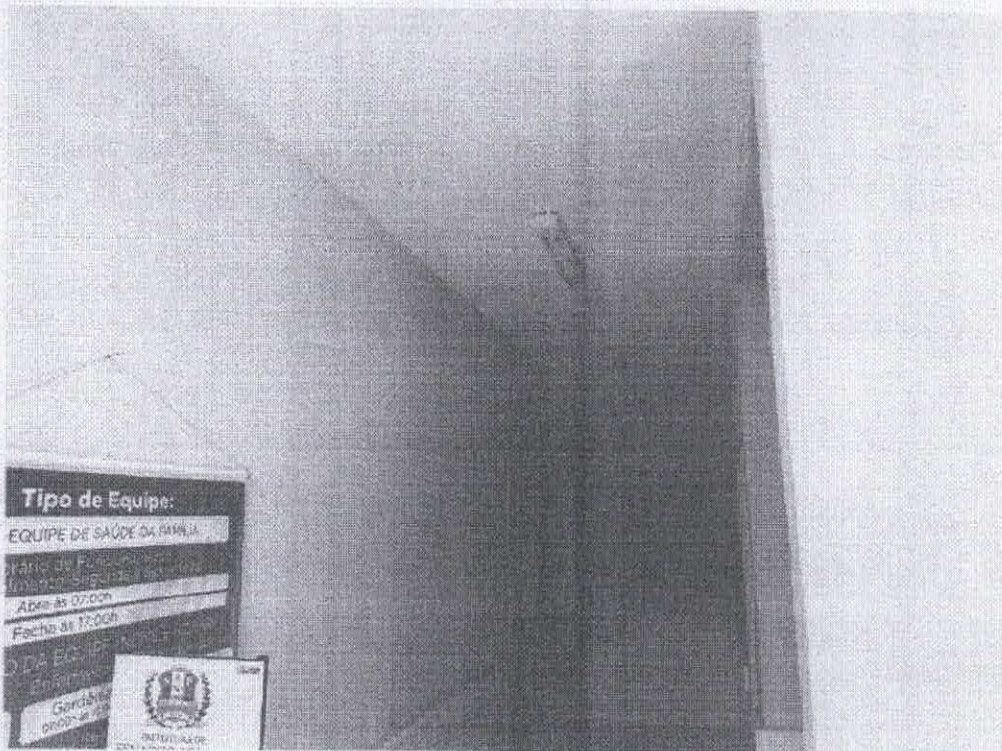
Figura 6 - LUMINÁRIA DANIFICADA

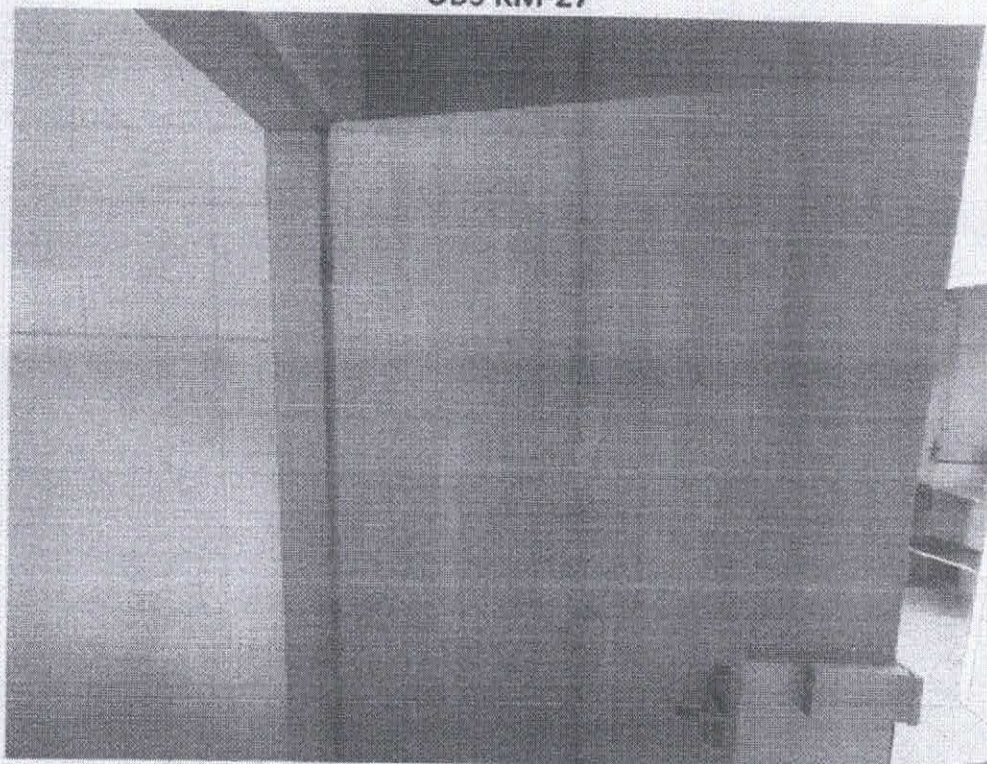
*Figura 7 – PORTAS PINTURA DESGASTADA*

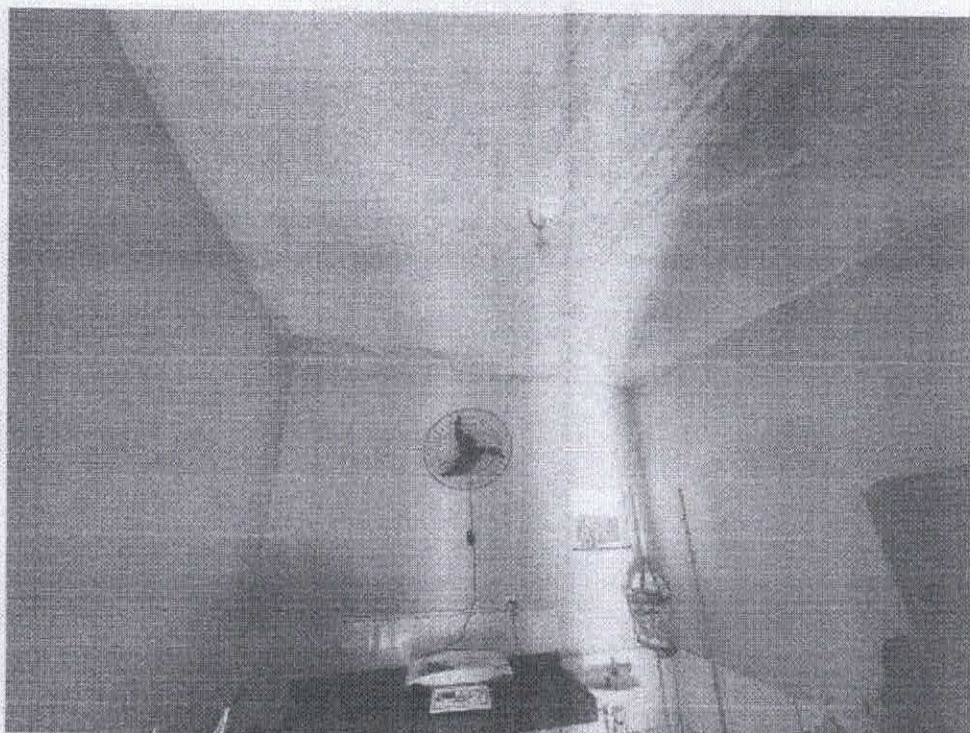
*Figura 8 – INFILTRAÇÃO*

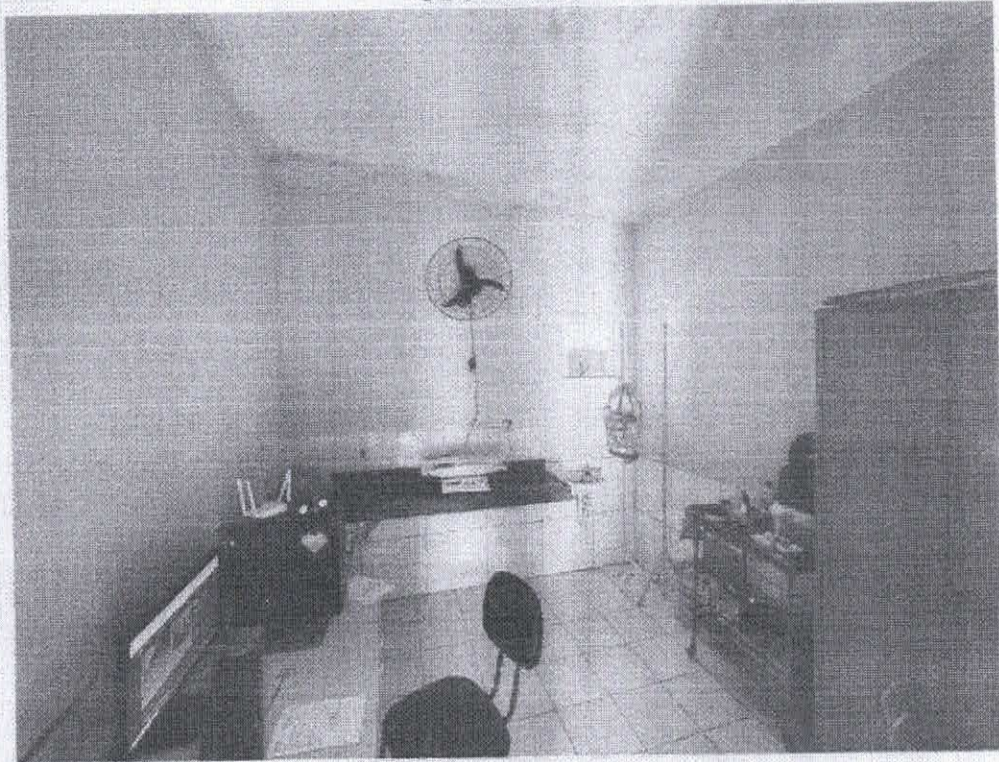
Figura 9 - INFILTRAÇÃO

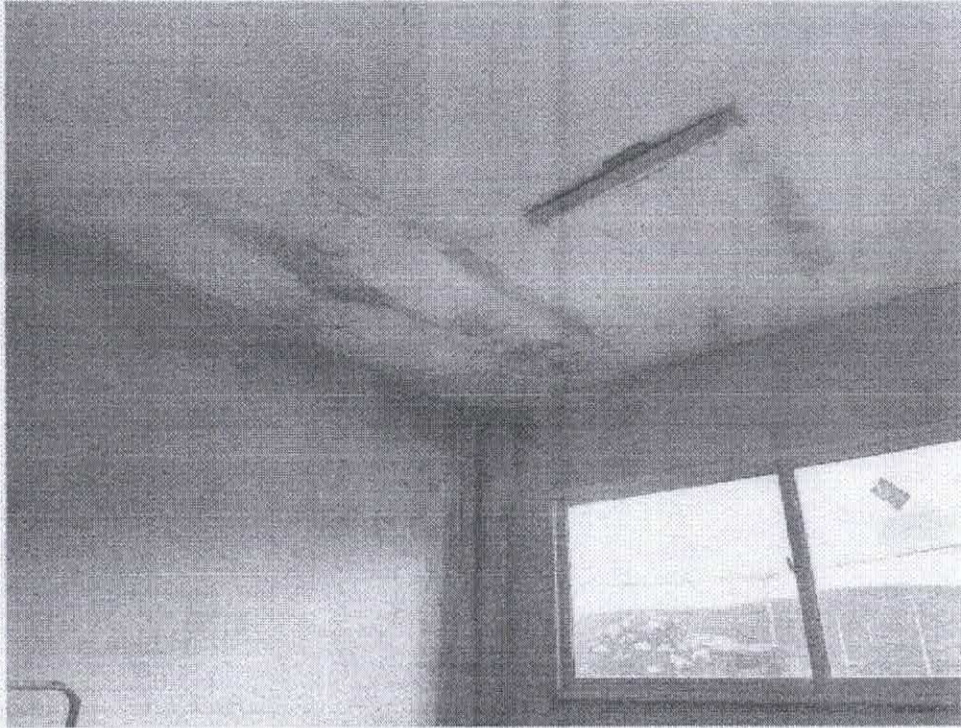
Figura 7 - INFILTRAÇÃO

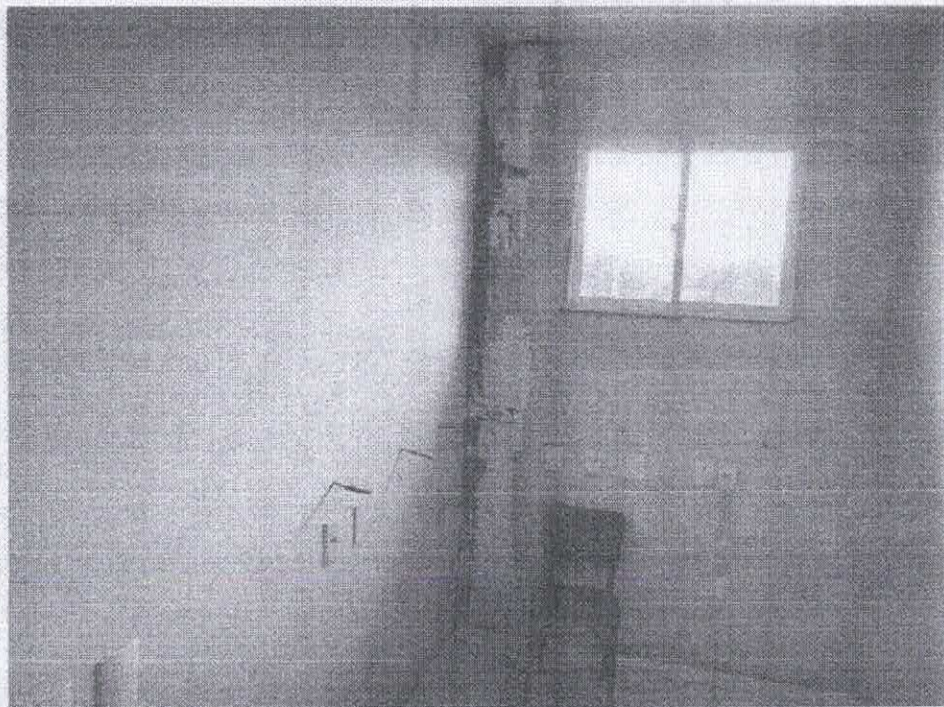
Figura 8 - INFILTRAÇÃO

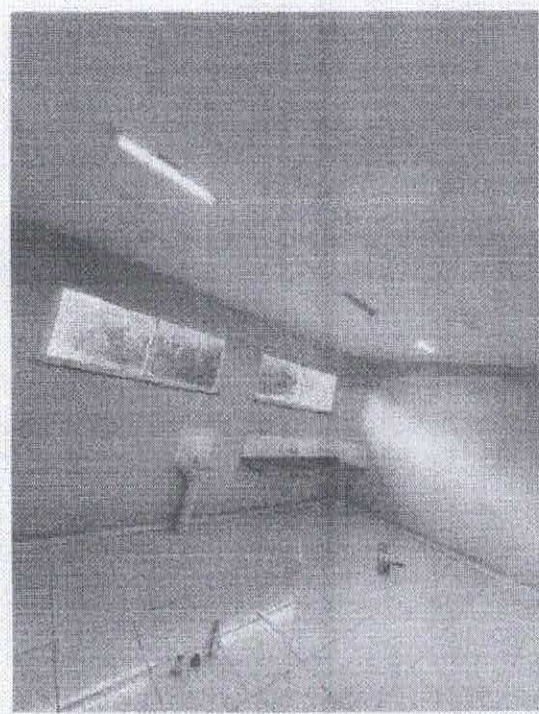
*Figura 10 – INFILTRAÇÃO / LUMINÁRIA COM CURTO-CIRCUITO*
