# PREFEITURA MUNICIPAL DE SENADOR POMPEU

## PROJETO BÁSICO

**RECUPERAÇÃO DE PASSAGENS MOLHADAS,  
PAVIMENTAÇÕES E ESTRADAS**

**SETEMBRO 2023**

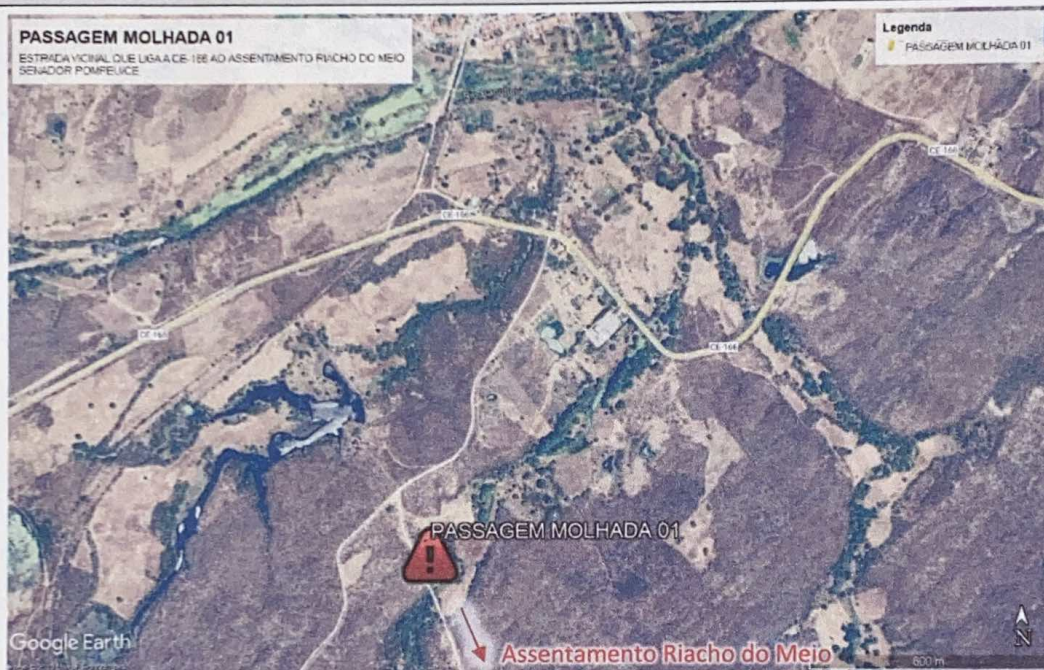
FOTOGRAFIA - 01

- 1) **Localização:** Estrada Vicinal que liga a CE-166 ao Assentamento Riacho do Meio, Senador Pompeu/CE
- 2) **Coordenadas:** 5°36'27.23''S / 39°22'54.44''W.

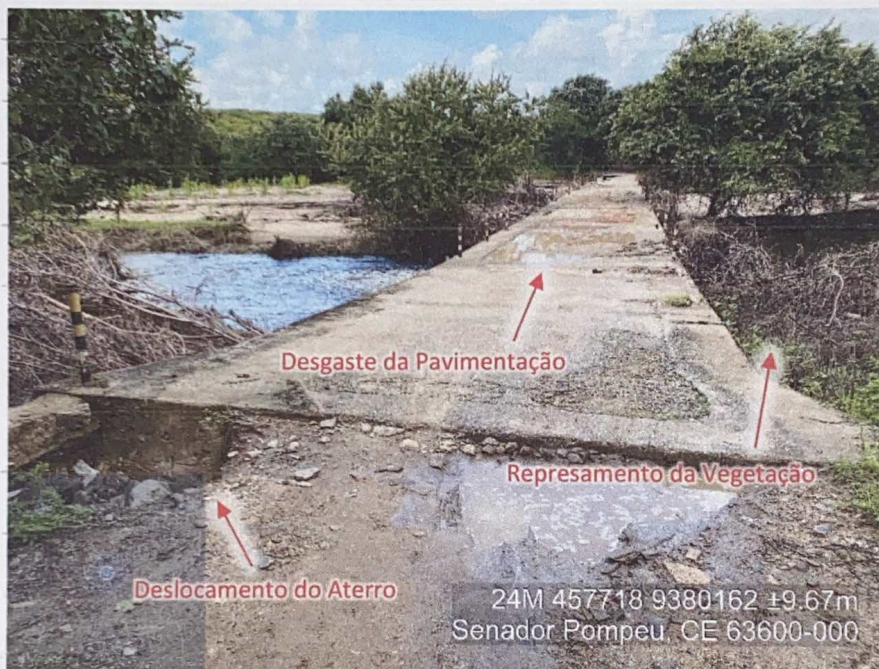
FOTOGRAFIA - 02.

- 1) **Localização:** Estrada Vicinal que liga a CE-166 ao Assentamento Riacho do Meio, Senador Pompeu/CE
- 2) **Coordenadas:** 5°36'27.23"S / 39°22'54.44"W

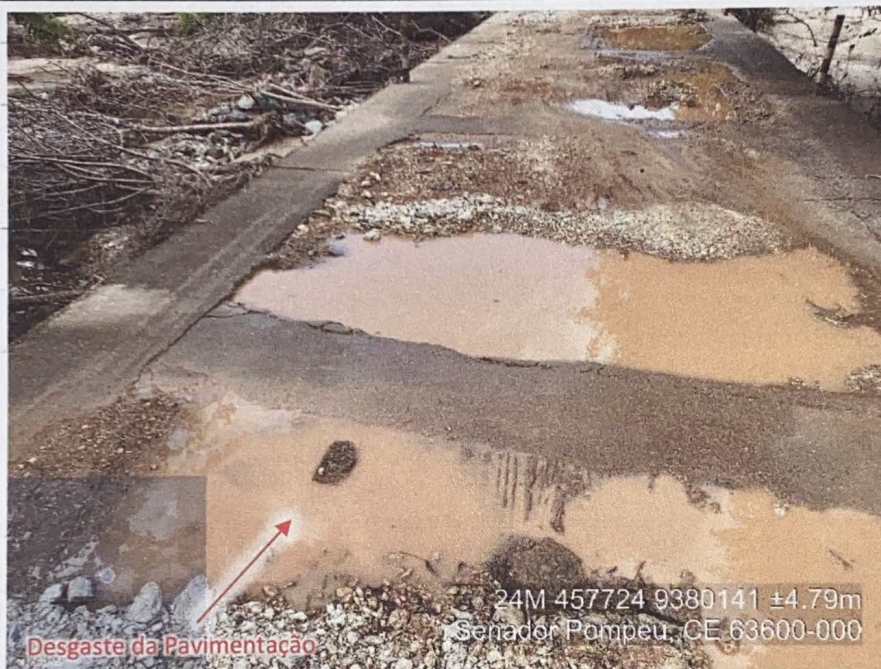
FOTOGRAFIA - 03

- 1) **Localização:** Estrada Vicinal que liga a CE-166 ao Assentamento Riacho do Meio, Senador Pompeu/CE
- 2) **Coordenadas:** 5°36'27.23"S / 39°22'54.44"W

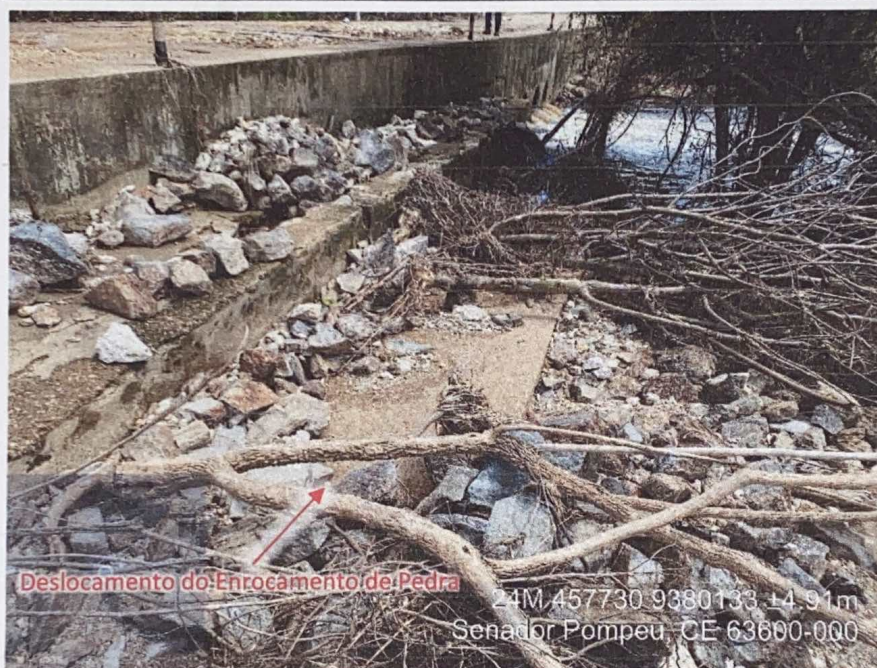
FOTOGRAFIA - 04.

- 1) **Localização:** Estrada Vicinal que liga a CE-166 ao Assentamento Riacho do Meio, Senador Pompeu/CE
- 2) **Coordenadas:** 5°36'27.23''S / 39°22'54.44''W

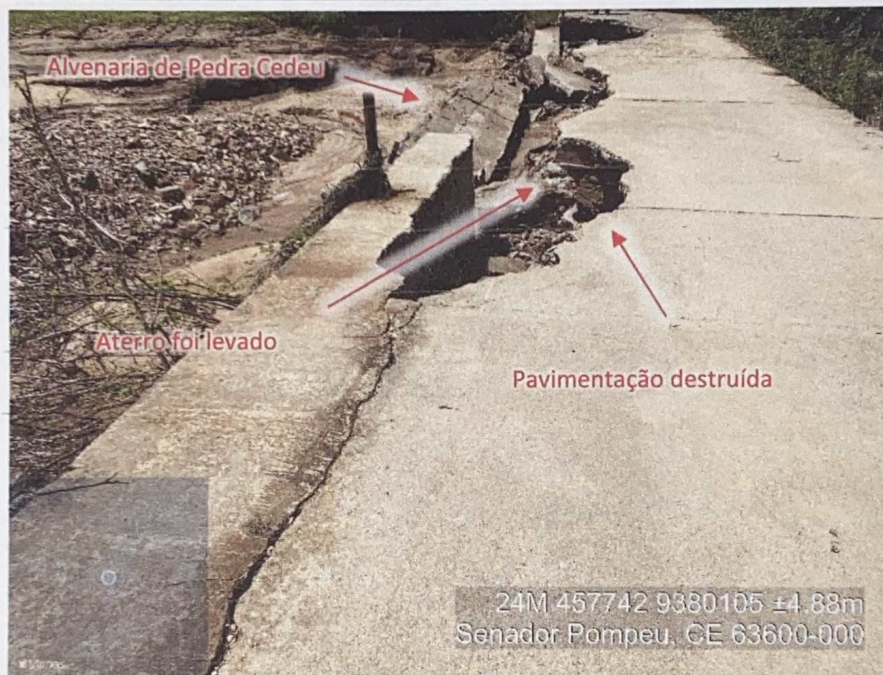
FOTOGRAFIA - 05

- 1) **Localização:** Estrada Vicinal que liga a CE-166 ao Assentamento Riacho do Meio, Senador Pompeu/CE
- 2) **Coordenadas:** 5°36'27.23"S / 39°22'54.44"W

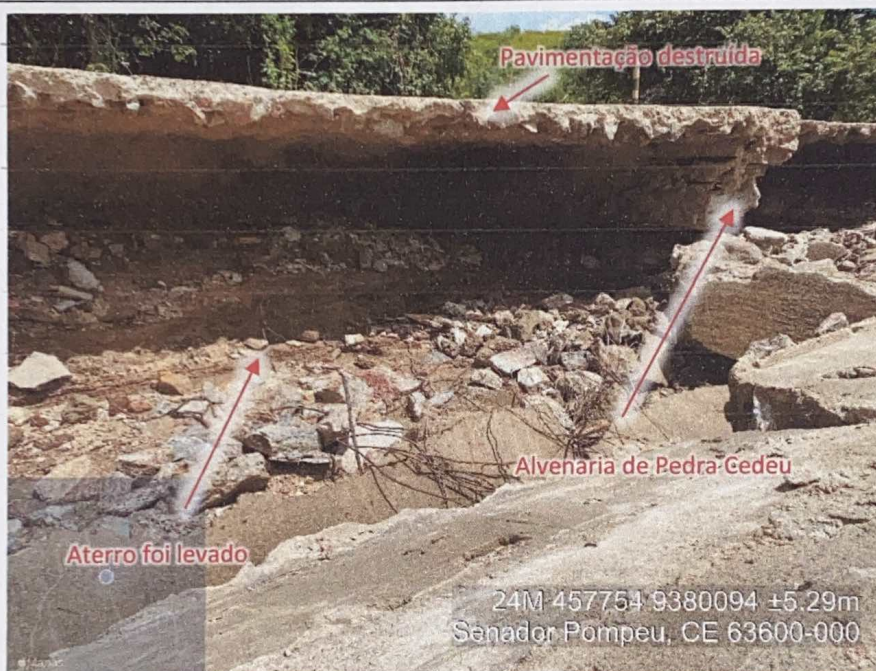
FOTOGRAFIA - 06

- 1) **Localização:** Estrada Vicinal que liga a CE-166 ao Assentamento Riacho do Meio, Senador Pompeu/CE
- 2) **Coordenadas:** 5°36'27.23''S / 39°22'54.44''W

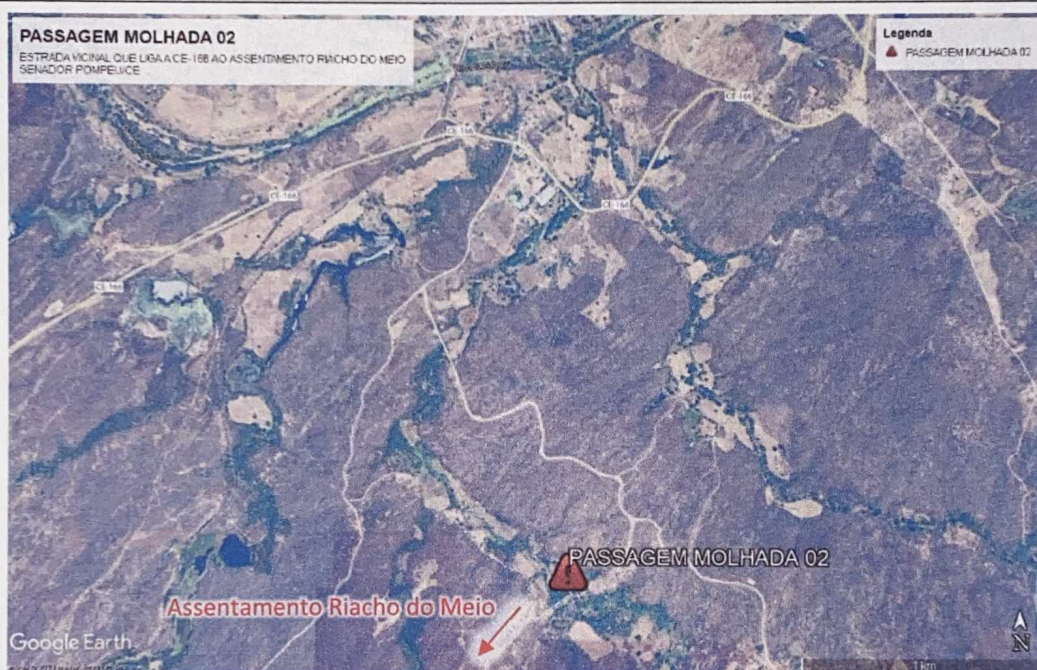
FOTOGRAFIA - 01

- 1) **Localização:** Estrada Vicinal que liga a CE-166 ao Assentamento Riacho do Meio, Senador Pompeu/CE
- 2) **Coordenadas:** 5°37'1.96"S / 39°22'36.65"W
- 3) **Data da Foto:** 19/04/2023 **Horário:** 15:08 h
- 4) **Observações:** As chuvas intensas no dia 27/03/2023, acarretaram a destruição parcial da passagem molhada, trazendo perigo iminente aos transeuntes devido ao descolamento do enrocamento de pedra e pavimentação da passagem molhada. Conforme a periculosidade no local, será necessário executar uma limpeza dos dois lados da passagem e o restabelecimento de sua estrutura, através da reconstrução da passagem molhada, que possui as seguintes medidas 74,00 m de comprimento e 5,10 m de largura com acesso por duas rampas de 8,00 m de comprimento e largura inicial de 8,00 m.

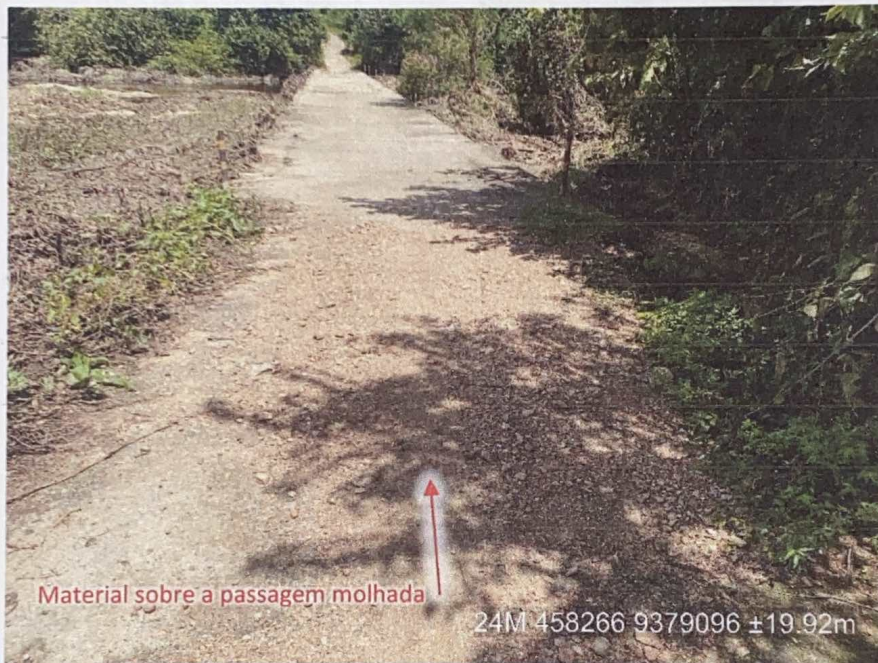
FOTOGRAFIA - 02

- 1) **Localização:** Estrada Vicinal que liga a CE-166 ao Assentamento Riacho do Meio, Senador Pompeu/CE
- 2) **Coordenadas:** 5°37'1.96"S / 39°22'36.65"W
- 3) **Data da Foto:** 18/04/2023 **Horário:** 10:48 h
- 4) **Observações:** As chuvas intensas no dia 27/03/2023, acarretaram a destruição parcial da passagem molhada, trazendo perigo iminente aos transeuntes devido ao descolamento do enrocamento de pedra e pavimentação da passagem molhada. Conforme a periculosidade no local, será necessário executar uma limpeza dos dois lados da passagem e o restabelecimento de sua estrutura, através da reconstrução da passagem molhada, que possui as seguintes medidas 74,00 m de comprimento e 5,10 m de largura com acesso por duas rampas de 8,00 m de comprimento e largura inicial de 8,00 m.

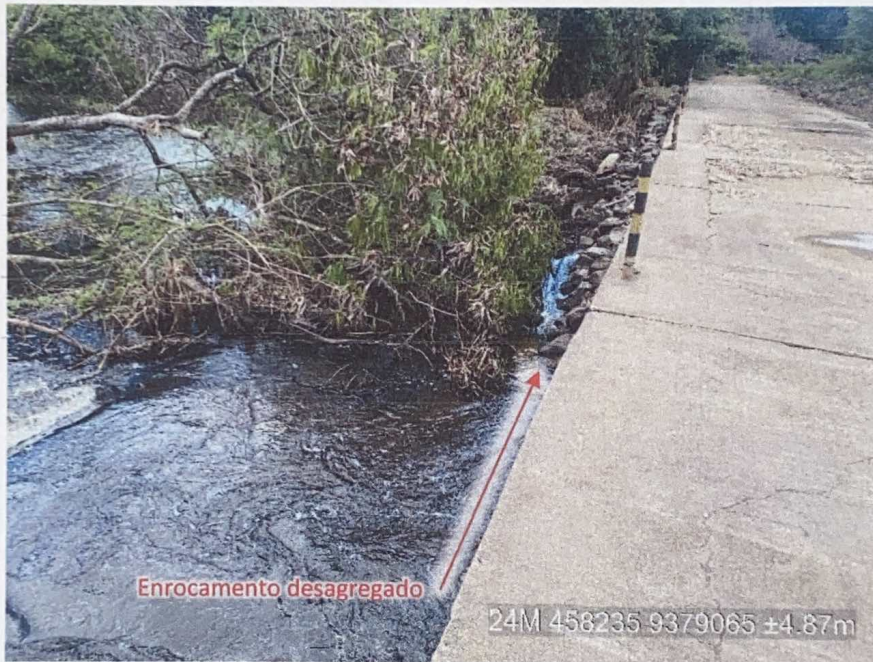
## FOTOGRAFIA - 03.

- 1) **Localização:** Estrada Vicinal que liga a CE-166 ao Assentamento Riacho do Meio, Senador Pompeu/CE
- 2) **Coordenadas:** 5°37'1.96"S / 39°22'36.65"W
- 3) **Data da Foto:** 18/04/2023 **Horário:** 10:49 h
- 4) **Observações:** As chuvas intensas no dia 27/03/2023, acarretaram a destruição parcial da passagem molhada, trazendo perigo iminente aos transeuntes devido ao descolamento do enrocamento de pedra e pavimentação da passagem molhada. Conforme a periculosidade no local, será necessário executar uma limpeza dos dois lados da passagem e o restabelecimento de sua estrutura, através da reconstrução da passagem molhada, que possui as seguintes medidas 74,00 m de comprimento e 5,10 m de largura com acesso por duas rampas de 8,00 m de comprimento e largura inicial de 8,00 m.

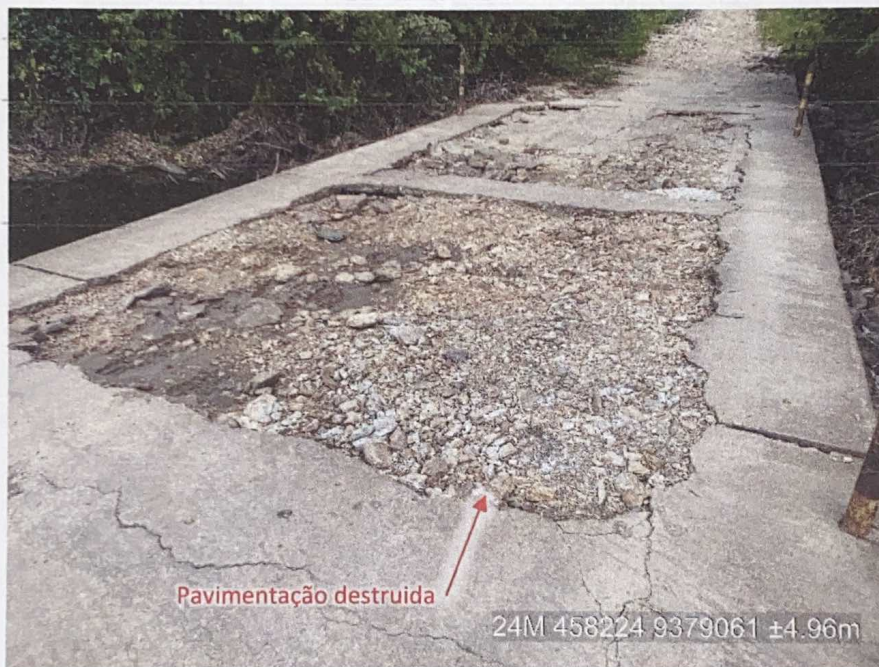
FOTOGRAFIA - 04

- 1) **Localização:** Estrada Vicinal que liga a CE-166 ao Assentamento Riacho do Meio, Senador Pompeu/CE
- 2) **Coordenadas:** 5°37'1.96"S / 39°22'36.65"W
- 3) **Data da Foto:** 18/04/2023 **Horário:** 10:50 h
- 4) **Observações:** As chuvas intensas no dia 27/03/2023, acarretaram a destruição parcial da passagem molhada, trazendo perigo iminente aos transeuntes devido ao descolamento do enrocamento de pedra e pavimentação da passagem molhada. Conforme a periculosidade no local, será necessário executar uma limpeza dos dois lados da passagem e o restabelecimento de sua estrutura, através da reconstrução da passagem molhada, que possui as seguintes medidas 74,00 m de comprimento e 5,10 m de largura com acesso por duas rampas de 8,00 m de comprimento e largura inicial de 8,00 m.

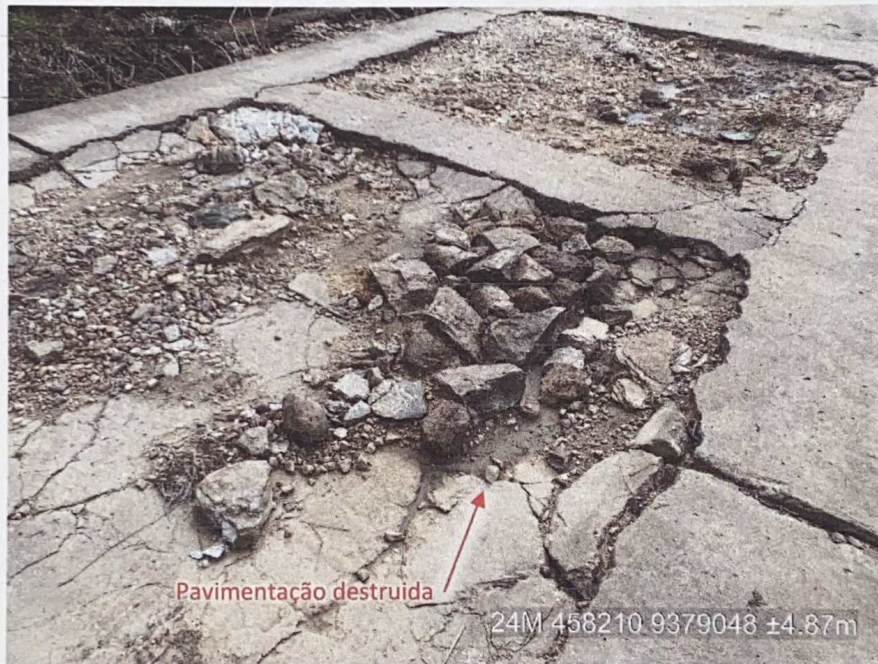
FOTOGRAFIA - 05

- 1) **Localização:** Estrada Vicinal que liga a CE-166 ao Assentamento Riacho do Meio, Senador Pompeu/CE
- 2) **Coordenadas:** 5°37'1.96"S. / 39°22'36.65"W
- 3) **Data da Foto:** 18/04/2023 **Horário:** 10:50 h
- 4) **Observações:** As chuvas intensas no dia 27/03/2023, acarretaram a destruição parcial da passagem molhada, trazendo perigo iminente aos transeuntes devido ao descolamento do enrocamento de pedra e pavimentação da passagem molhada. Conforme a periculosidade no local, será necessário executar uma limpeza dos dois lados da passagem e o restabelecimento de sua estrutura, através da reconstrução da passagem molhada, que possui as seguintes medidas 74,00 m de comprimento e 5,10 m de largura com acesso por duas rampas de 8,00 m de comprimento e largura inicial de 8,00 m.

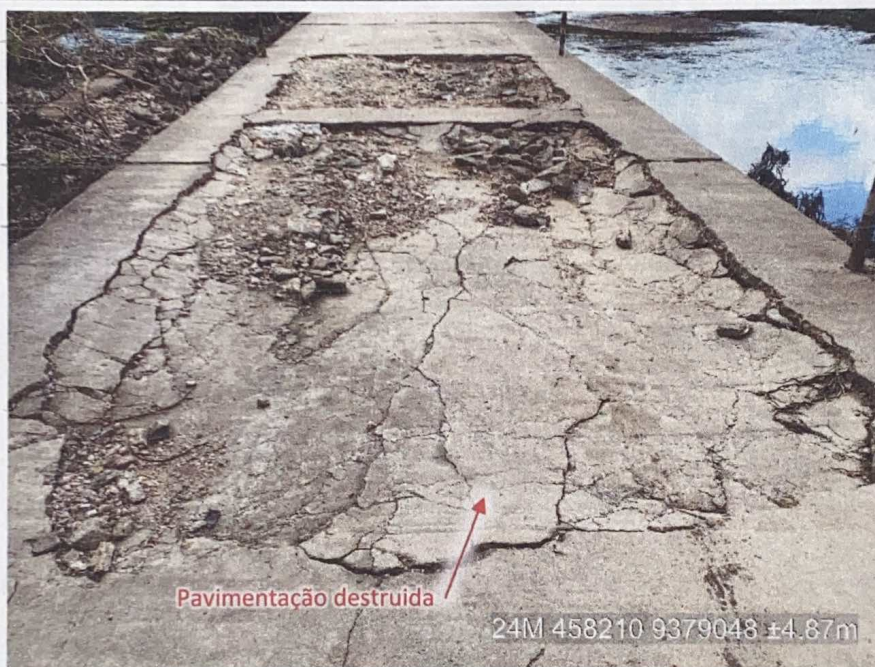
FOTOGRAFIA - 06

- 1) **Localização:** Estrada Vicinal que liga a CE-166 ao Assentamento Riacho do Meio, Senador Pompeu/CE
- 2) **Coordenadas:** 5°37'1.96"S / 39°22'36.65"W
- 3) **Data da Foto:** 18/04/2023 **Horário:** 10:50 h
- 4) **Observações:** As chuvas intensas no dia 27/03/2023, acarretaram a destruição parcial da passagem molhada, trazendo perigo iminente aos transeuntes devido ao descolamento do enrocamento de pedra e pavimentação da passagem molhada. Conforme a periculosidade no local, será necessário executar uma limpeza dos dois lados da passagem e o restabelecimento de sua estrutura, através da reconstrução da passagem molhada, que possui as seguintes medidas 74,00 m de comprimento e 5,10 m de largura com acesso por duas rampas de 8,00 m de comprimento e largura inicial de 8,00 m.

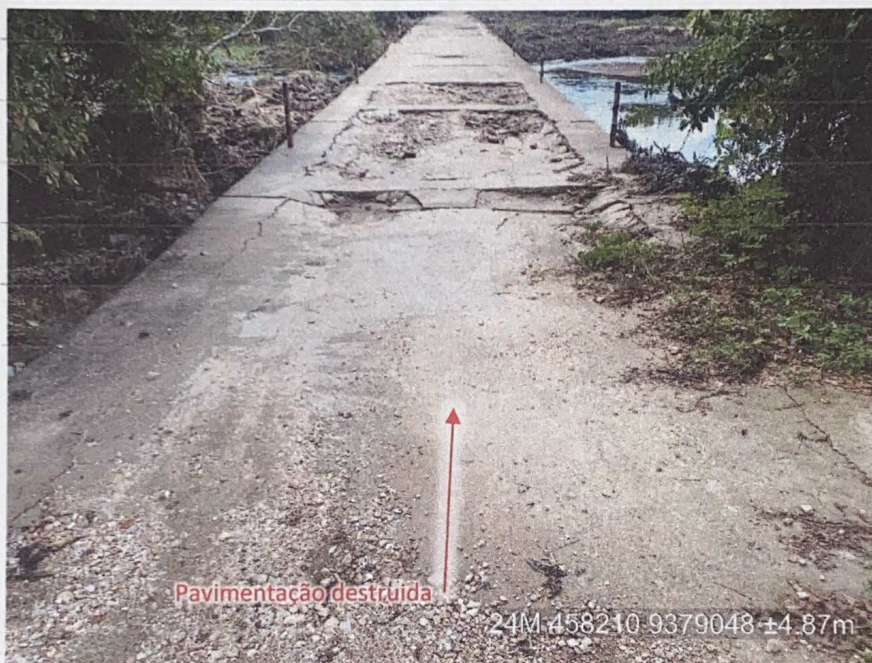
## FOTOGRAFIA - 07

- 1) **Localização:** Estrada Vicinal que liga a CE-166 ao Assentamento Riacho do Meio, Senador Pompeu/CE
- 2) **Coordenadas:** 5°37'1.96"S / 39°22'36.65"W
- 3) **Data da Foto:** 18/04/2023 **Horário:** 10:50 h
- 4) **Observações:** As chuvas intensas no dia 27/03/2023, acarretaram a destruição parcial da passagem molhada, trazendo perigo iminente aos transeuntes devido ao descolamento do enrocamento de pedra e pavimentação da passagem molhada. Conforme a periculosidade no local, será necessário executar uma limpeza dos dois lados da passagem e o restabelecimento de sua estrutura, através da reconstrução da passagem molhada, que possui as seguintes medidas 74,00 m de comprimento e 5,10 m de largura com acesso por duas rampas de 8,00 m de comprimento e largura inicial de 8,00 m.

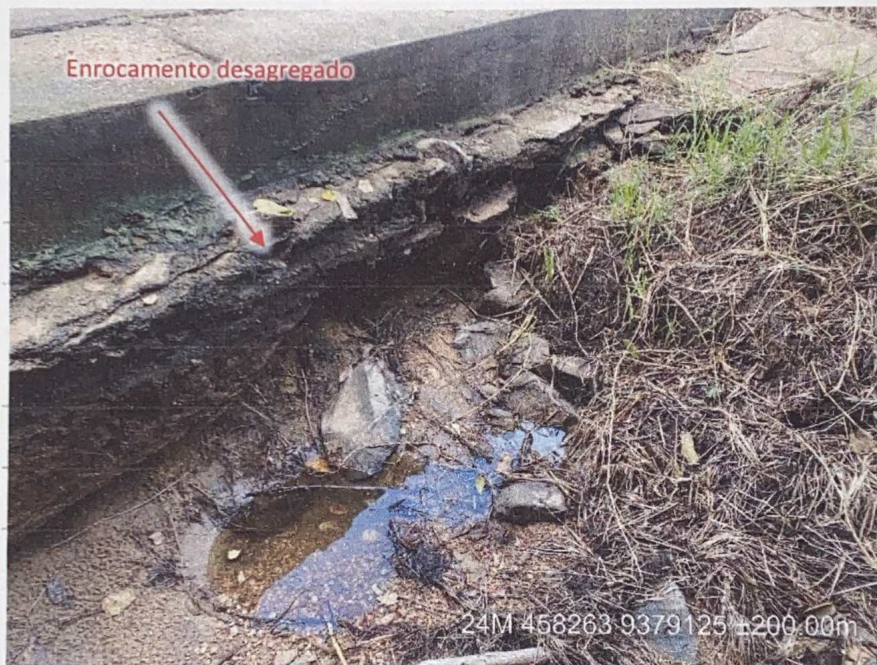
## FOTOGRAFIA - 08

- 1) **Localização:** Estrada Vicinal que liga a CE-166 ao Assentamento Riacho do Meio, Senador Pompeu/CE
- 2) **Coordenadas:** 5°37'1.96"S / 39°22'36.65"W
- 3) **Data da Foto:** 18/04/2023 **Horário:** 10:59 h
- 4) **Observações:** As chuvas intensas no dia 27/03/2023, acarretaram a destruição parcial da passagem molhada, trazendo perigo iminente aos transeuntes devido ao descolamento do enrocamento de pedra e pavimentação da passagem molhada. Conforme a periculosidade no local, será necessário executar uma limpeza dos dois lados da passagem e o restabelecimento de sua estrutura, através da reconstrução da passagem molhada, que possui as seguintes medidas 74,00 m de comprimento e 5,10 m de largura com acesso por duas rampas de 8,00 m de comprimento e largura inicial de 8,00 m.

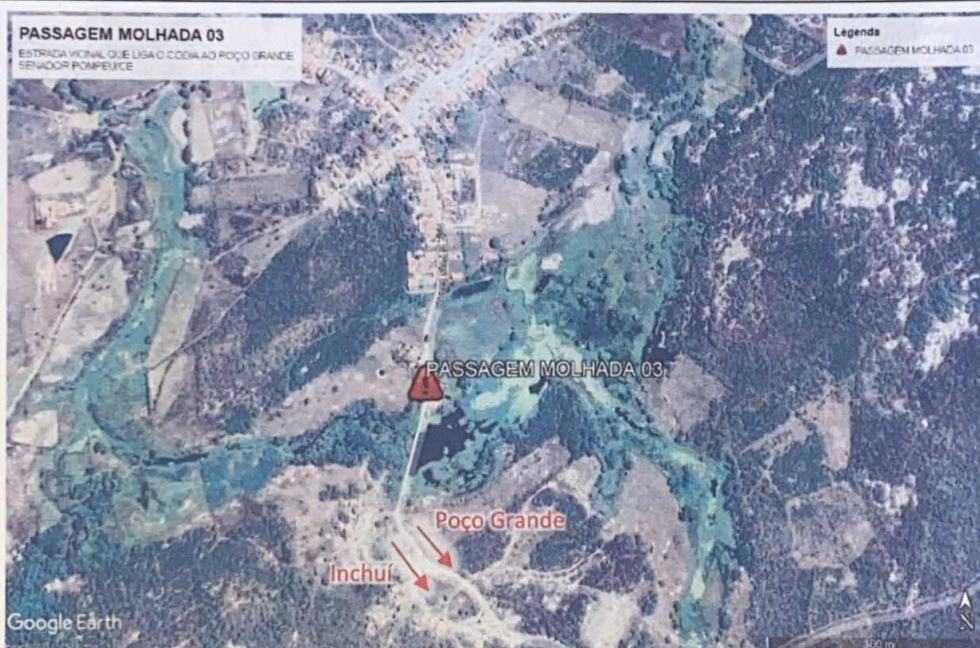
**FOTOGRAFIA - 01**

- 1) **Localização:** Estrada Vicinal que liga o Codiá ao Poço Grande, Senador Pompeu/CE
- 2) **Coordenadas:** 5°41'38.67"S / 39°19'7.20"W
- 3) **Data da Foto:** 19/04/2023 **Horário:** 16:18 h
- 4) **Observações:** As chuvas intensas no dia 27/03/2023, acarretaram a destruição parcial da passagem molhada, trazendo perigo iminente aos transeuntes devido ao descolamento da pavimentação da passagem molhada. Conforme a periculosidade no local, será necessário executar uma limpeza dos dois lados da passagem e o restabelecimento de sua estrutura, através da reconstrução da passagem molhada, que possui as seguintes medidas 145,00 m de comprimento e 5,00 m de largura.

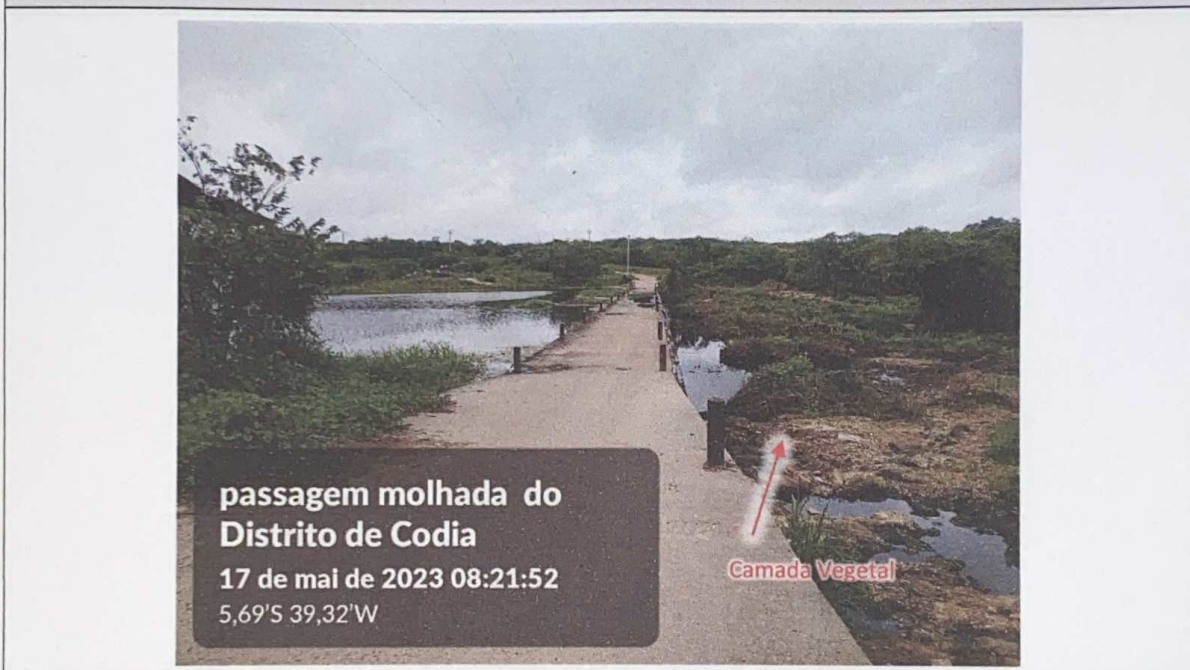
**FOTOGRAFIA - 02**

- 1) **Localização:** Estrada Vicinal que liga o Codiá ao Poço Grande, Senador Pompeu/CE
- 2) **Coordenadas:** 5°41'38.67"S / 39°19'7.20"W
- 3) **Data da Foto:** 17/05/2023 **Horário:** 08:21 h
- 4) **Observações:** As chuvas intensas no dia 27/03/2023, acarretaram a destruição parcial da passagem molhada, trazendo perigo iminente aos transeuntes devido ao descolamento da pavimentação da passagem molhada. Conforme a periculosidade no local, será necessário executar uma limpeza dos dois lados da passagem e o restabelecimento de sua estrutura, através da reconstrução da passagem molhada, que possui as seguintes medidas 145,00 m de comprimento e 5,00 m de largura.

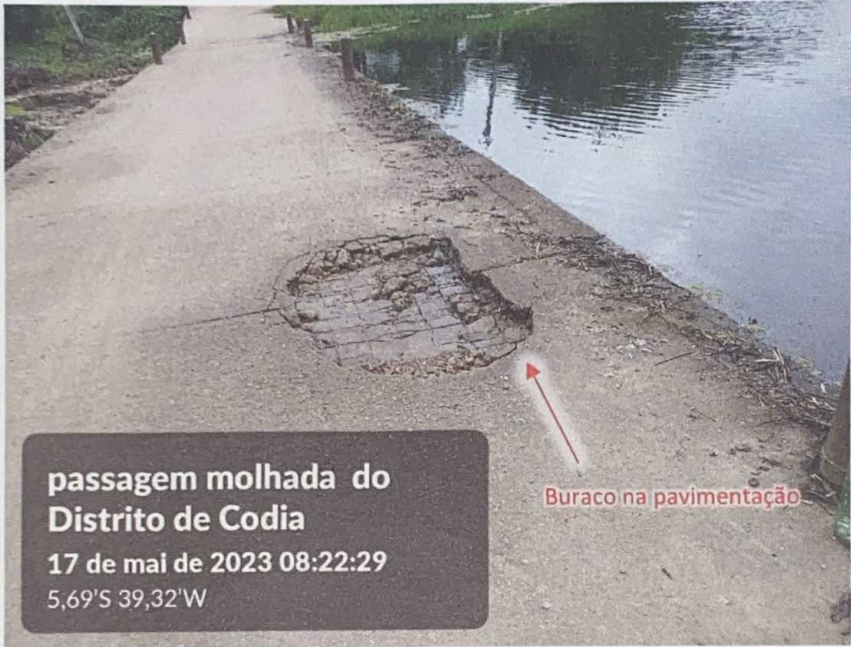
1) <b>Localização:</b> Estrada Vicinal que liga o Codiá ao Poço Grande, Senador Pompeu/CE	
2) <b>Coordenadas:</b> 5°41'38.67"S / 39°19'7.20"W	
3) <b>Data da Foto:</b> 17/05/2023 <b>Horário:</b> 08:22 h

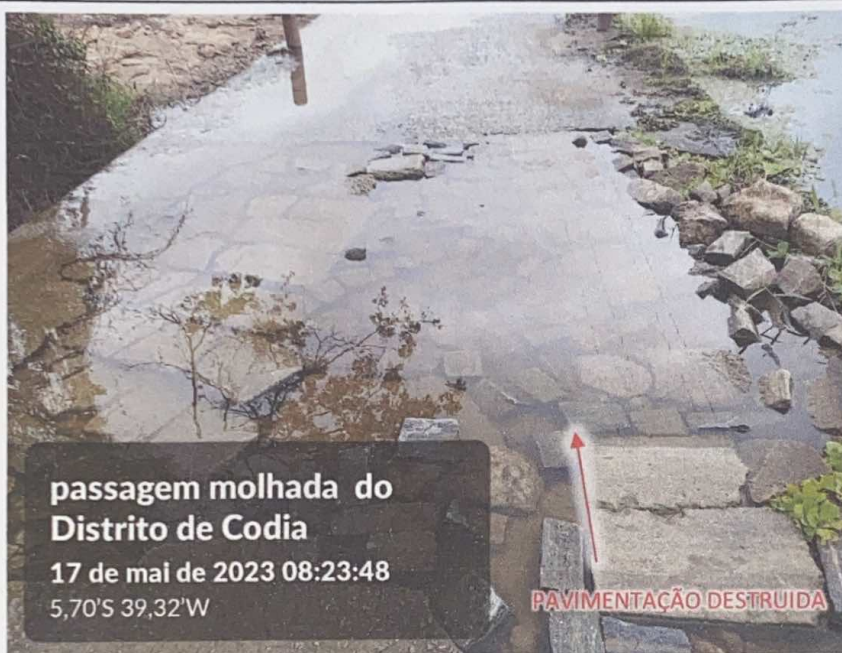
FOTOGRAFIA - 04

- 1) **Localização:** Estrada Vicinal que liga o Codiá ao Poço Grande, Senador Pompeu/CE
- 2) **Coordenadas:** 5°41'38.67"S / 39°19'7.20"W
- 3) **Data da Foto:** 17/05/2023 **Horário:** 08:23 h
- 4) **Observações:** As chuvas intensas no dia 27/03/2023, acarretaram a destruição parcial da passagem molhada, trazendo perigo iminente aos transeuntes devido ao descolamento da pavimentação da passagem molhada. Conforme a periculosidade no local, será necessário executar uma limpeza dos dois lados da passagem e o restabelecimento de sua estrutura, através da reconstrução da passagem molhada, que possui as seguintes medidas 145,00 m de comprimento e 5,00 m de largura.

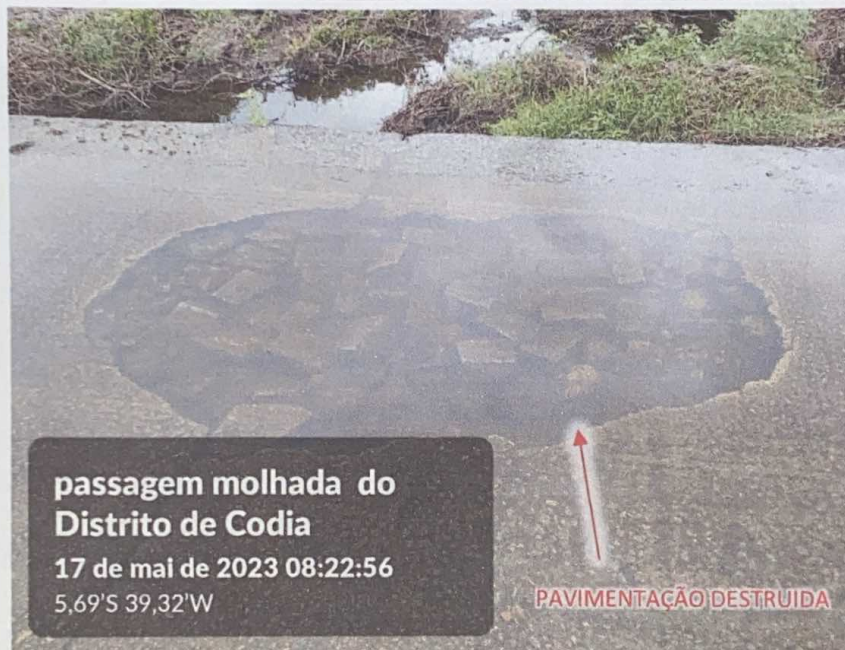
FOTOGRAFIA - 05

- 1) **Localização:** Estrada Vicinal que liga o Codiá ao Poço Grande, Senador Pompeu/CE
- 2) **Coordenadas:** 5°41'38.67"S / 39°19'7.20"W
- 3) **Data da Foto:** 17/05/2023 **Horário:** 08:22 h
- 4) **Observações:** As chuvas intensas no dia 27/03/2023, acarretaram a destruição parcial da passagem molhada, trazendo perigo iminente aos transeuntes devido ao descolamento da pavimentação da passagem molhada. Conforme a periculosidade no local, será necessário executar uma limpeza dos dois lados da passagem e o restabelecimento de sua estrutura, através da reconstrução da passagem molhada, que possui as seguintes medidas 145,00 m de comprimento e 5,00 m de largura.

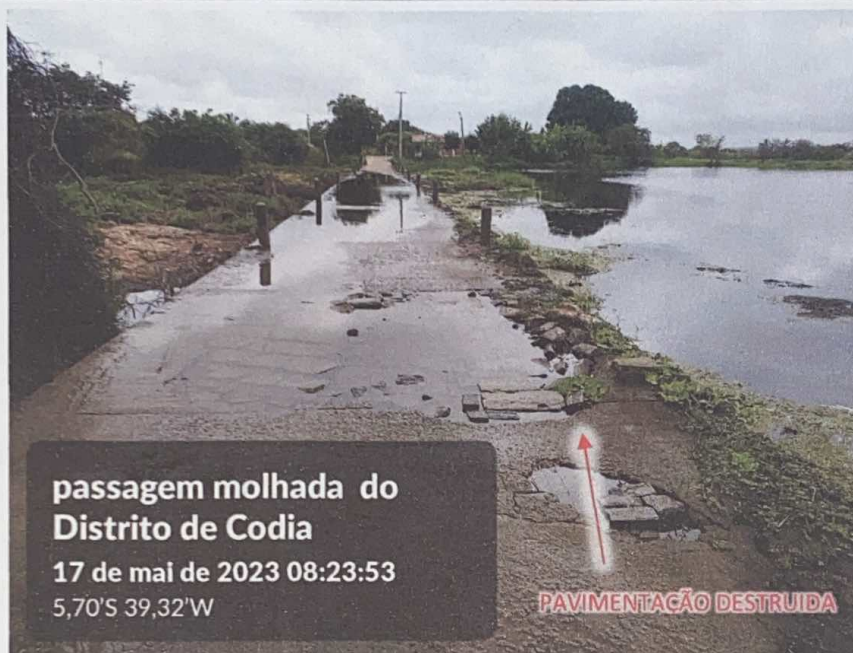
FOTOGRAFIA - 06

- 1) **Localização:** Estrada Vicinal que liga o Codiá ao Poço Grande, Senador Pompeu/CE
- 2) **Coordenadas:** 5°41'38.67"S / 39°19'7.20"W
- 3) **Data da Foto:** 17/05/2023 **Horário:** 08:23 h
- 4) **Observações:** As chuvas intensas no dia 27/03/2023, acarretaram a destruição parcial da passagem molhada, trazendo perigo iminente aos transeuntes devido ao descolamento da pavimentação da passagem molhada. Conforme a periculosidade no local, será necessário executar uma limpeza dos dois lados da passagem e o restabelecimento de sua estrutura, através da reconstrução da passagem molhada, que possui as seguintes medidas 145,00 m de comprimento e 5,00 m de largura.

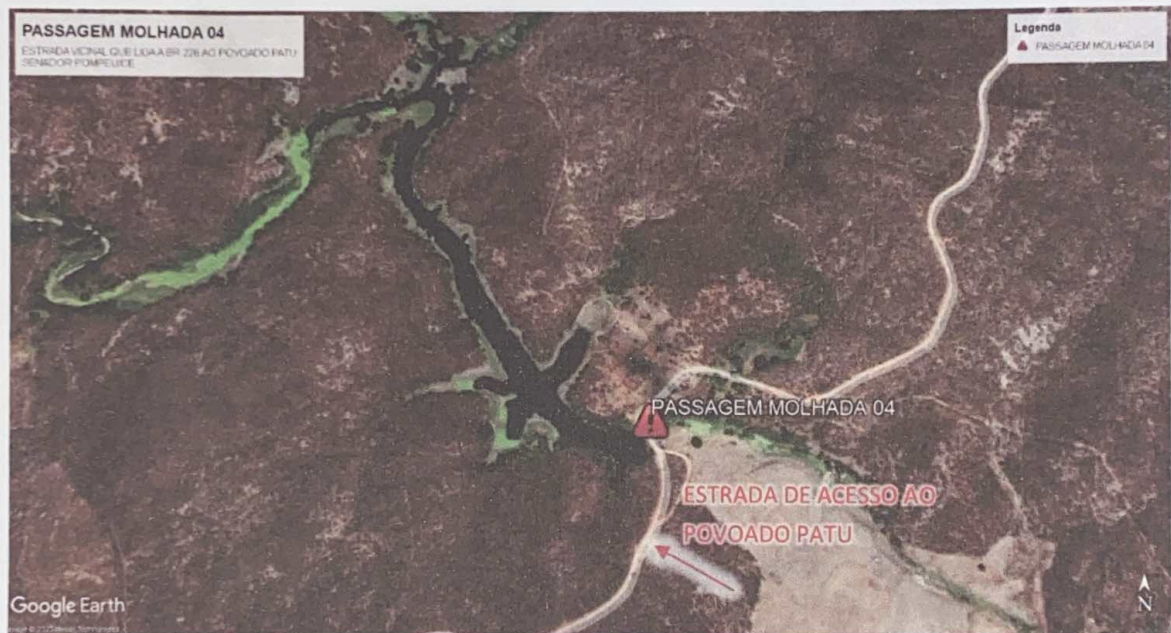
FOTOGRAFIA - 01

- 1) **Localização:** Estrada Vicinal que liga a BR-226 ao Povoado Patu, Senador Pompeu/CE
- 2) **Coordenadas:** 5°33'0.37"S / 39°25'25.22"W
- 3) **Data da Foto:** 19/04/2023 **Horário:** 16:44
- 4) **Observações:** As chuvas intensas no dia 27/03/2023, acarretaram a destruição parcial da passagem molhada, trazendo perigo iminente aos transeuntes devido ao descolamento de parte da alvenaria de estrutura do enrocamento de pedra, balizadores e pavimentação da passagem molhada. Conforme a periculosidade no local, será necessário executar uma limpeza dos dois lados da passagem e o restabelecimento de sua estrutura, através da reconstrução da passagem molhada, que possui as seguintes medidas 40,00 m de comprimento e 5,00 m de largura com acesso por duas rampas de 6,00 m de comprimento e largura inicial de 7,60 m.

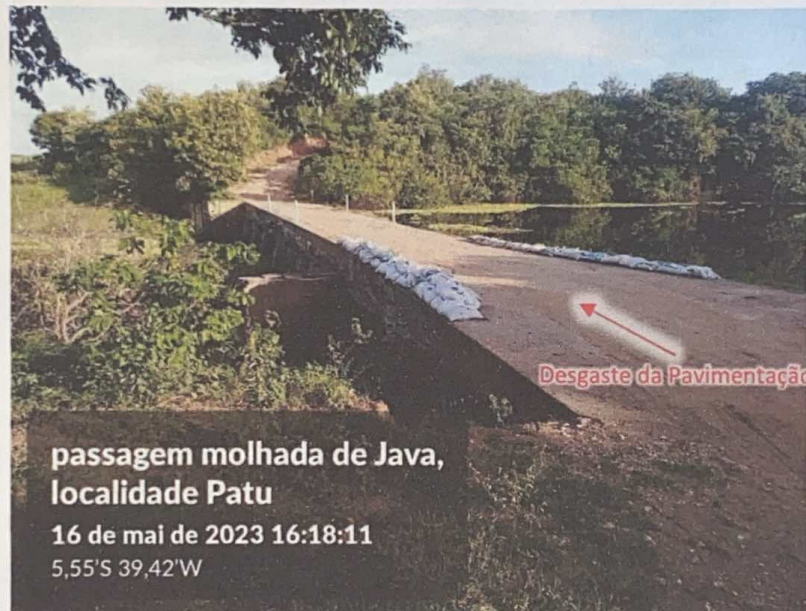
FOTOGRAFIA - 02

- 1) **Localização:** Estrada Vicinal que liga a BR-226 ao Povoado Patu, Senador Pompeu/CE
- 2) **Coordenadas:** 5°33'0.37"S / 39°25'25.22"W
- 3) **Data da Foto:** 16/05/2023 **Horário:** 16:18
- 4) **Observações:** As chuvas intensas no dia 27/03/2023, acarretaram a destruição parcial da passagem molhada, trazendo perigo iminente aos transeuntes devido ao descolamento de parte da alvenaria de estrutura do enrocamento de pedra, balizadores e pavimentação da passagem molhada. Conforme a periculosidade no local, será necessário executar uma limpeza dos dois lados da passagem e o restabelecimento de sua estrutura, através da reconstrução da passagem molhada, que possui as seguintes medidas 40,00 m de comprimento e 5,00 m de largura com acesso por duas rampas de 6,00 m de comprimento e largura inicial de 7,60 m.

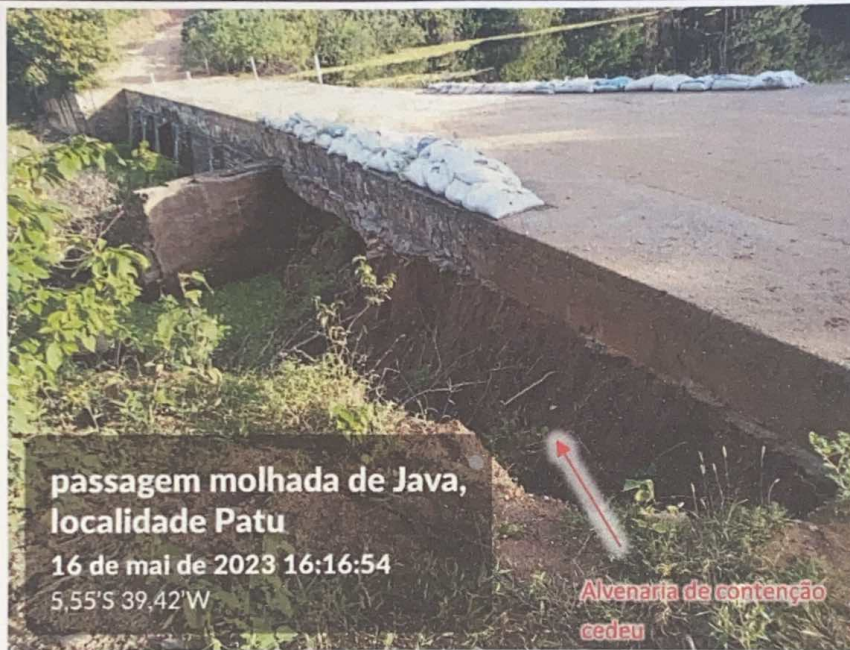
FOTOGRAFIA - 03

- 1) **Localização:** Estrada Vicinal que liga a BR-226 ao Povoado Patu, Senador Pompeu/CE
- 2) **Coordenadas:** 5°33'0.37"S / 39°25'25.22"W
- 3) **Data da Foto:** 16/05/2023 **Horário:** 16:16
- 4) **Observações:** As chuvas intensas no dia 27/03/2023, acarretaram a destruição parcial da passagem molhada, trazendo perigo iminente aos transeuntes devido ao descolamento de parte da alvenaria de estrutura do enrocamento de pedra, balizadores e pavimentação da passagem molhada. Conforme a periculosidade no local, será necessário executar uma limpeza dos dois lados da passagem e o restabelecimento de sua estrutura, através da reconstrução da passagem molhada, que possui as seguintes medidas 40,00 m de comprimento e 5,00 m de largura com acesso por duas rampas de 6,00 m de comprimento e largura inicial de 7,60 m.

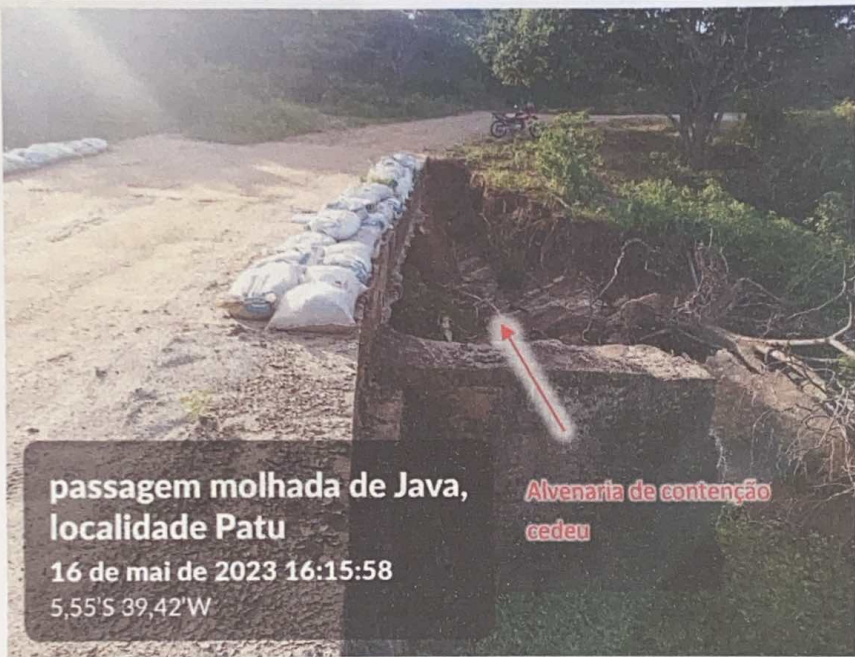
Informações sobre a fotografia apresentada: <ol style="list-style-type: none"> <li><b>Localização:</b> Estrada Vicinal que liga a BR-226 ao Povoado Patu, Senador Pompeu/CE</li> <li><b>Coordenadas:</b> 5°33'0.37"S / 39°25'25.22"W</li> <li><b>Data da Foto:</b> 16/05/2023 <b>Horário:</b> 16:15</li> <li><b>Observações:</b> As chuvas intensas no dia 27/03/2023, acarretaram a destruição parcial da passagem molhada, trazendo perigo iminente aos transeuntes devido ao descolamento de parte da alvenaria de estrutura do enrocamento de pedra, balizadores e pavimentação da passagem molhada. Conforme a periculosidade no local, será necessário executar uma limpeza dos dois lados da passagem e o restabelecimento de sua estrutura, através da reconstrução da passagem molhada, que possui as seguintes medidas 40,00 m de comprimento e 5,00 m de largura com acesso por duas rampas de 6,00 m de comprimento e largura inicial de 7,60 m.</li> </ol>

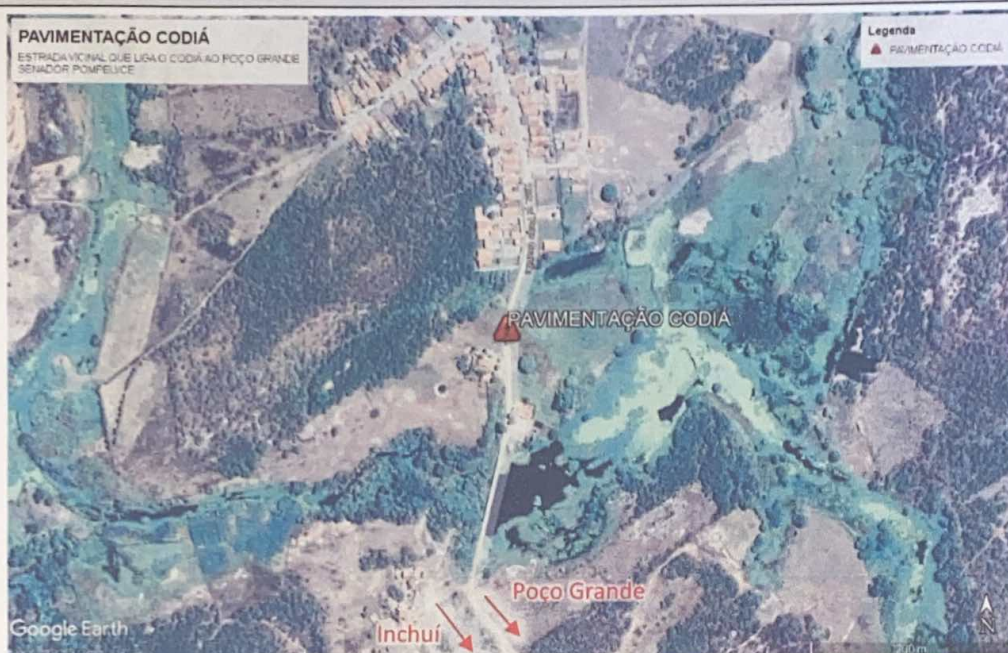
**FOTOGRAFIA - 01**

- 1) **Localização:** Estrada Vicinal que liga o Codiá ao Poço Grande, Senador Pompeu/CE
- 2) **Coordenadas:** 5°41'35.71"S / 39°19'7.20"W
- 3) **Data da Foto:** 26/04/2023 **Horário:** 09:36 h
- 4) **Observações:** As chuvas intensas no dia 27/03/2023, acarretaram a destruição parcial da pavimentação, trazendo perigo iminente aos transeuntes devido ao descolamento das pedras da pavimentação. Conforme a periculosidade no local, será necessário reconstruir a pavimentação, que possui as seguintes medidas 171,00 m de comprimento e 7,00 m de largura.

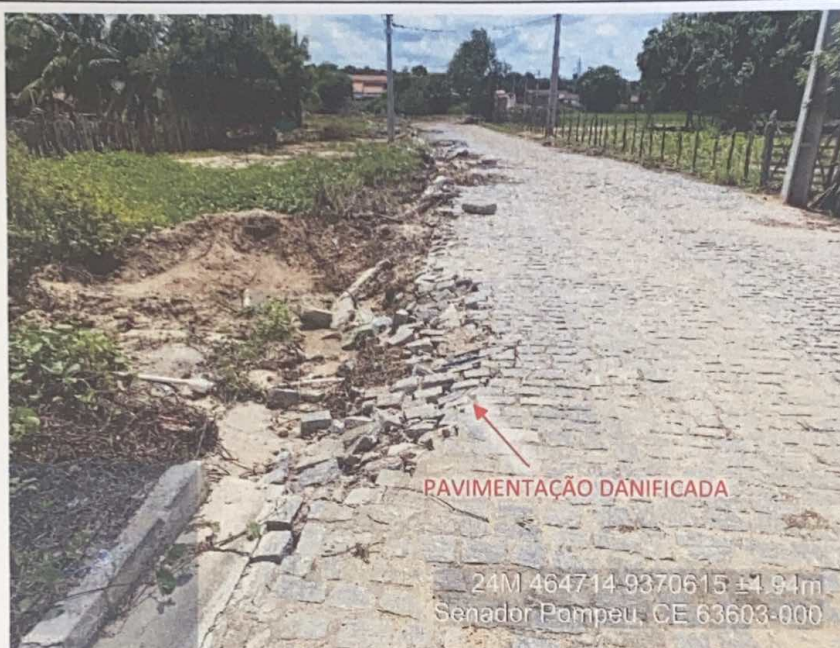
FOTOGRAFIA - 02

- 1) **Localização:** Estrada Vicinal que liga o Codiá ao Poço Grande, Senador Pompeu/CE
- 2) **Coordenadas:** 5°41'35.71"S / 39°19'7.20"W
- 3) **Data da Foto:** 18/04/2023 **Horário:** 11:47 h
- 4) **Observações:** As chuvas intensas no dia 27/03/2023, acarretaram a destruição parcial da pavimentação, trazendo perigo iminente aos transeuntes devido ao descolamento das pedras da pavimentação. Conforme a periculosidade no local, será necessário reconstruir a pavimentação, que possui as seguintes medidas 171,00 m de comprimento e 7,00 m de largura.

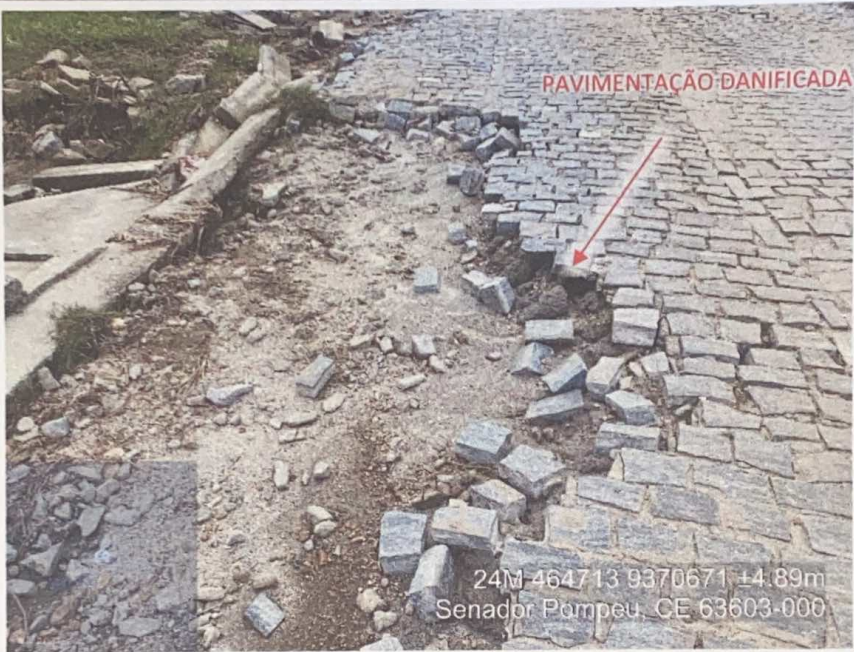
1) <b>Localização:</b> Estrada Vicinal que liga o Codiá ao Poço Grande, Senador Pompeu/CE	
2) <b>Coordenadas:</b> 5°41'35.71"S / 39°19'7.20"W	
3) <b>Data da Foto:</b> 18/04/2023 <b>Horário:</b> 11:48 h

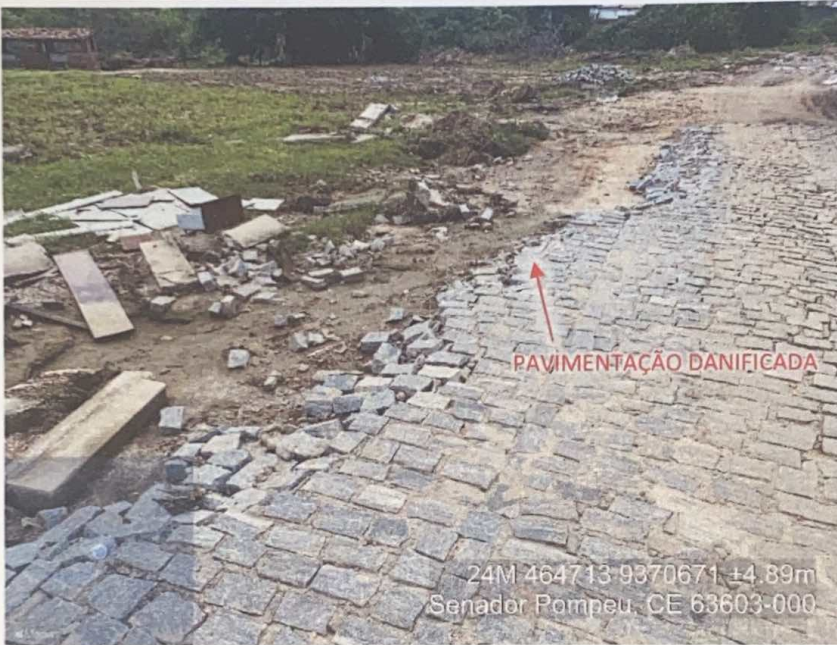
<b>Informações sobre a fotografia apresentada:</b> <ol style="list-style-type: none"><li>1) <b>Localização:</b> Estrada Vicinal que liga o Codiá ao Poço Grande, Senador Pompeu/CE</li><li>2) <b>Coordenadas:</b> 5°41'35.71"S / 39°19'7.20"W</li><li>3) <b>Data da Foto:</b> 18/04/2023 <b>Horário:</b> 11:48 h</li><li>4) <b>Observações:</b> As chuvas intensas no dia 27/03/2023, acarretaram a destruição parcial da pavimentação, trazendo perigo iminente aos transeuntes devido ao descolamento das pedras da pavimentação. Conforme a periculosidade no local, será necessário reconstruir a pavimentação, que possui as seguintes medidas 171,00 m de comprimento e 7,00 m de largura.</li></ol>

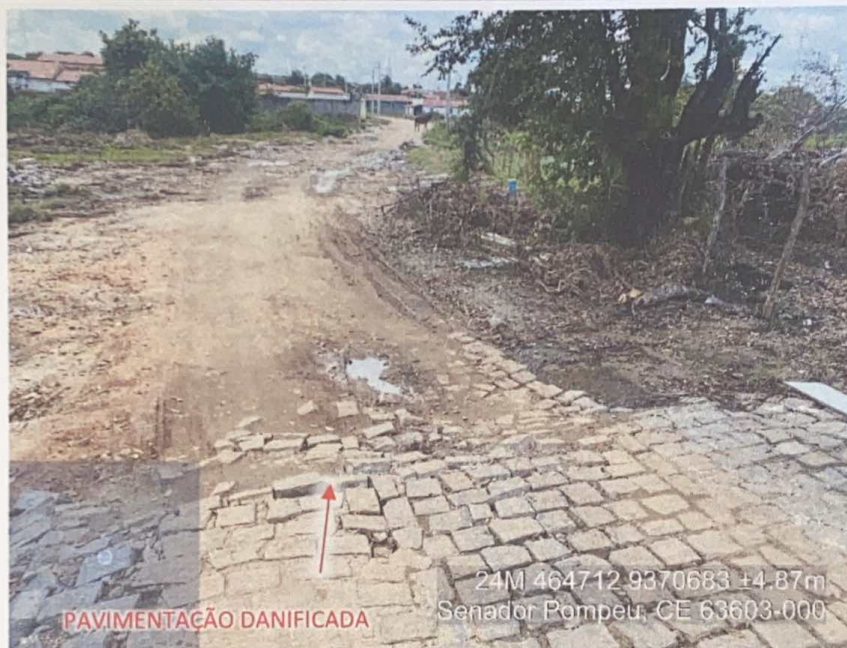
**FOTOGRAFIA - 05**

- 1) **Localização:** Estrada Vicinal que liga o Codiá ao Poço Grande, Senador Pompeu/CE
- 2) **Coordenadas:** 5°41'35.71"S / 39°19'7.20"W
- 3) **Data da Foto:** 18/04/2023 **Horário:** 11:49 h
- 4) **Observações:** As chuvas intensas no dia 27/03/2023, acarretaram a destruição parcial da pavimentação, trazendo perigo iminente aos transeuntes devido ao descolamento das pedras da pavimentação. Conforme a periculosidade no local, será necessário reconstruir a pavimentação, que possui as seguintes medidas 171,00 m de comprimento e 7,00 m de largura.
