MEMÓRIAS DE CÁLCULO

DESCRIÇÃO:	RECUPERAÇÃO DE PASSAGENS MOLHADAS, PAVIMENTAÇÕES E ESTRADAS DESTRUÍDAS PELAS CHUVAS	DATA : 04/09/2023	BDI : 26,75%			
LOCAL:	DIVERSOS LOCAIS	FONTE	VERSÃO	HORA	MES	REF.
CLIENTE:	PREFEITURA MUNICIPAL DE SENADOR POMPEU	SINAPI	2023/05 COM DESONERAÇÃO	84,44%	47,48%	08/2023

1. META 01 - RECUPERAÇÃO DA PASSAGEM MOLHADA 01 - RIACHO DO MEIO

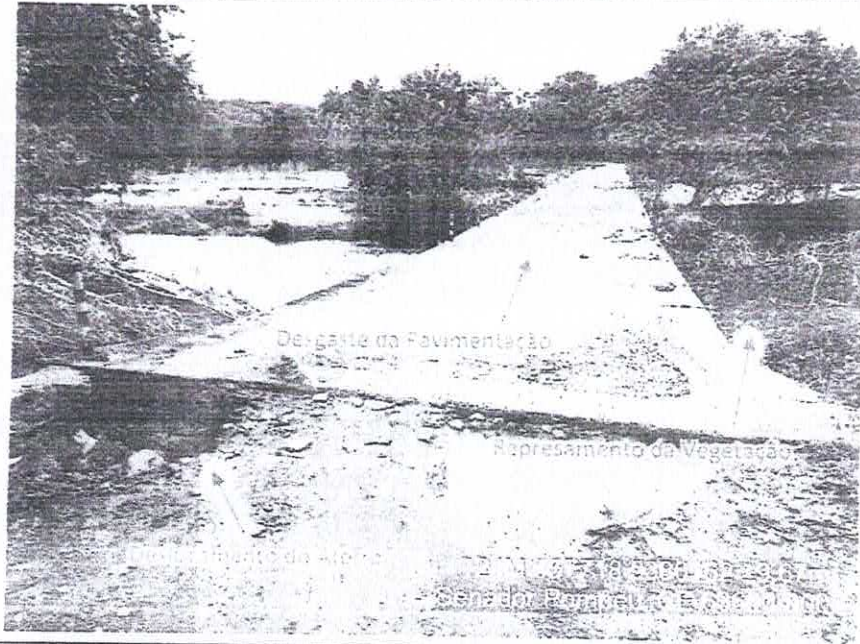
FOTOGRAFIA - 02

- 1) **Localização:** Estrada Vicinal que liga a CE-166 ao Assentamento Riacho do Meio, Senador Pompeu/CE
- 2) **Coordenadas:** 5°36'27.23"S / 39°22'54.44"W

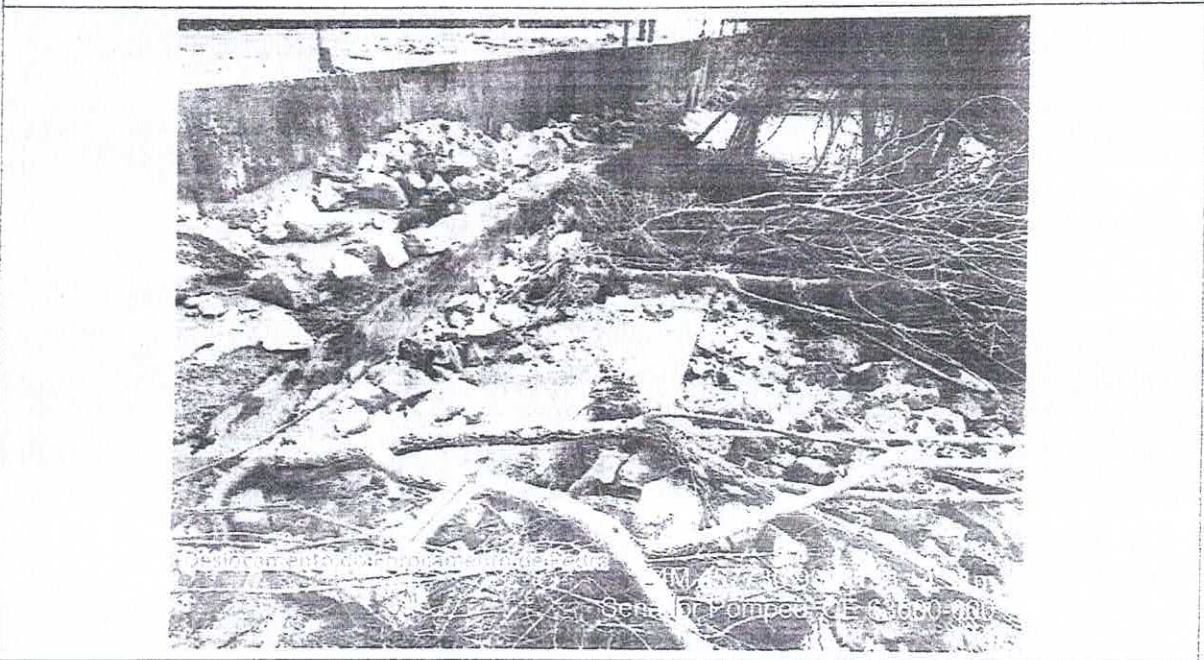
FOTOGRAFIA - 04

- 1) **Localização:** Estrada Vicinal que liga a CE-166 ao Assentamento Riacho do Meio, Senador Pompeu/CE
- 2) **Coordenadas:** 5°36'27.23"S / 39°22'54.44"W

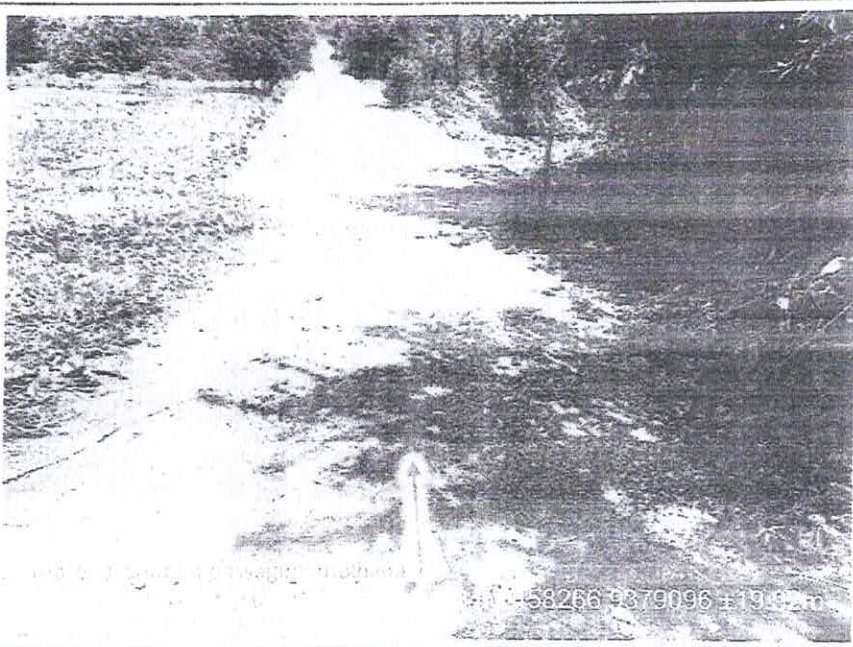
FOTOGRAFIA - 02

- 1) **Localização:** Estrada Vicinal que liga a CE-166 ao Assentamento Riacho do Meio, Senador Pompeu/CE
- 2) **Coordenadas:** 5°37'1.96"S / 39°22'36.65"W
- 3) **Data da Foto:** 18/04/2023 **Horário:** 10:48 h
- 4) **Observações:** As chuvas intensas no dia 27/03/2023, acarretaram a destruição parcial da passagem molhada, trazendo perigo iminente aos transeuntes devido ao descolamento do enrocamento de pedra e pavimentação da passagem molhada. Conforme a periculosidade no local, será necessário executar uma limpeza dos dois lados da passagem e o restabelecimento de sua estrutura, através da reconstrução da passagem molhada, que possui as seguintes medidas 74,00 m de comprimento e 5,10 m de largura com acesso por duas rampas de 8,00 m de comprimento e largura inicial de 8,00 m.

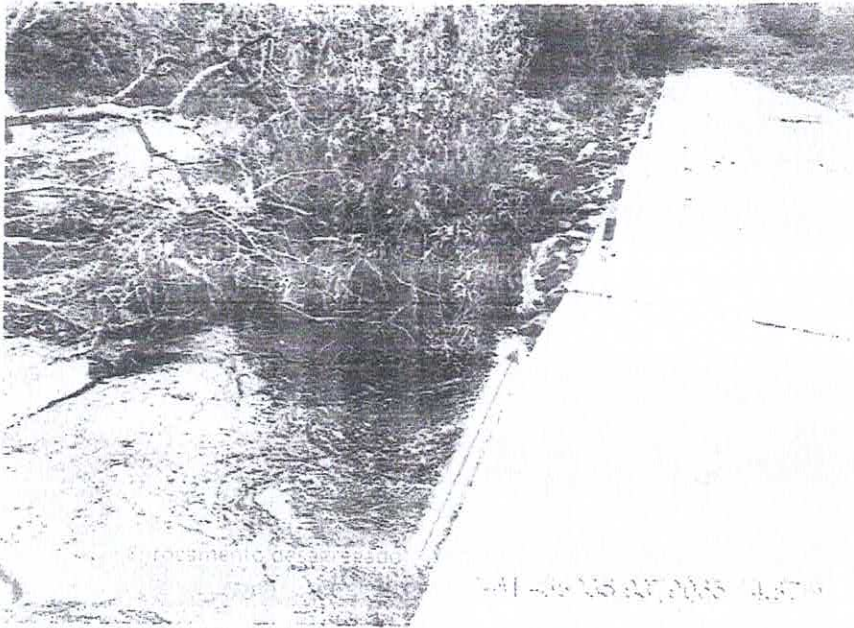
1) Localização: Estrada Vicinal que liga a CE-166 ao Assentamento Riacho do Meio, Senador Pompeu/CE	
2) Coordenadas: 5°37'1.96"S / 39°22'36.65"W	
3) Data da Foto: 18/04/2023 Horário: 10:49 h

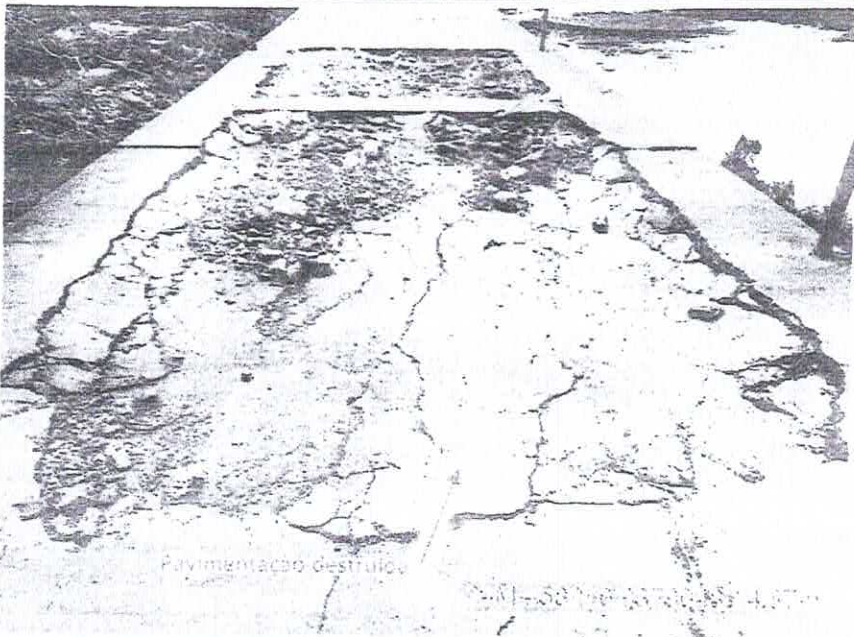
FOTOGRAFIA - 06

- 1) **Localização:** Estrada Vicinal que liga a CE-166 ao Assentamento Riacho do Meio, Senador Pompeu/CE
- 2) **Coordenadas:** 5°37'1.96"S / 39°22'36.65"W
- 3) **Data da Foto:** 18/04/2023 **Horário:** 10:50 h
- 4) **Observações:** As chuvas intensas no dia 27/03/2023, acarretaram a destruição parcial da passagem molhada, trazendo perigo iminente aos transeuntes devido ao descolamento do enrocamento de pedra e pavimentação da passagem molhada. Conforme a periculosidade no local, será necessário executar uma limpeza dos dois lados da passagem e o restabelecimento de sua estrutura, através da reconstrução da passagem molhada, que possui as seguintes medidas 74,00 m de comprimento e 5,10 m de largura com acesso por duas rampas de 8,00 m de comprimento e largura inicial de 8,00 m.

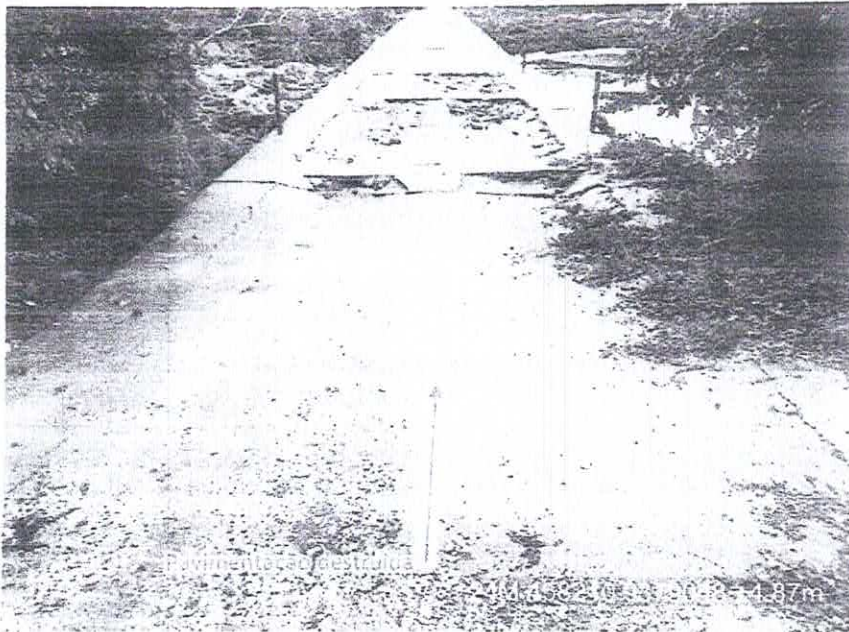
1) Localização: Estrada Vicinal que liga a CE-166 ao Assentamento Riacho do Meio, Senador Pompeu/CE	
2) Coordenadas: 5°37'1.96"S / 39°22'36.65"W	
3) Data da Foto: 18/04/2023 Horário: 10:50 h

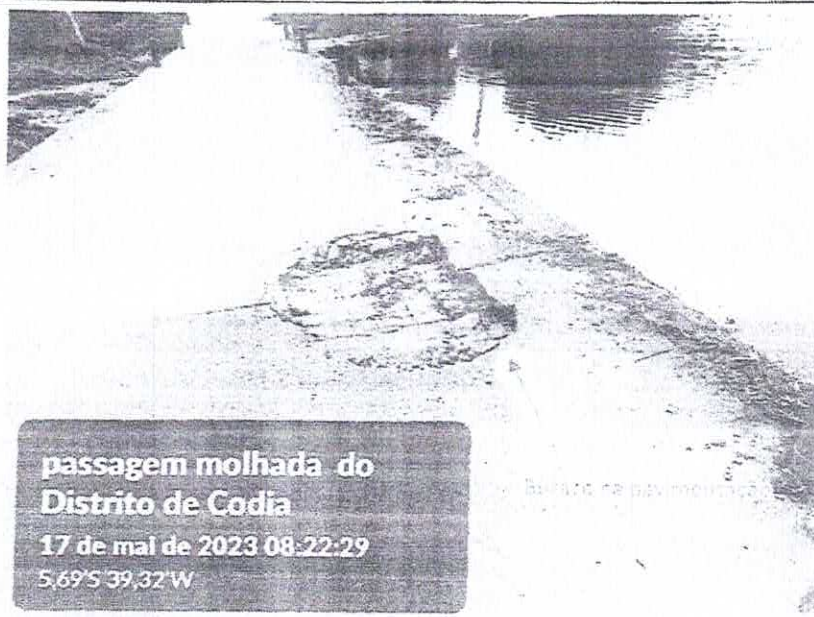
FOTOGRAFIA - 03

- 1) **Localização:** Estrada Vicinal que liga o Codiá ao Poço Grande, Senador Pompeu/CE
- 2) **Coordenadas:** 5°41'38.67"S / 39°19'7.20"W
- 3) **Data da Foto:** 17/05/2023 **Horário:** 08:22 h
- 4) **Observações:** As chuvas intensas no dia 27/03/2023, acarretaram a destruição parcial da passagem molhada, trazendo perigo iminente aos transeuntes devido ao descolamento da pavimentação da passagem molhada. Conforme a periculosidade no local, será necessário executar uma limpeza dos dois lados da passagem e o restabelecimento de sua estrutura, através da reconstrução da passagem molhada, que possui as seguintes medidas 145,00 m de comprimento e 5,00 m de largura.
