# **AVALIAÇÃO TÉCNICA DE RESISTÊNCIA DE SOLO**

(SPT – Teste de Penetração Padrão)

## **EDIFICAÇÃO DE TRÊS COLÉGIOS**

**PREFEITURA MUNICIPAL SENADOR POMPEU – CEARÁ.**

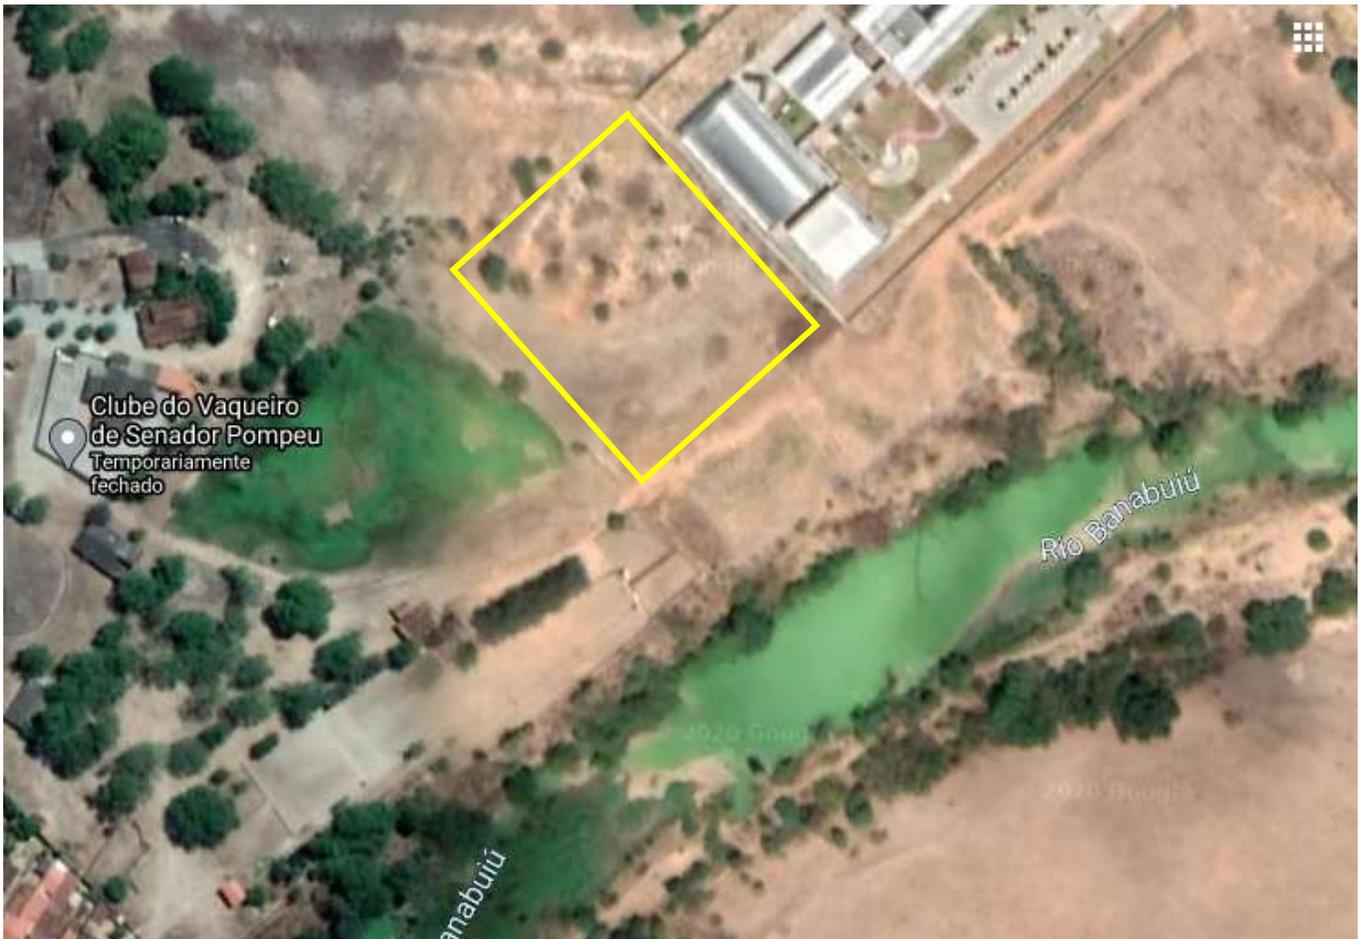
### 9.1 COLÉGIO COM 12 SALAS DE AULA.

## 9. IMAGEM DE SATÉLITE DO TERRENO – ZONA URBANA DO MUNICÍPIO

<b>Quadro 1: Características das Sondagens – ZONA URBANA SEN. POMPEU 12 SALAS</b>				
Nº	Profundidade (m)	Nível Estático	Latitude	Longitude
S - 01	1,50	Não identificado	5° 34' 52,39"	39° 21' 58,41"
S - 02	1,50	Não identificado	5° 34' 51,21"	39° 21' 58,94"
S - 03	1,20	Não identificado	5° 34' 51,94"	39° 21' 57,15"

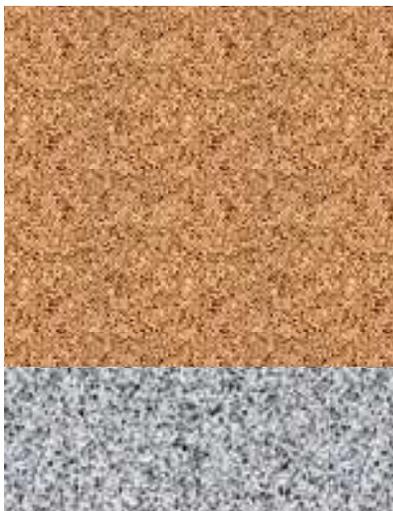
## 11. PEFIL GEOLÓGICO ESQUEMÁTICO PADRÃO DA REGIÃO.

**SOLO RESIDUAL**, proveniente da decomposição da Rocha que compõe o **Embasamento Rochoso**. Esse material é derivado dos processos de alteração e decomposição in situ de maciços rochosos, que não tem sido transportado do seu local original.

Rocha que compõe o Embasamento Rochoso.

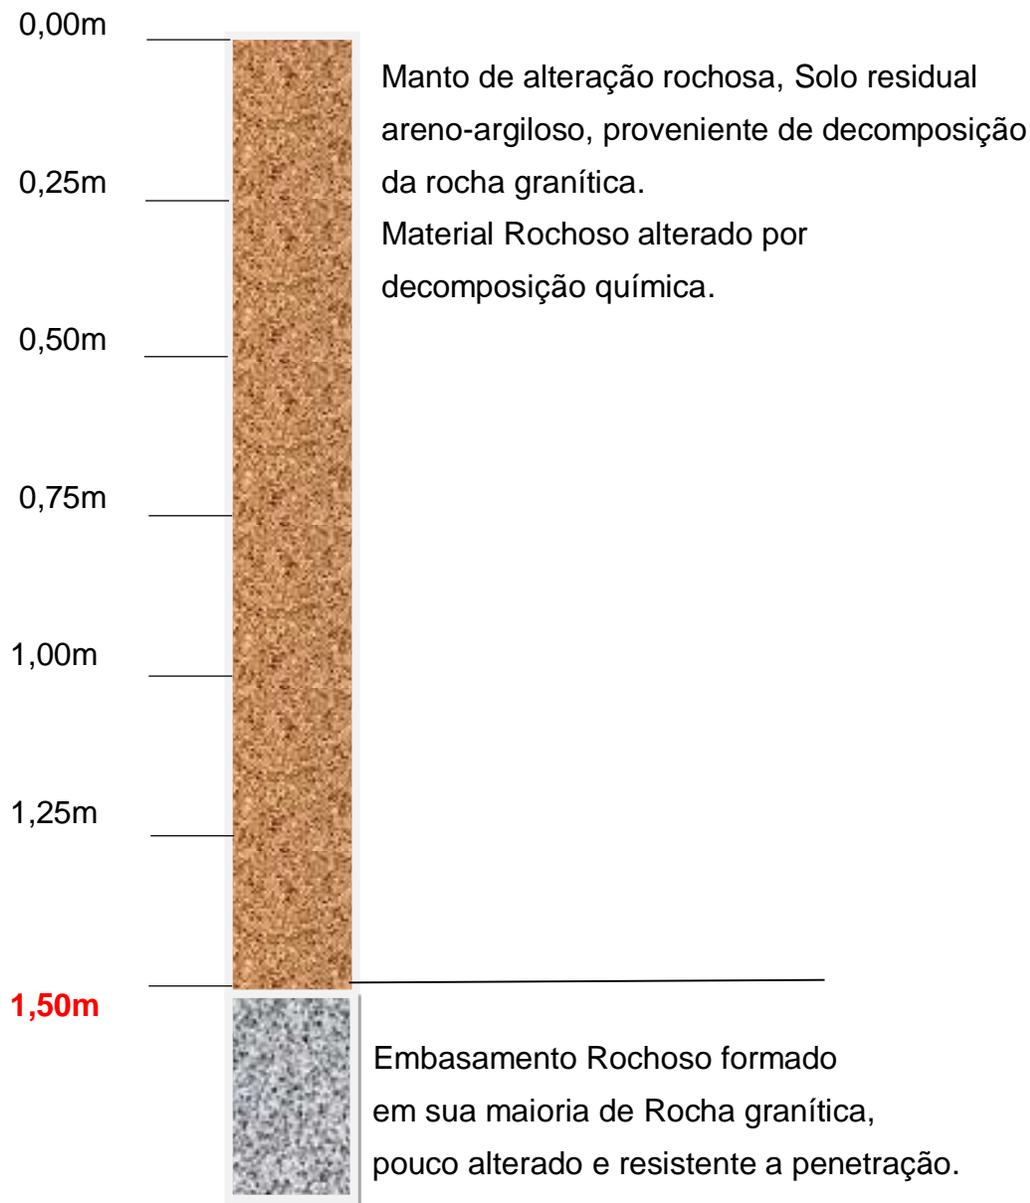
Fig. 01: Perfil Geológico médio das Sondagens: S1.

**P 01**- Nesse ponto foi escavado com uma **sonda helicoidal 0,40m**, após a escavação, foi introduzido uma haste metálica com o comprimento de **1.50m**, a qual foi penetrada por impacto com um cilindro **de aço 10kg**, onde foram executadas **20 batidas**. A altura de queda entre a cilindro de aço e à superfície superior da haste metálica foi em torno de **0,50cm**, com uma força manual, após **20 pancadas** verificou-se que a haste metálica penetrou **1,10m** no solo.

Ficando o **Furo de Sondagem** com uma profundidade total de **1,50m**.

Profundidade do furo S1: **1,50m**

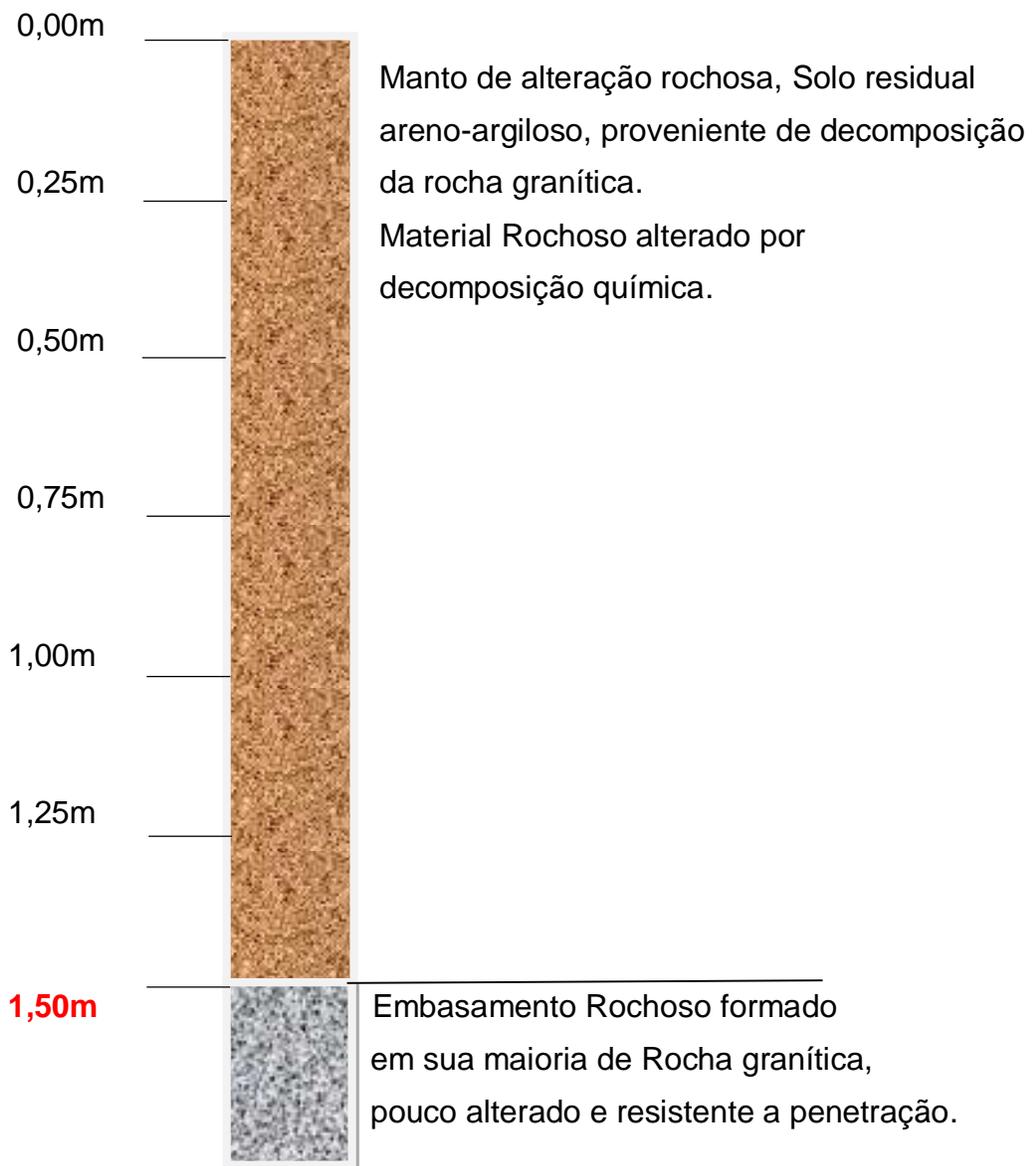
Fig. 02: Perfil Geológico médio das Sondagens: S2.

**P 01-** Nesse ponto foi escavado com uma **sonda helicoidal 0,40m**, após a escavação, foi introduzido uma haste metálica com o comprimento de **1.50m**, a qual foi penetrada por impacto com um cilindro **de aço 10kg**, onde foram executadas **20 batidas**. A altura de queda entre a cilindro de aço e à superfície superior da haste metálica foi em torno de **0,50cm**, com uma força manual, após **20 pancadas** verificou-se que a haste metálica penetrou **1,10m** no solo.

Ficando o **Furo de Sondagem** com uma profundidade total de **1,50m**.

Profundidade do furo S2: **1,50m**

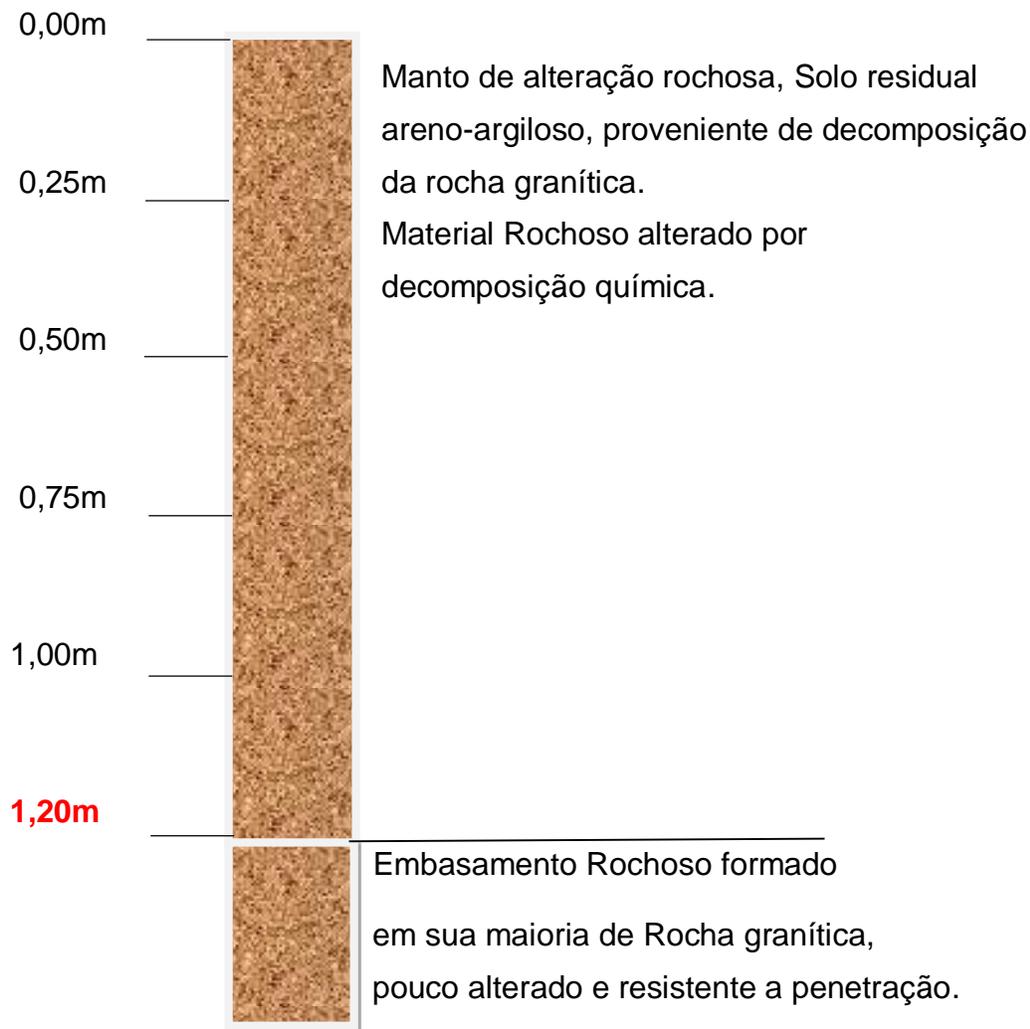
**Fig. 03: Perfil Geológico médio das Sondagens: S3.**

**P 03-** Nesse ponto foi escavado com uma **sonda helicoidal 0,40m**, após a escavação, foi introduzido uma haste metálica com o comprimento de **1.50m**, a qual foi penetrada por impacto com um **cilindro em aço 10kg**, onde foram executadas **20 batidas**. A altura de queda entre a cilindro de aço e à superfície superior da haste metálica foi em torno de **0,70cm**, com uma força manual, após **20 pancadas** verificou-se que a haste metálica penetrou **1,20m** no solo.

**Profundidade do furo S3: 1,20m**

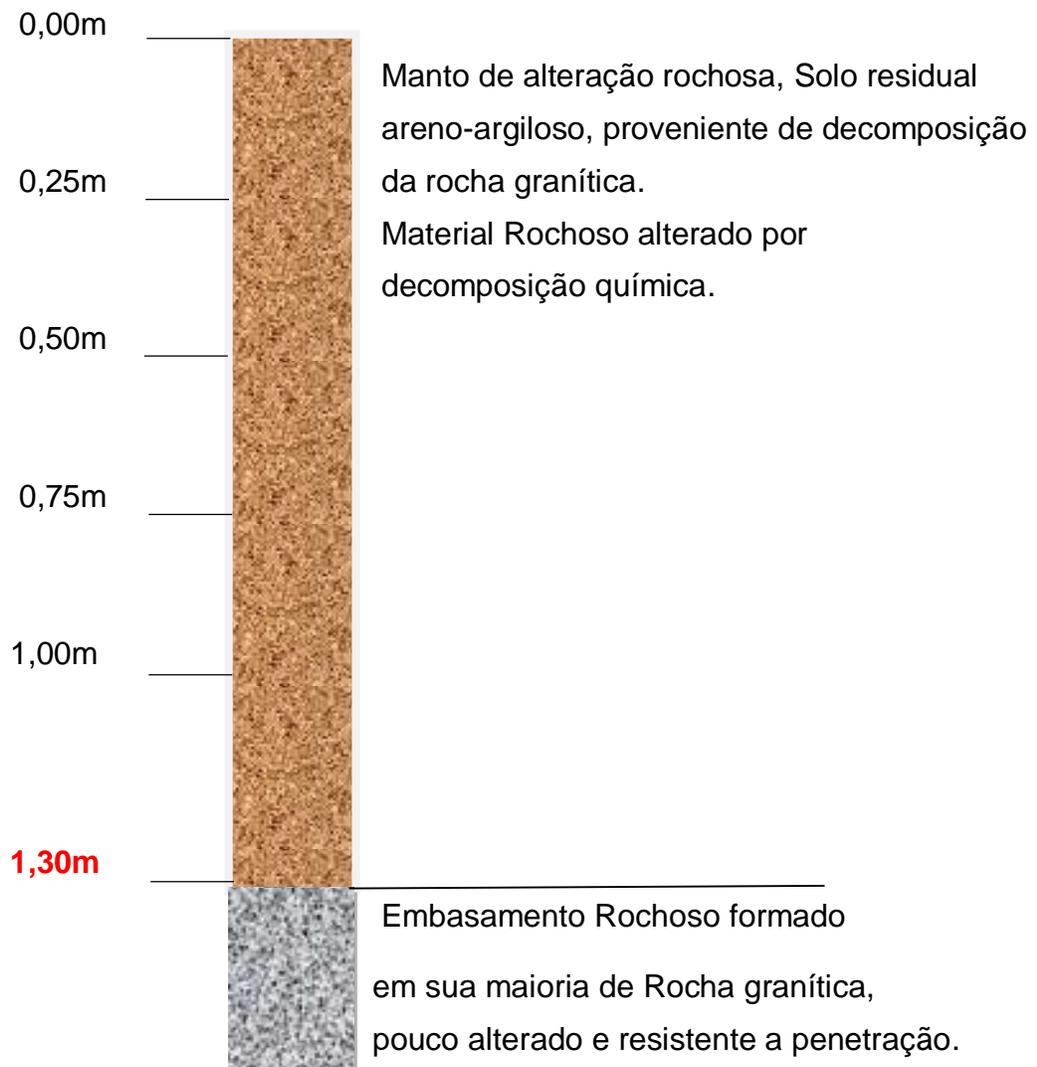
Fig. 01: Perfil Geológico médio das Sondagens: S1.

**P 01**- Nesse ponto foi escavado com uma **sonda helicoidal 0,40m**, após a escavação, foi introduzido uma haste metálica com o comprimento de **0.90m**, a qual foi penetrada por impacto com um cilindro **de aço 10kg**, onde foram executadas **20 batidas**. A altura de queda entre a

cilindro de aço e à superfície superior da haste metálica foi em torno de **0,50cm**, com uma força manual, após **20 pancadas** verificou-se que a haste metálica penetrou **1,30m** no solo.

Profundidade do furo S1: **1,30m**

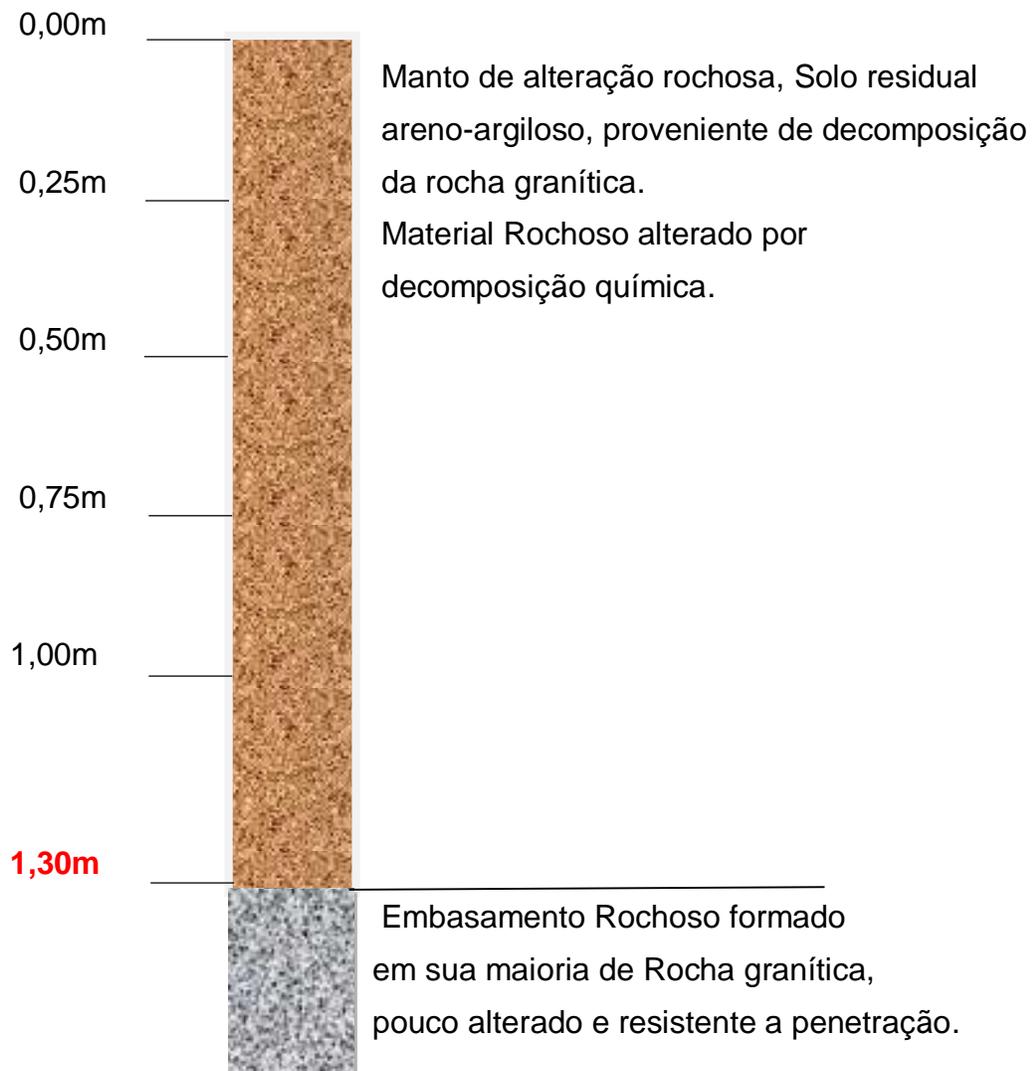
**Fig. 2: Perfil Geológico médio das Sondagens: S2.**

**P 01**- Nesse ponto foi escavado com uma **sonda helicoidal 0,40m**, após a escavação, foi introduzido uma haste metálica com o comprimento de **0.90m**, a qual foi penetrada por impacto com um cilindro **de aço 10kg**, onde foram executadas **20 batidas**. A altura de queda entre a cilindro de aço e à superfície superior da haste metálica foi em torno de **0,50cm**, com uma força manual, após **20 pancadas** verificou-se que a haste metálica penetrou **1,30m** no solo.

**Profundidade do furo S2: 1,30m**

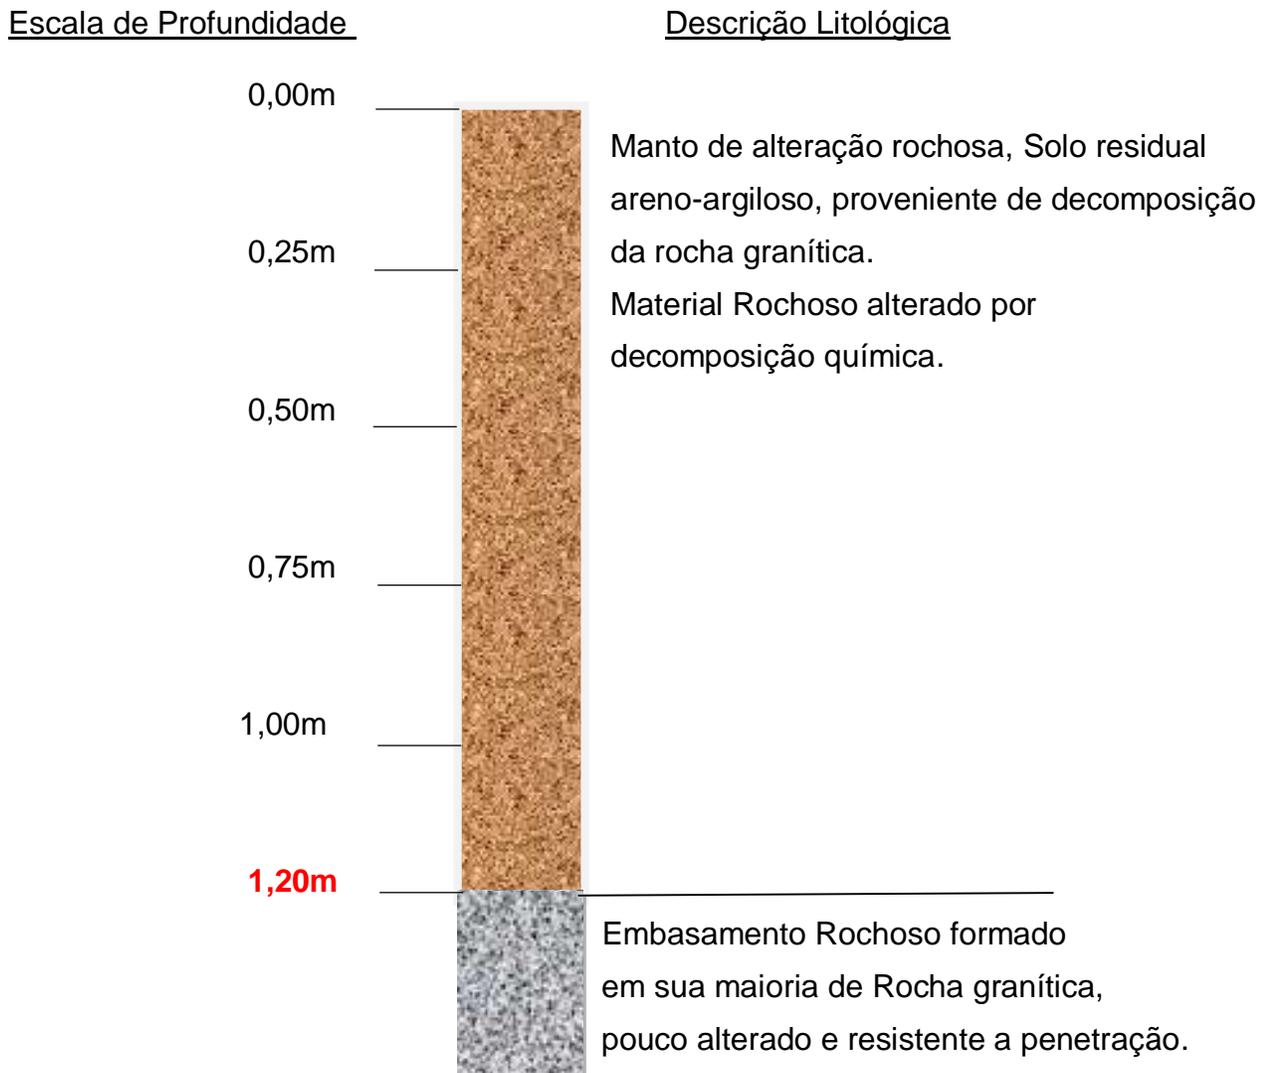
Fig. 3: Perfil Geológico médio das Sondagens: S3.

**P 01**- Nesse ponto foi escavado com uma **sonda helicoidal 0,40m**, após a escavação, foi introduzido uma haste metálica com o comprimento de **0.80m**, a qual foi penetrada por impacto com um cilindro **de aço 10kg**, onde foram executadas **20 batidas**. A altura de queda entre a cilindro de aço e à superfície superior da haste metálica foi em torno de **0,50cm**, com uma força manual, após **20 pancadas** verificou-se que a haste metálica penetrou **1,20m** no solo.

Profundidade do furo S3: **1,20m**

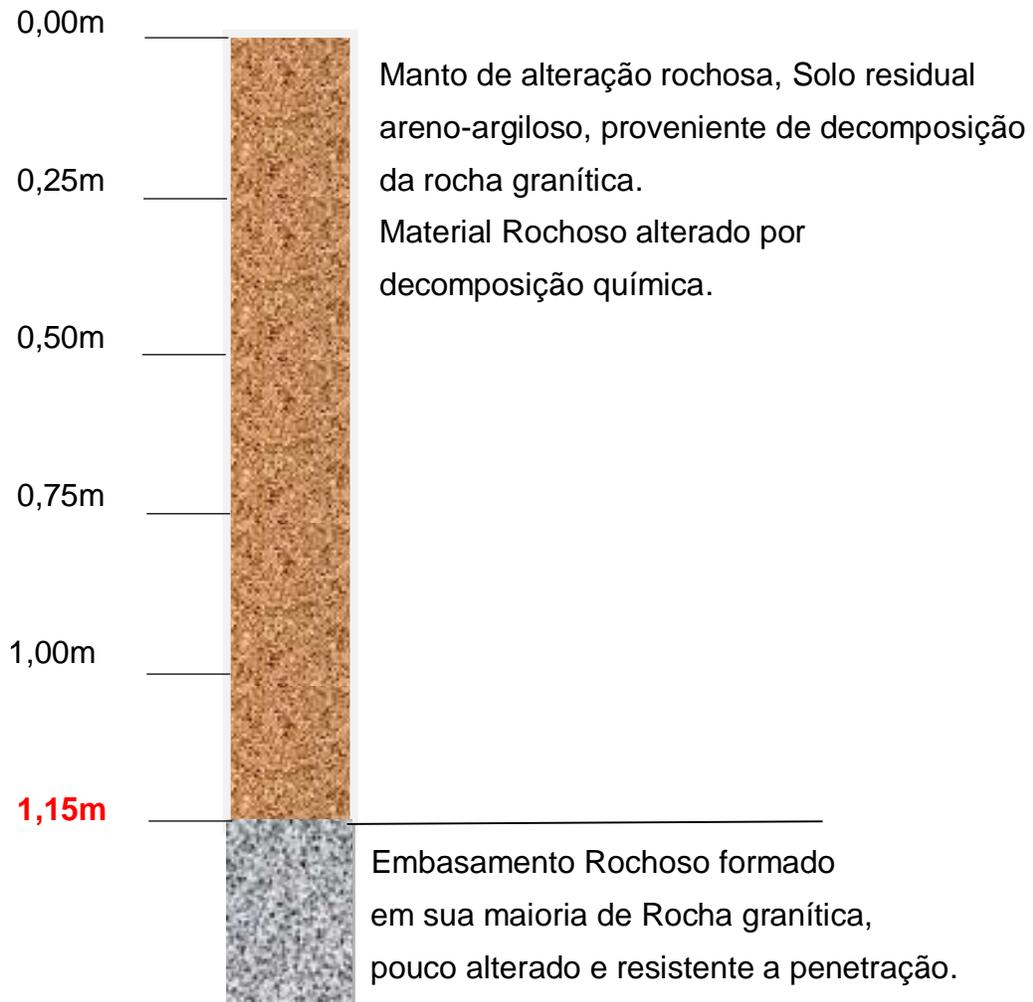
#### 13.4 Fig. 01: Perfil Geológico médio das Sondagens: S 01.

**P 01**- Nesse ponto foi escavado com uma **sonda helicoidal 0,40m**, após a escavação, foi introduzido uma haste metálica com o comprimento de **0.75m**, a qual foi penetrada por impacto com um cilindro **de aço 10kg**, onde foram executadas **20 batidas**. A altura de queda entre a cilindro de aço e à superfície superior da haste metálica foi em torno de **0,50cm**, com uma força manual, após **20 pancadas** verificou-se que a haste metálica penetrou **1,15m** no solo.

Profundidade do furo S3: **1,15m**

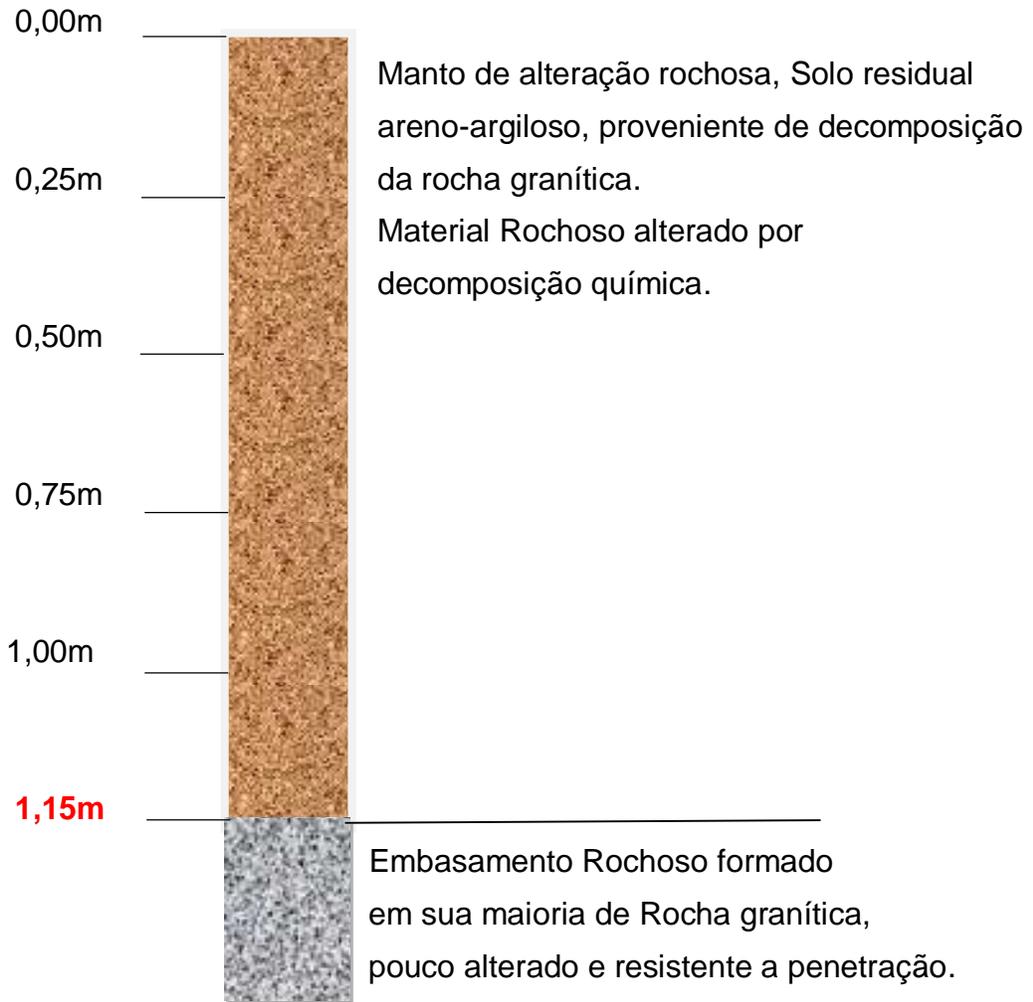
14.1 Fig. 02: Perfil Geológico médio das Sondagens: S 02.

**P 01**- Nesse ponto foi escavado com uma **sonda helicoidal 0,40m**, após a escavação, foi introduzido uma haste metálica com o comprimento de **0,75m**, a qual foi penetrada por impacto com um cilindro **de aço 10kg**, onde foram executadas **20 batidas**. A altura de queda entre a cilindro de aço e à superfície superior da haste metálica foi em torno de **0,50cm**, com uma força manual, após **20 pancadas** verificou-se que a haste metálica penetrou **1,15m** no solo.

Profundidade do furo S2: **1,15m**

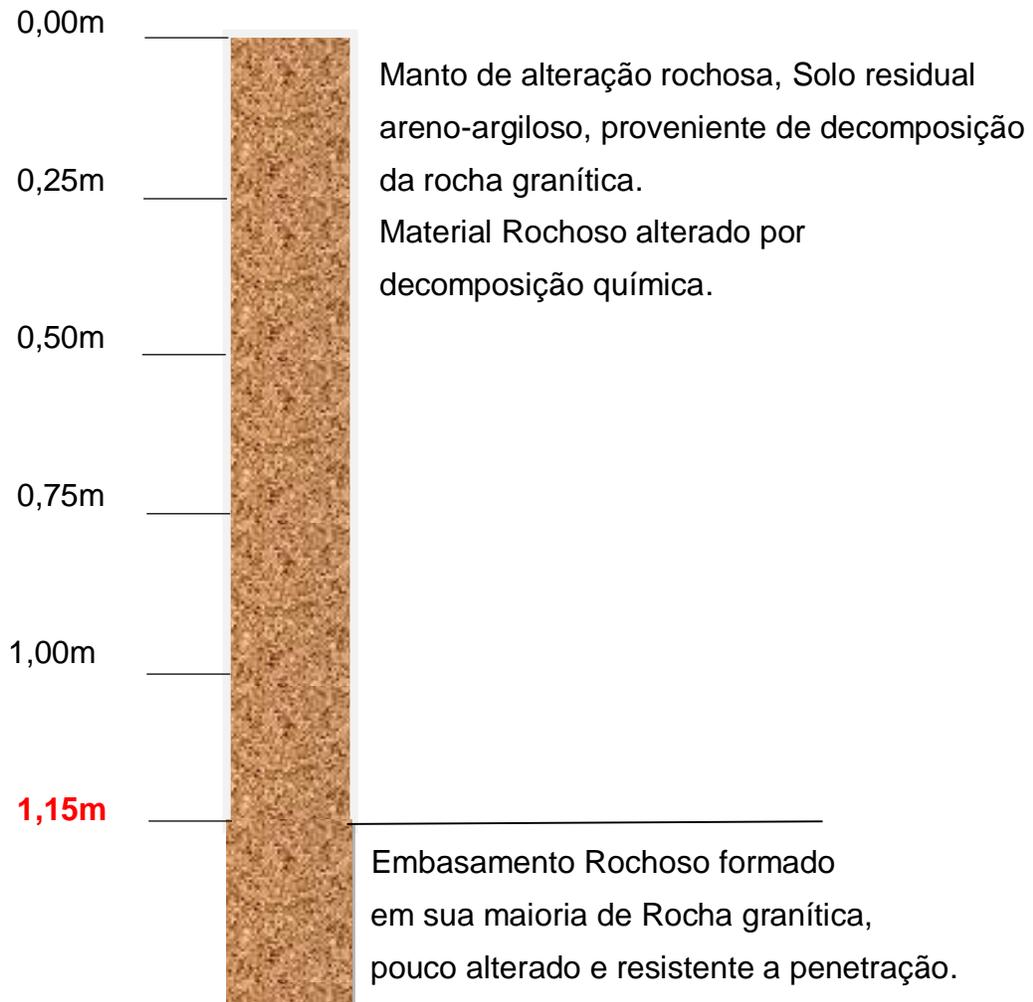
### 14.2.1 Fig. 03: Perfil Geológico médio das Sondagens: S 03.

**P 01**- Nesse ponto foi escavado com uma **sonda helicoidal 0,40m**, após a escavação, foi introduzido uma haste metálica com o comprimento de **0.75m**, a qual foi penetrada por impacto com um cilindro **de aço 10kg**, onde foram executadas **20 batidas**. A altura de queda entre a cilindro de aço e à superfície superior da haste metálica foi em torno de **0,50cm**, com uma força manual, após **20 pancadas** verificou-se que a haste metálica penetrou **1,15m** no solo.

Profundidade do furo S3: **1,15m**

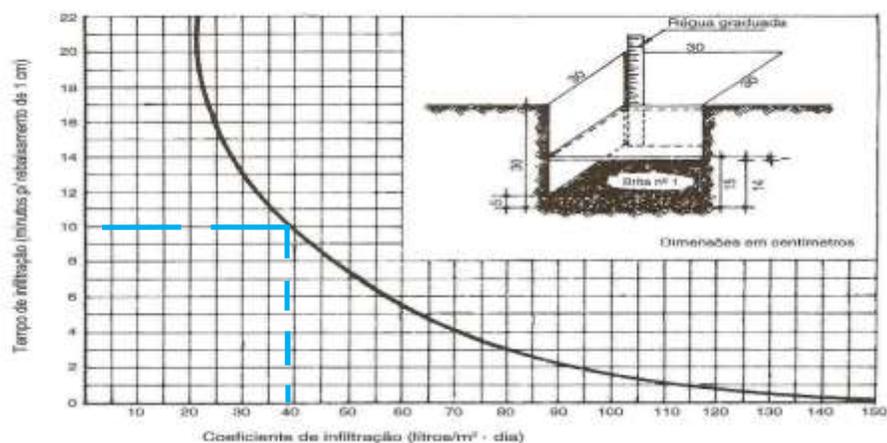
- Os coeficientes de infiltração do solo em **L/ m² X dia** podem ser obtidos por meio do Gráfico para determinação do coeficiente de infiltração mostrado a seguir.

- Utilizando-se um cronômetro e uma régua graduada, para medir o tempo (**t**) suficiente para o rebaixamento de 0,01m, onde o Tempo (**t**) será o tempo de percolação que seja usado para se determinar o coeficiente de percolação.

- Por definição, o Coeficiente de Infiltração representa o número de litros que 1,0m² de área de infiltração de solo é capaz de absorver em um dia.

<b>Quadro 05:</b> Resultado de ensaio de absorção do solo		
<b>Trincheira</b>	<b>Coefficiente de Infiltração I / m<sup>2</sup> X dia</b>	<b>Absorção relativa</b>
PS 01.	39,20	Vagarosa
PS 02	40,25	Vagarosa
PS 03	49,31	Vagarosa
