# PREFEITURA MUNICIPAL DE SENADOR POMPEU

## PROJETO BÁSICO

**RECUPERAÇÃO DE PASSAGENS MOLHADAS,  
PAVIMENTAÇÕES E ESTRADAS**

**SETEMBRO 2023**

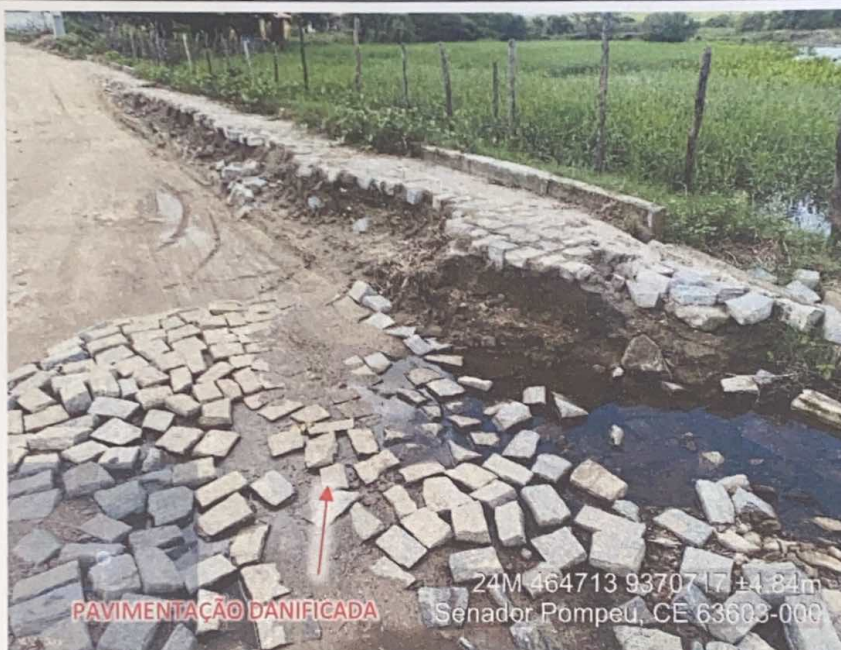
FOTOGRAFIA - 07

- 1) **Localização:** Estrada Vicinal que liga o Codiá ao Poço Grande, Senador Pompeu/CE
- 2) **Coordenadas:** 5°41'35.71"S / 39°19'7.20"W
- 3) **Data da Foto:** 18/04/2023 **Horário:** 11:50 h
- 4) **Observações:** As chuvas intensas no dia 27/03/2023, acarretaram a destruição parcial da pavimentação, trazendo perigo iminente aos transeuntes devido ao descolamento das pedras da pavimentação. Conforme a periculosidade no local, será necessário reconstruir a pavimentação, que possui as seguintes medidas 171,00 m de comprimento e 7,00 m de largura.

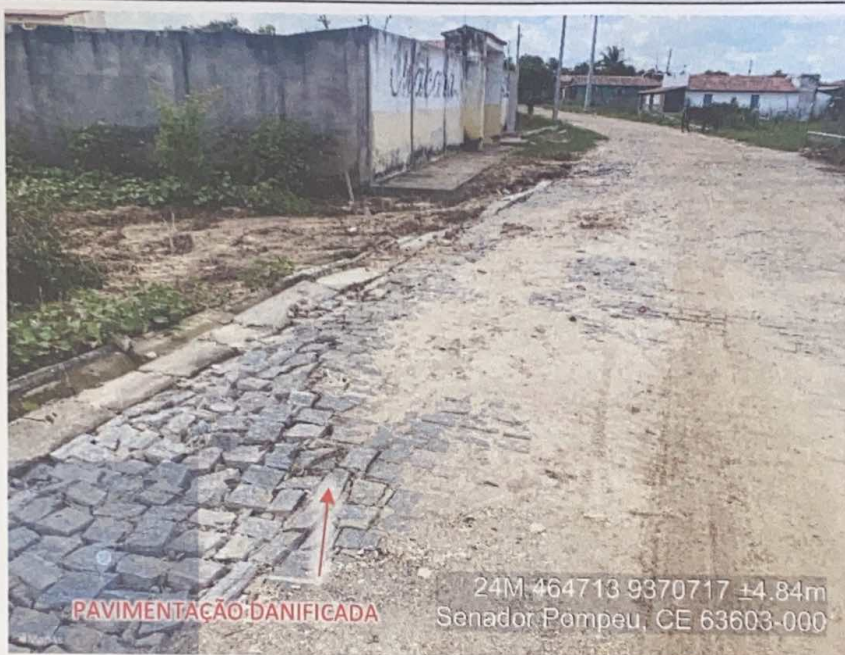
FOTOGRAFIA - 08

- 1) **Localização:** Estrada Vicinal que liga o Codiá ao Poço Grande, Senador Pompeu/CE
- 2) **Coordenadas:** 5°41'35.71"S / 39°19'7.20"W
- 3) **Data da Foto:** 18/04/2023 **Horário:** 11:50 h
- 4) **Observações:** As chuvas intensas no dia 27/03/2023, acarretaram a destruição parcial da pavimentação, trazendo perigo iminente aos transeuntes devido ao descolamento das pedras da pavimentação. Conforme a periculosidade no local, será necessário reconstruir a pavimentação, que possui as seguintes medidas 171,00 m de comprimento e 7,00 m de largura.

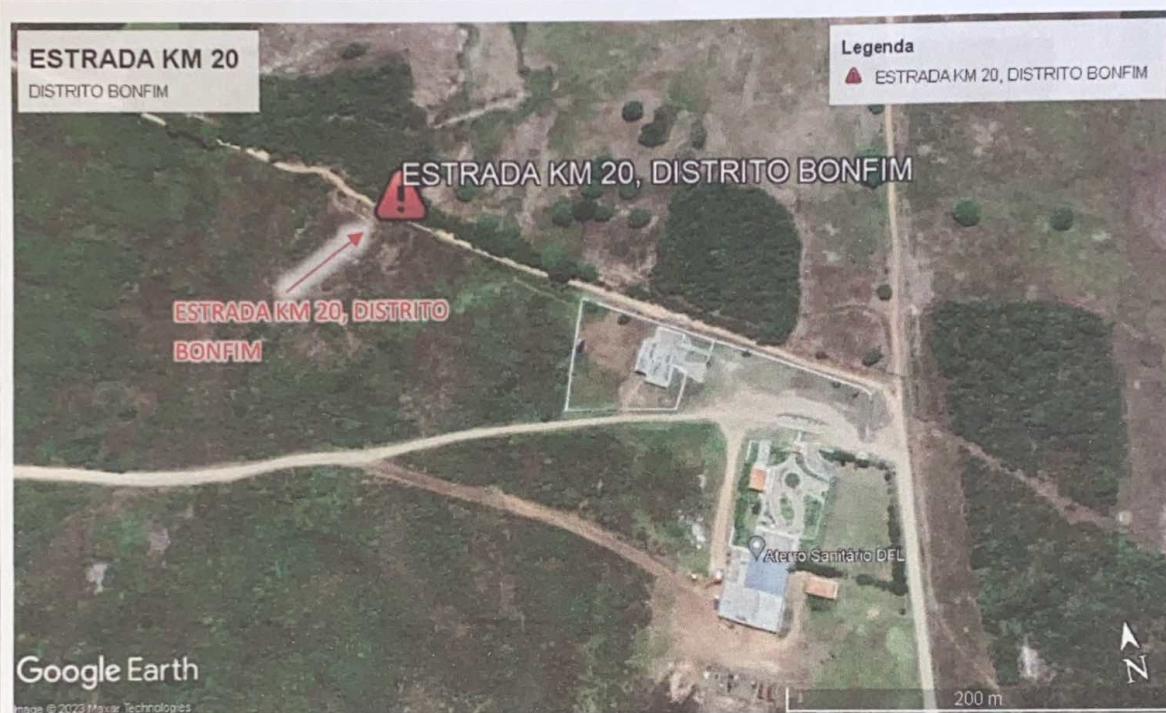
**FOTOGRAFIA - 01**

- 1) **Localização:** Km 20 – Distrito Bonfim, Senador Pompeu/CE
- 2) **Coordenadas:** 5°29'37.80"S/ 39°30'1.35"W
- 3) **Data da Foto:** 26/04/2023 **Horário:** 15:15
- 4) **Observações:** As chuvas intensas no dia 27/03/2023, acarretaram a destruição parcial da Estrada do KM20, localizada após o Aterro Sanitário, ocasionando um afundamento na estrada. Conforme a periculosidade no local, será necessário executar a reconstrução do local do afundamento que possui as seguintes medidas 7,00 m de comprimento e 2,00 m de largura.

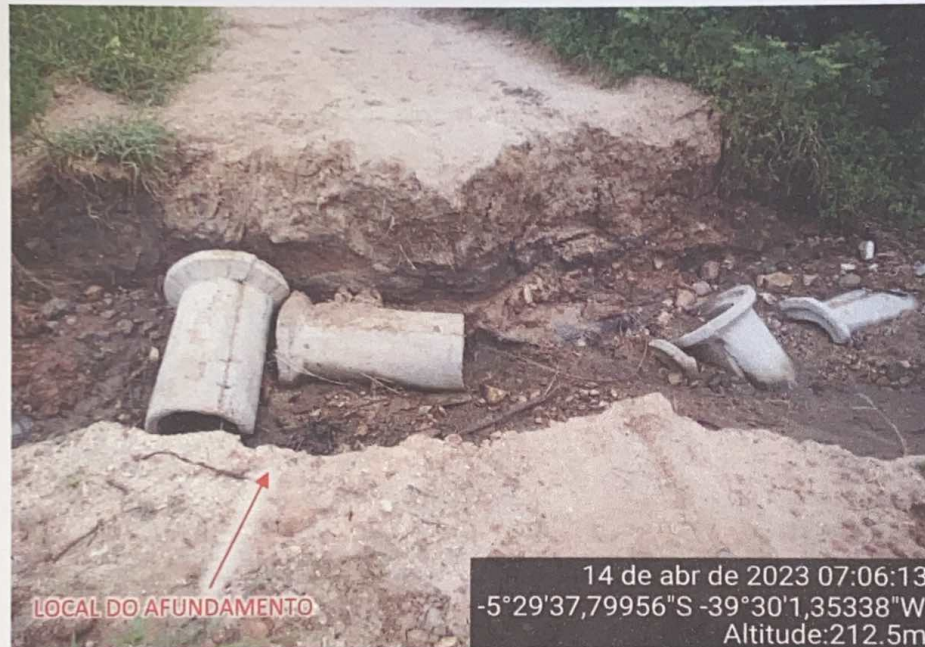
FOTOGRAFIA - 02

- 1) **Localização:** Km 20 – Distrito Bonfim, Senador Pompeu/CE
- 2) **Coordenadas:** 5°29'37.80\"S/ 39°30'1.35\"W
- 3) **Data da Foto:** 14/04/2023 **Horário:** 07:06
- 4) **Observações:** As chuvas intensas no dia 27/03/2023, acarretaram a destruição parcial da Estrada do KM20, localizada após o Aterro Sanitário, ocasionando um afundamento na estrada. Conforme a periculosidade no local, será necessário executar a reconstrução do local do afundamento que possui as seguintes medidas 7,00 m de comprimento e 2,00 m de largura.

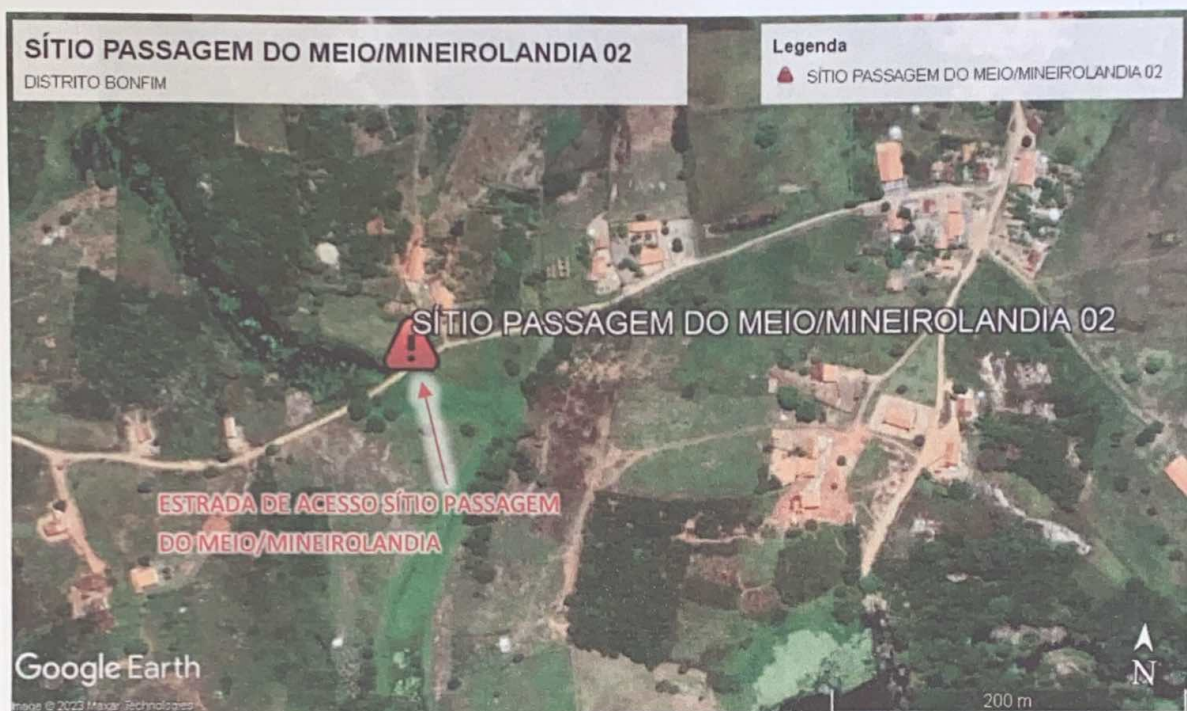
FOTOGRAFIA - 01

- 1) **Localização:** Distrito Bonfim, Senador Pompeu/CE
- 2) **Coordenadas:** 5°31'33.74"S/ 39°33'8.36"W
- 3) **Data da Foto:** 02/05/2023 **Horário:** 23:25

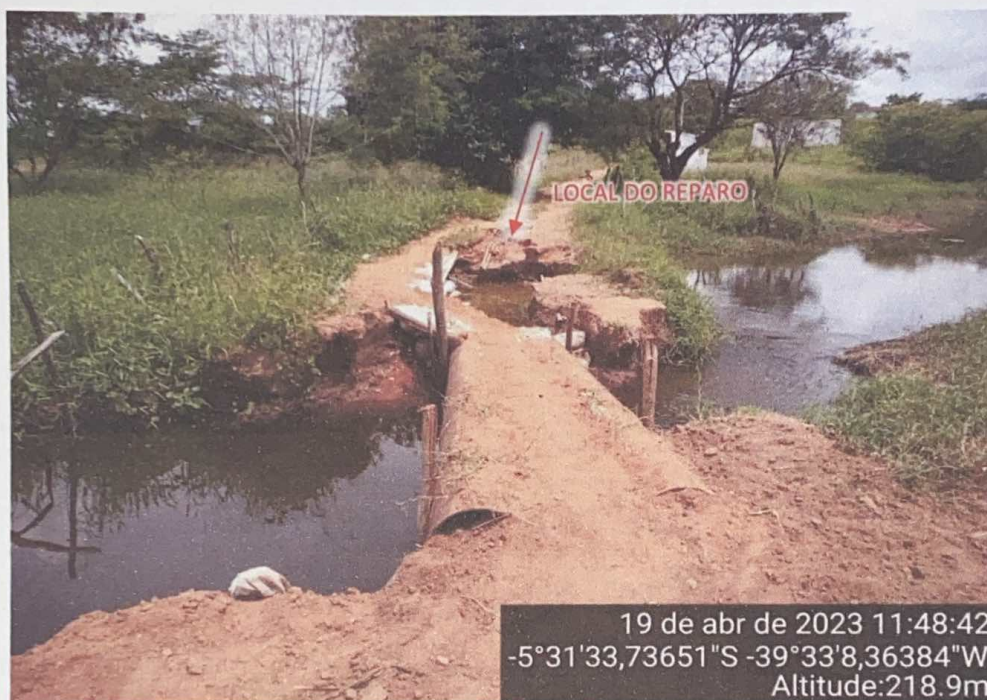
FOTOGRAFIA - 02

- 1) **Localização:** Distrito Bonfim, Senador Pompeu/CE
- 2) **Coordenadas:** 5°31'33.74"S/ 39°33'8.36"W
- 3) **Data da Foto:** 19/04/2023 **Horário:** 11:48
