<b>RELATÓRIO ANALÍTICO - COMPOSIÇÕES DE CUSTOS</b>		RUBRICA M	
	OBJETO:	MANUTENÇÃO DE DIVERSAS UNIDADES BÁSICAS DE SAÚDE	DATA:	16/07/2024
	LOCAL:	SEDE E DISTRITOS	BDI:	28,35%
	CLIENTE:	PREFEITURA MUNICIPAL DE SENADOR POMPEU	FONTE:	SEINFRA
			VERSÃO:	025.1 COM DESONERACAO
			HORA:	64,44%
			MES:	47,48%
			SEINFRA:	202403 COM DESONERACAO
			SEINFRA:	65,96%
			SEINFRA:	47,07%
			SEINFRA:	0,00%
			SEINFRA:	0,00%

**RELATÓRIO FOTOGRÁFICO**  
**UBS. ANTONIO ALVES DE ARAUJO (ALTO DA ESPERANÇA)**

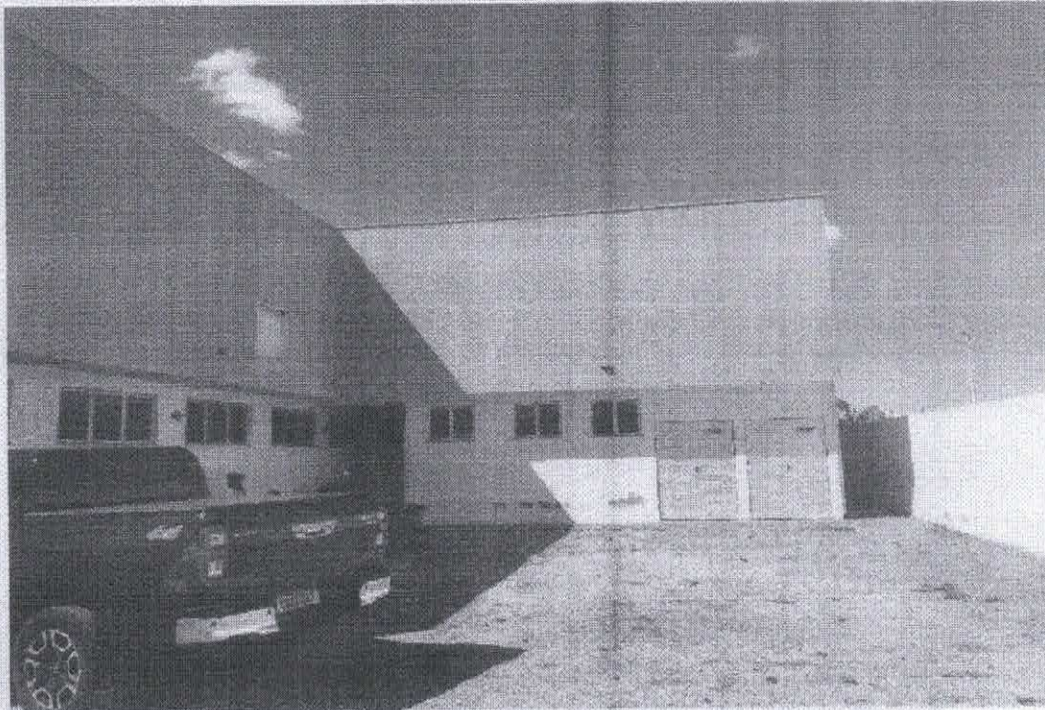
*Figura 3 – FACHADA – LATERAL / FUNDOS*

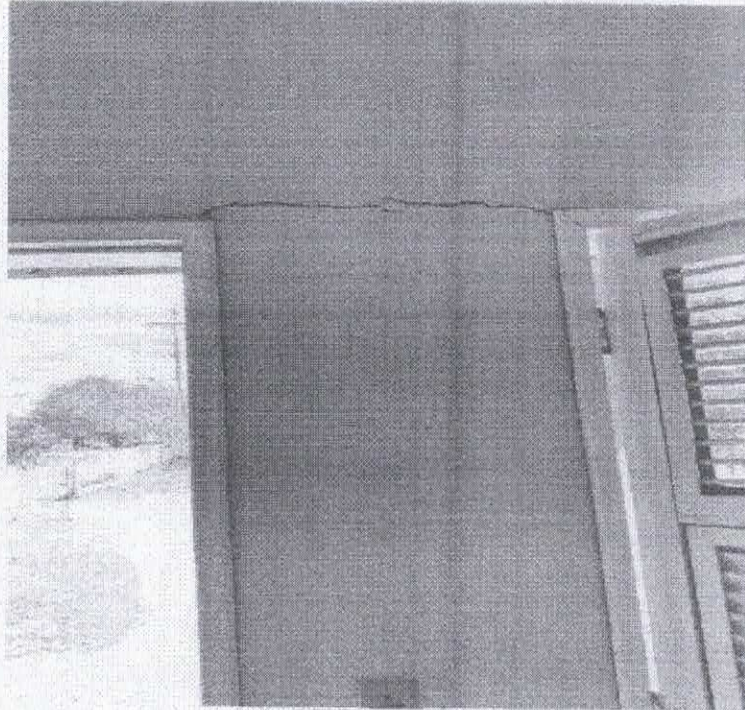
Figura 3 – ALVENARIA COM RACHADURA
