<b>RELATÓRIO ANALÍTICO - COMPOSIÇÕES DE CUSTOS</b>		RUBRICA M	
	OBJETO:	MANUTENÇÃO DE DIVERSAS UNIDADES BÁSICAS DE SAÚDE	DATA:	16/07/2024
	LOCAL:	SEDE E DISTRITOS	BDI:	28,35%
	CLIENTE:	PREFEITURA MUNICIPAL DE SENADOR POMPEU	FONTE:	SEINFRA
			VERSÃO:	025.1 COM DESONERACAO
			HORA:	64,44%
			MES:	47,48%
			SEINFRA:	202403 COM DESONERACAO
			SEINFRA:	65,96%
			SEINFRA:	47,07%
			SEINFRA:	0,00%
			SEINFRA:	0,00%

**RELATÓRIO FOTOGRÁFICO**  
**UBS. ANTONIO ALVES DE ARAUJO (ALTO DA ESPERANÇA)**

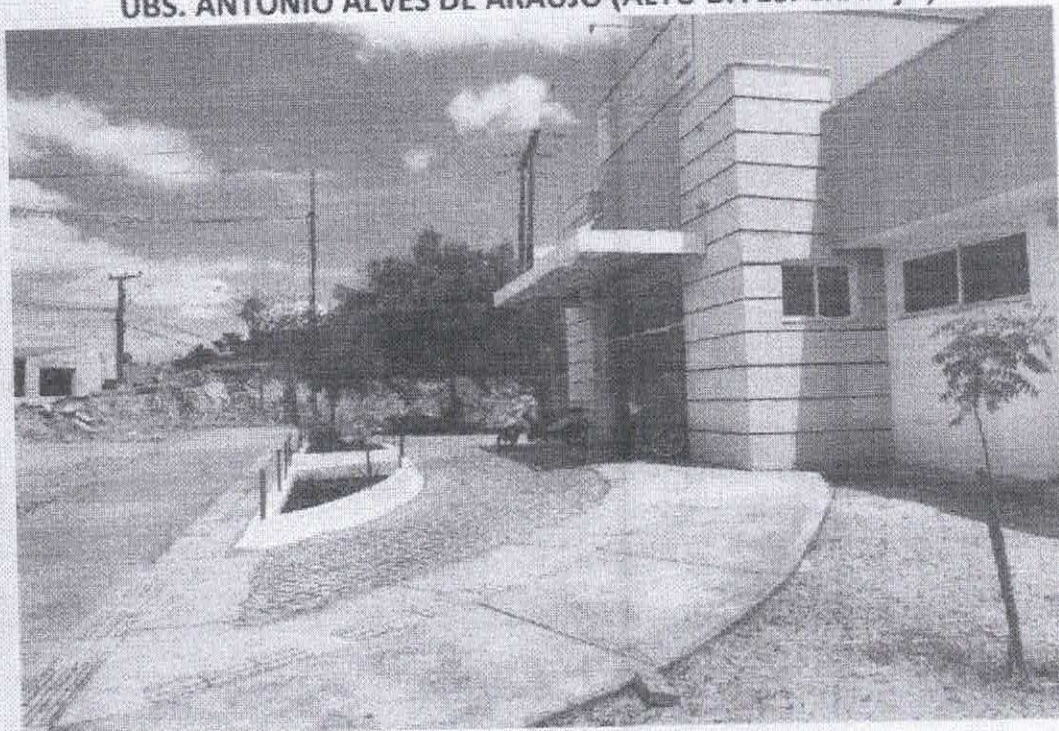
*Figura 1 – FACHADA FRONTAL E CALÇADA*

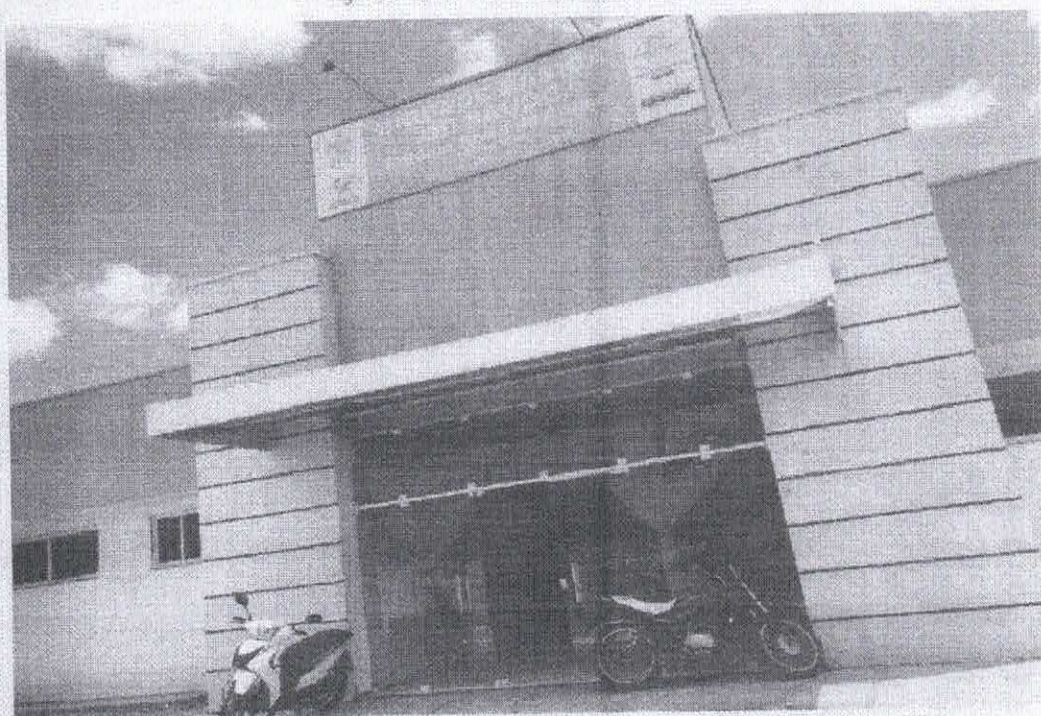
*Figura 2 – FACHADA FRONTAL*

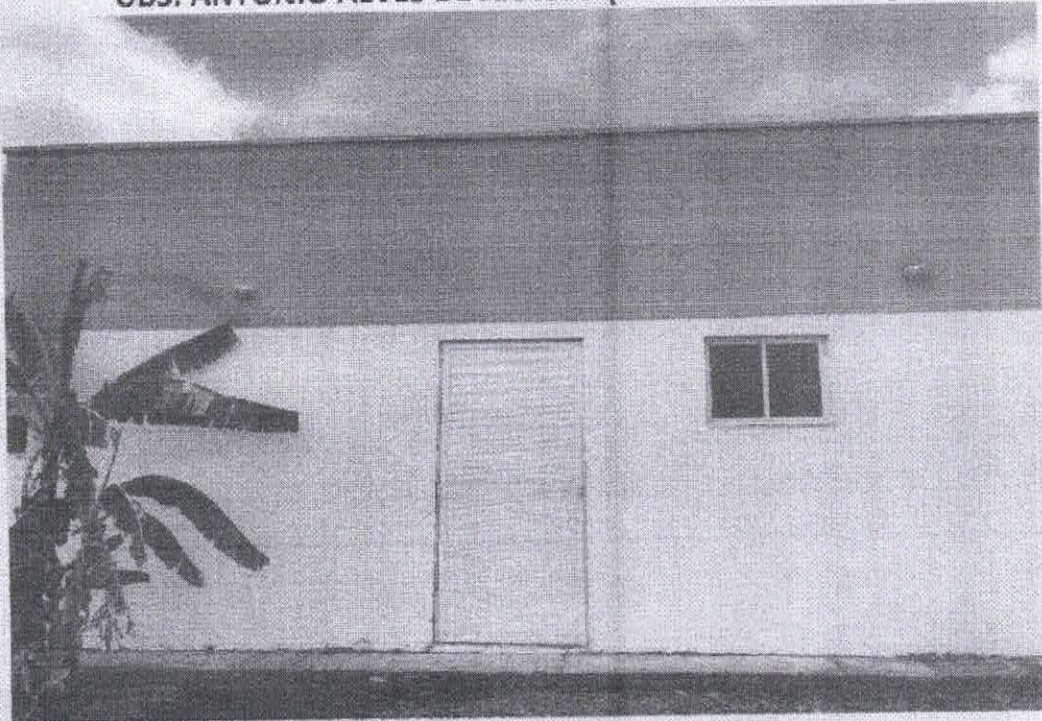
Figura 3 – FACHADA - FUNDOS

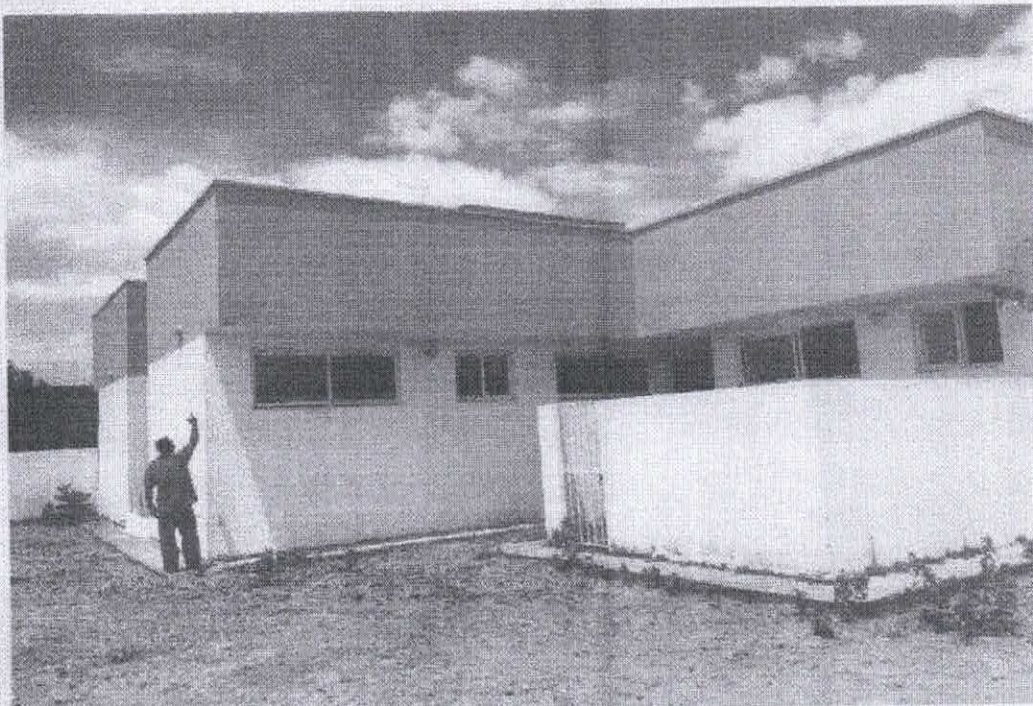
Figura 4 – FACHADA LATERAL

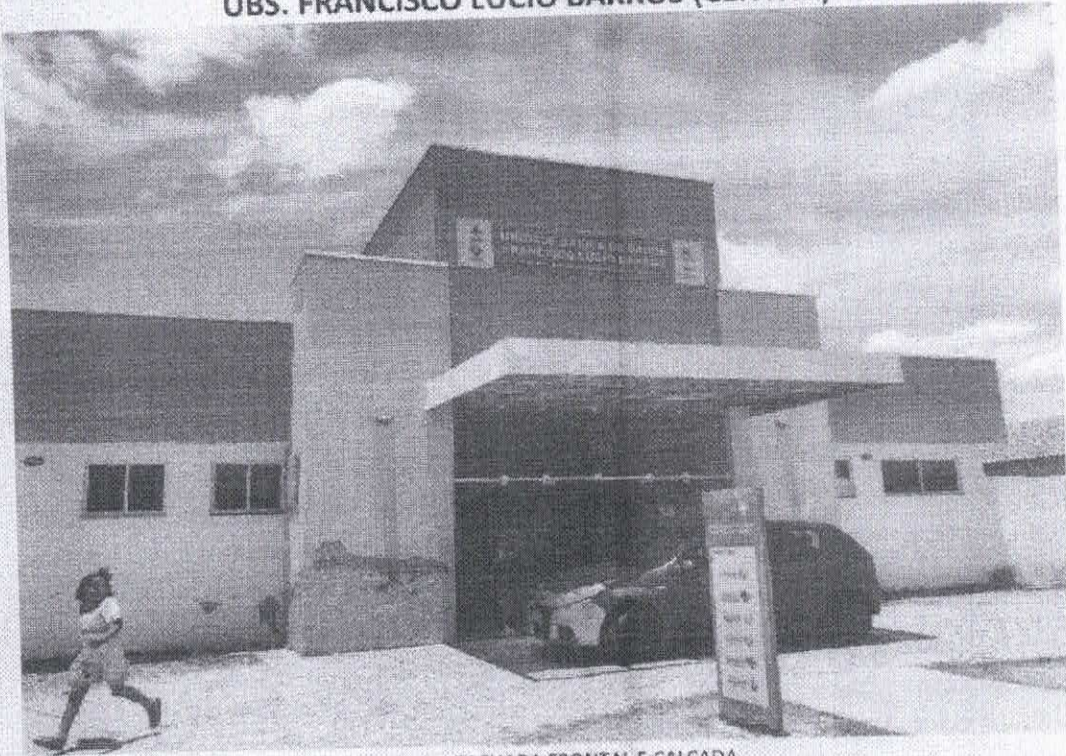
Figura 1 – FACHADA FRONTAL E CALÇADA

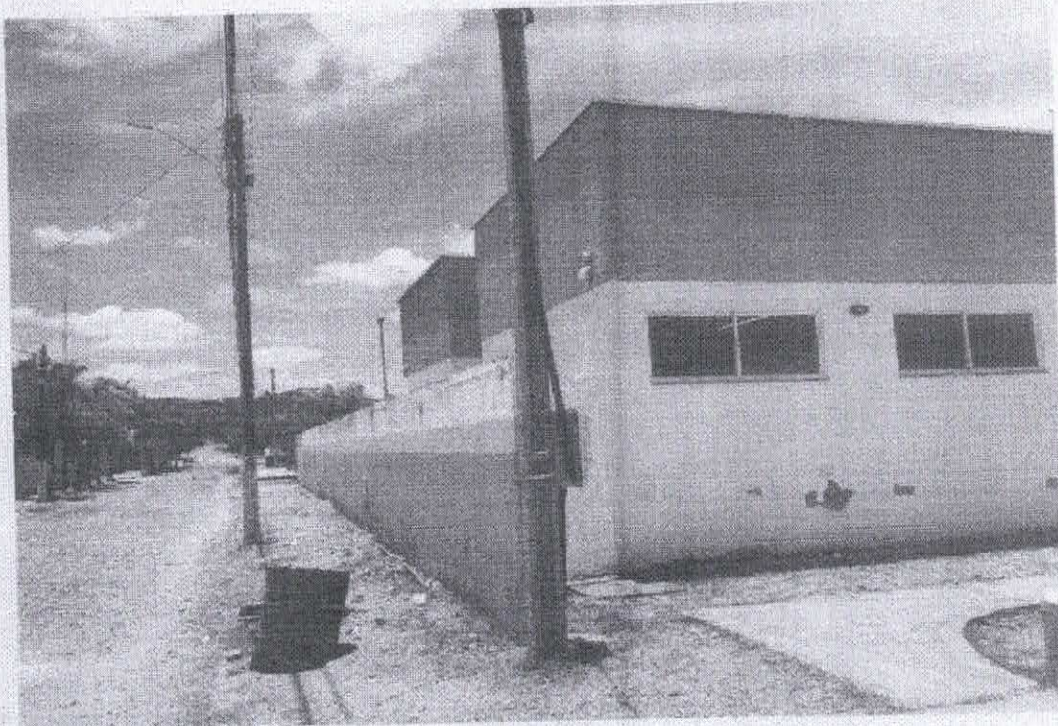
Figura 2 – FACHADA LATERAL

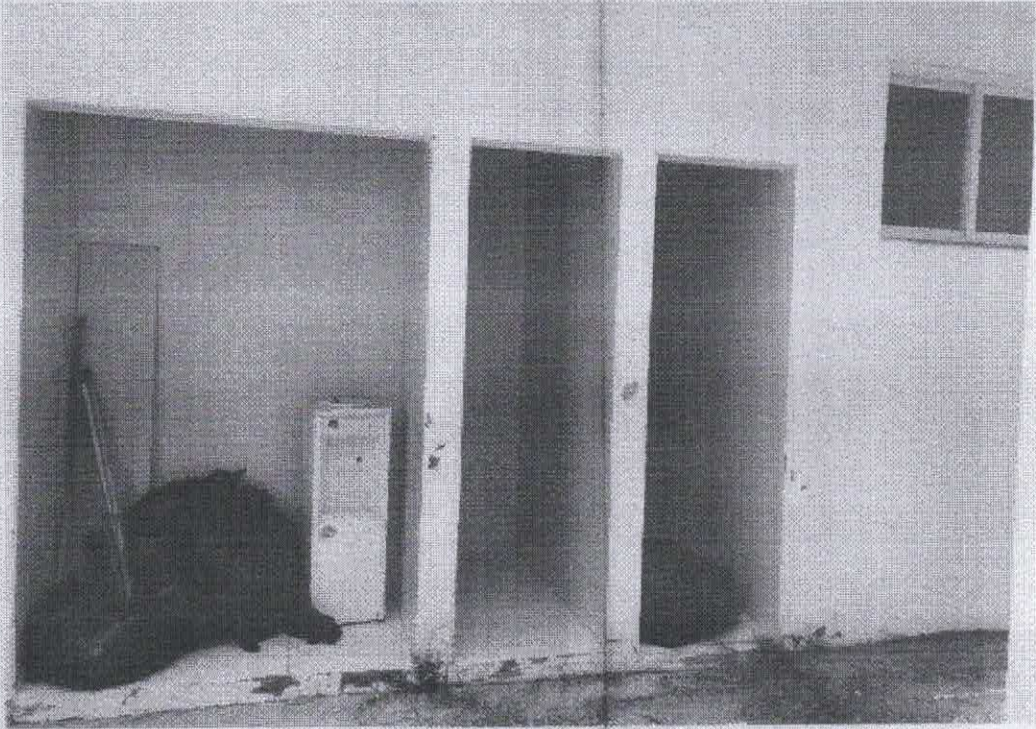
Figura 3 - LIXEIROS

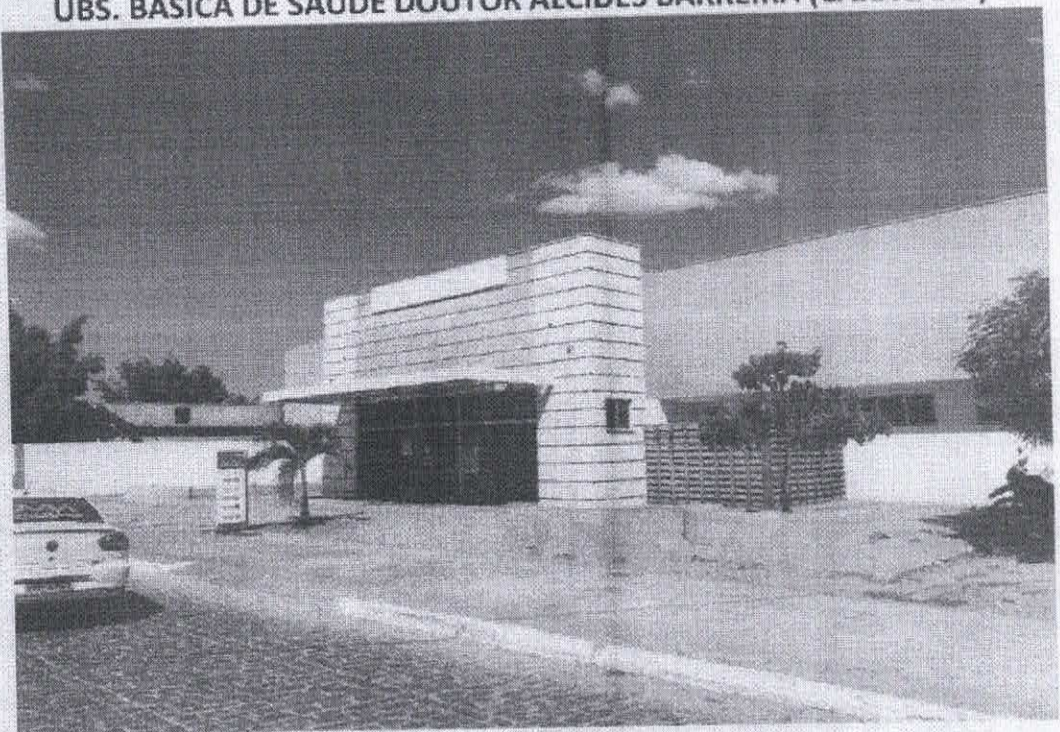
Figura 1 - FACHADA FRONTAL E CALÇADA

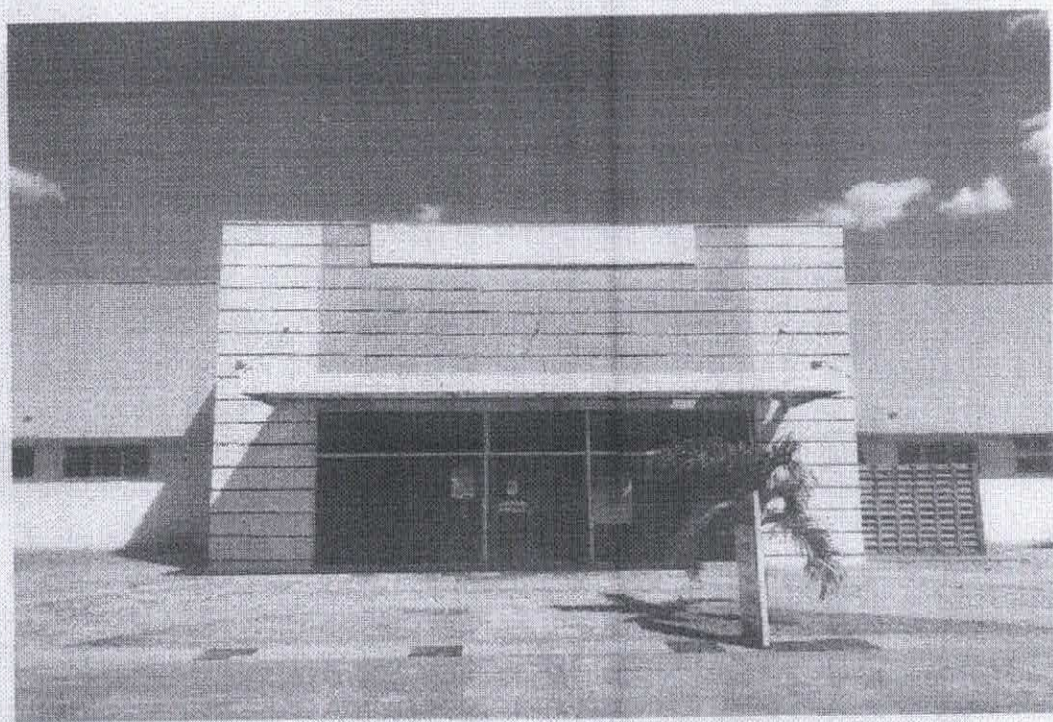
Figura 2 - FACHADA FRONTAL

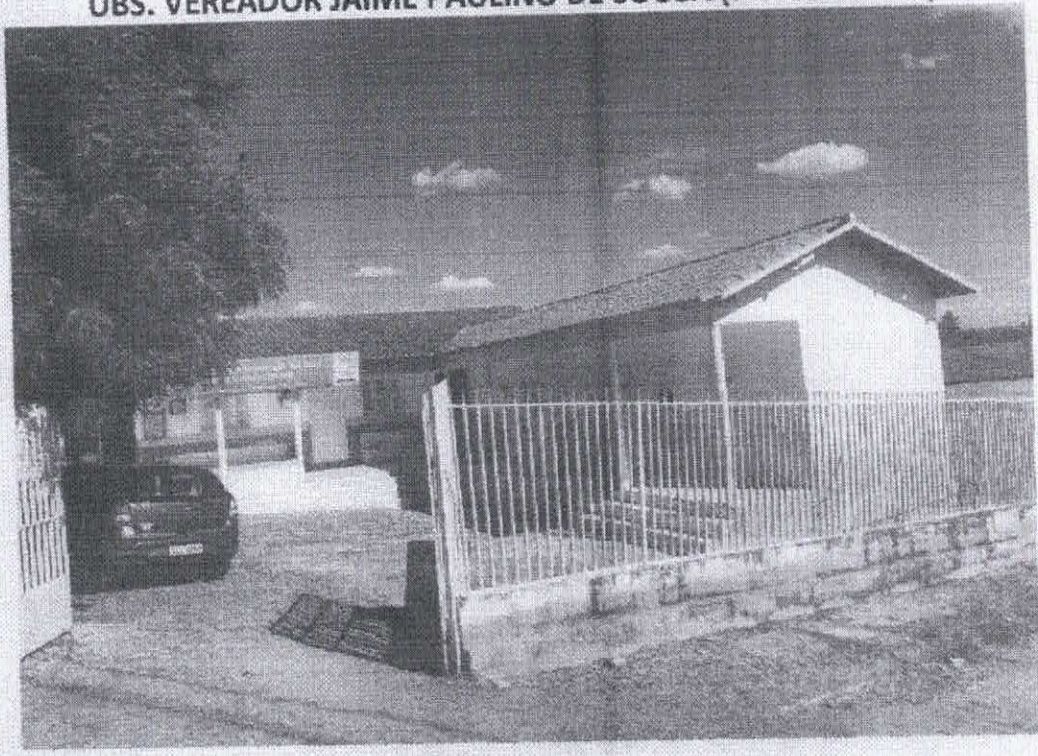
Figura 1 – FACHADA FRONTAL

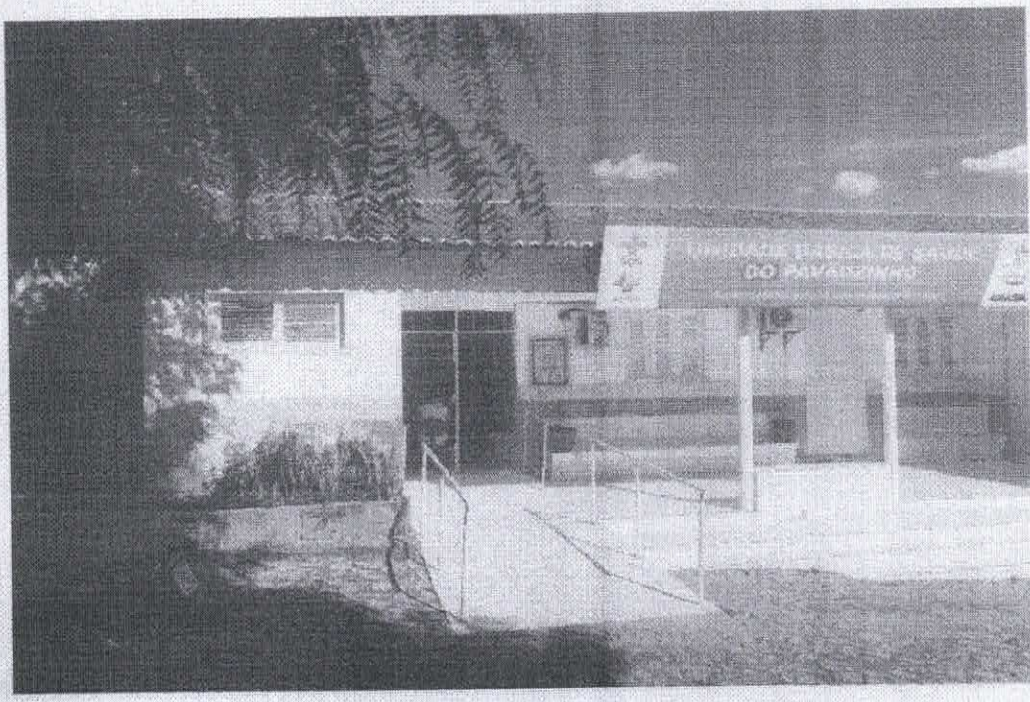
Figura 2 – FACHADA FRONTAL

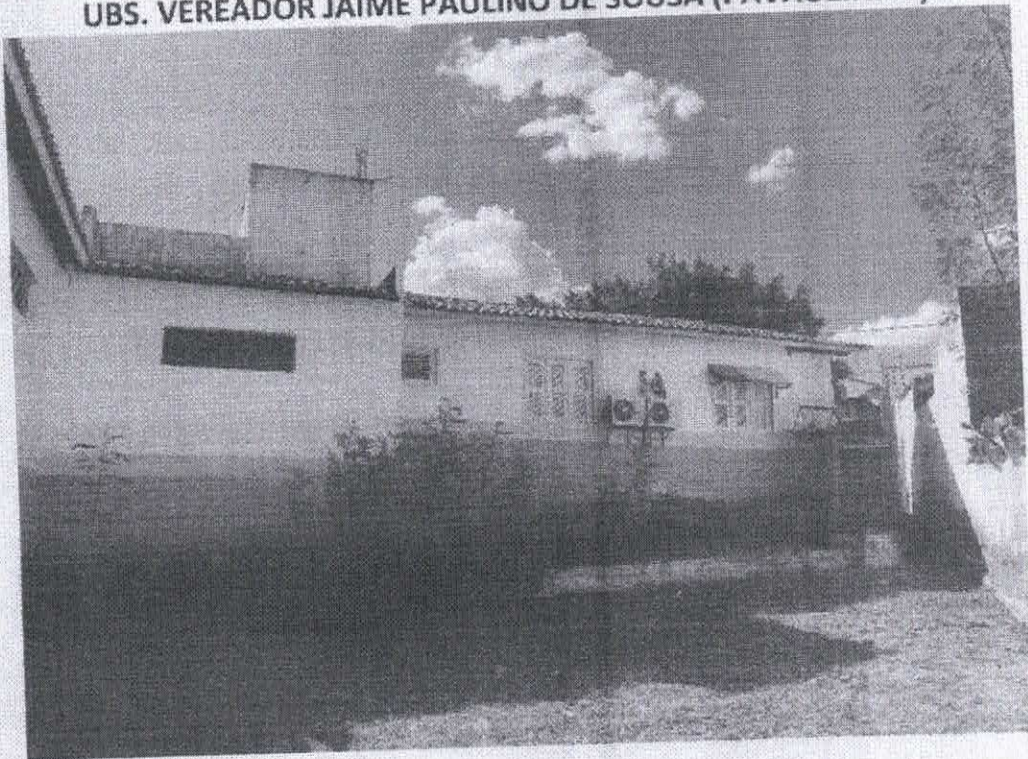
Figura 3 – FACHADA FUNDOS

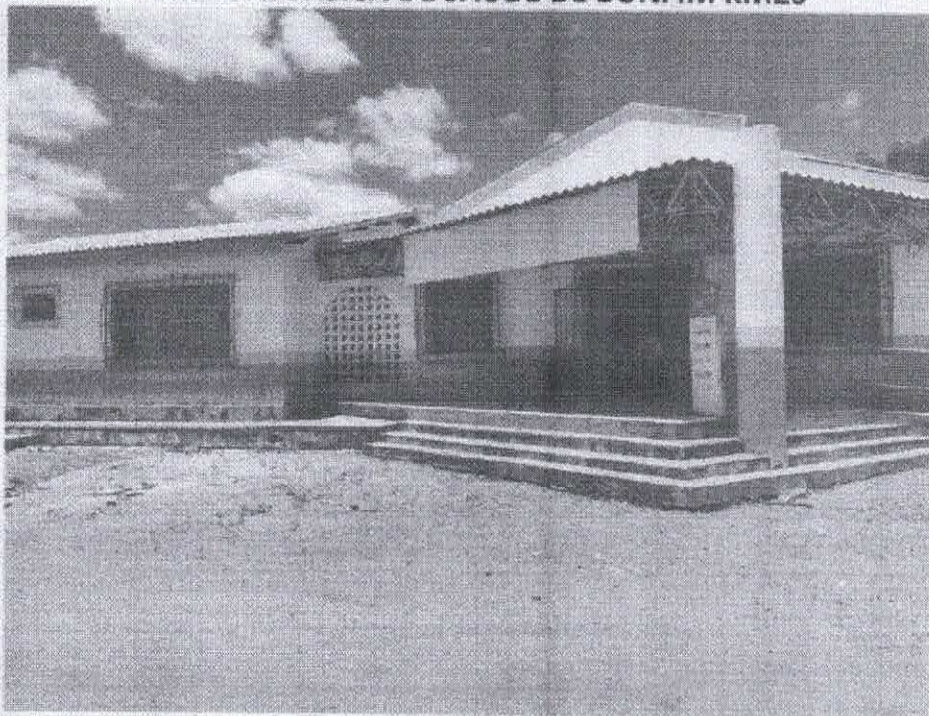
Figura 1 – FACHADA FRONTAL

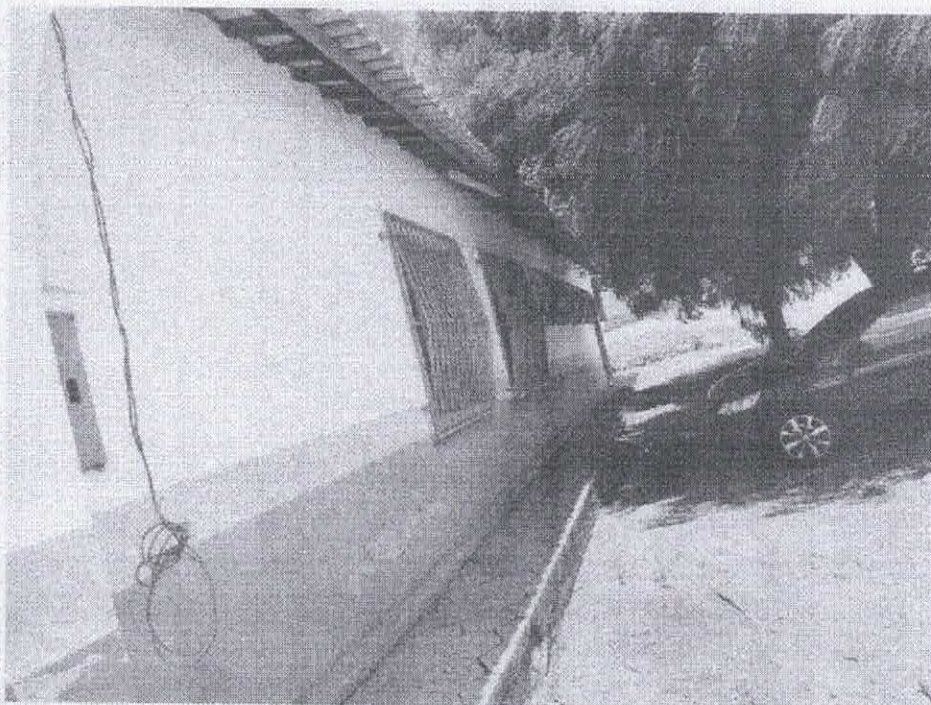
Figura 2 – FACHADA LATERAL

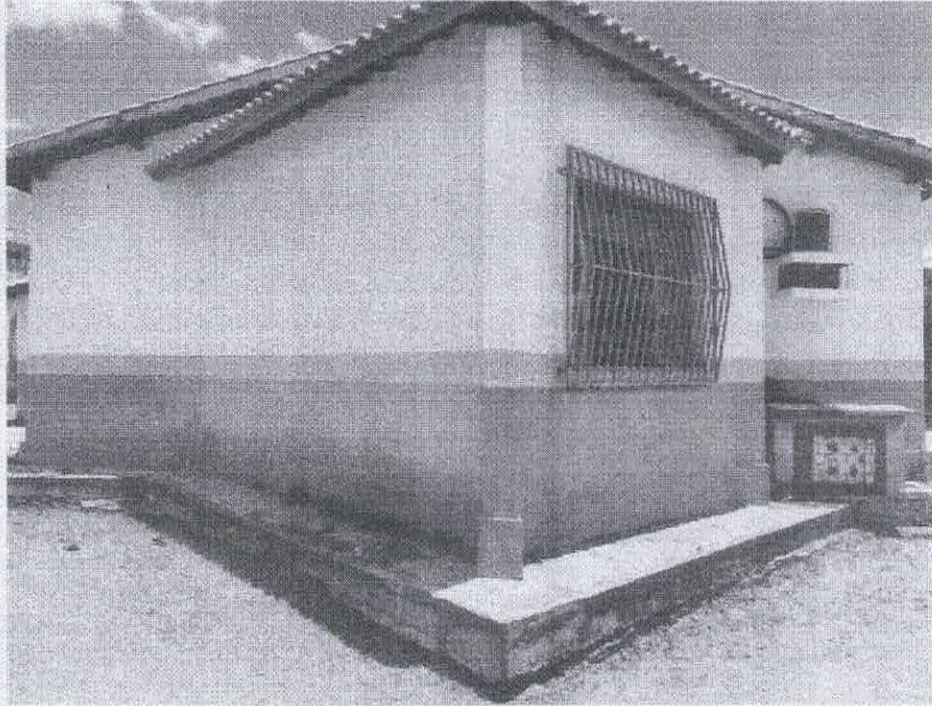
Figura 3 – FACHADA LATERAL

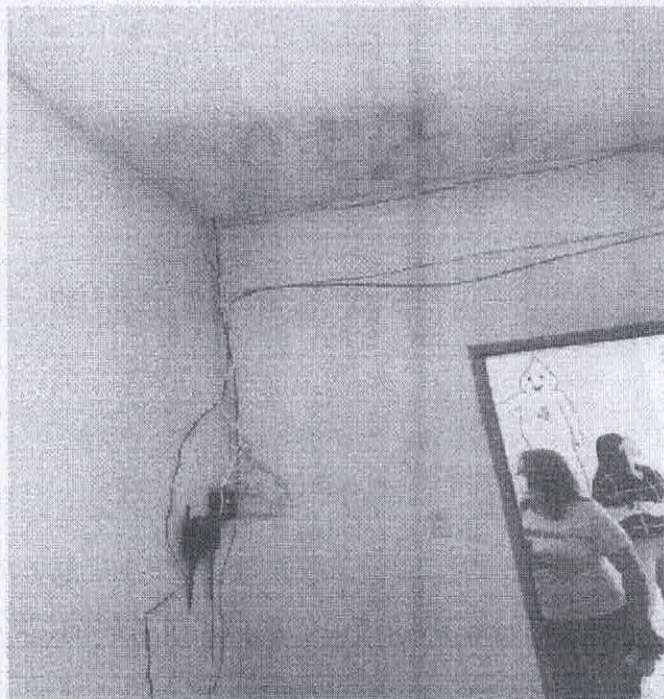
Figura 4 – PINTURA DANIFICADA

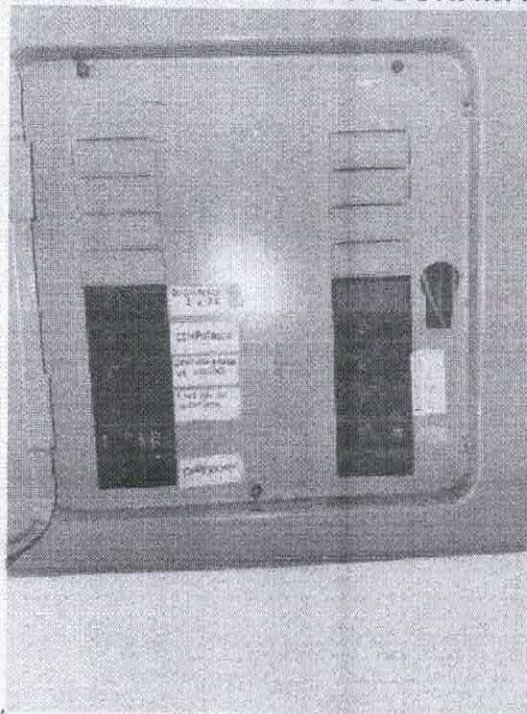
Figura 5 – QUADRO E DISJUNTORES

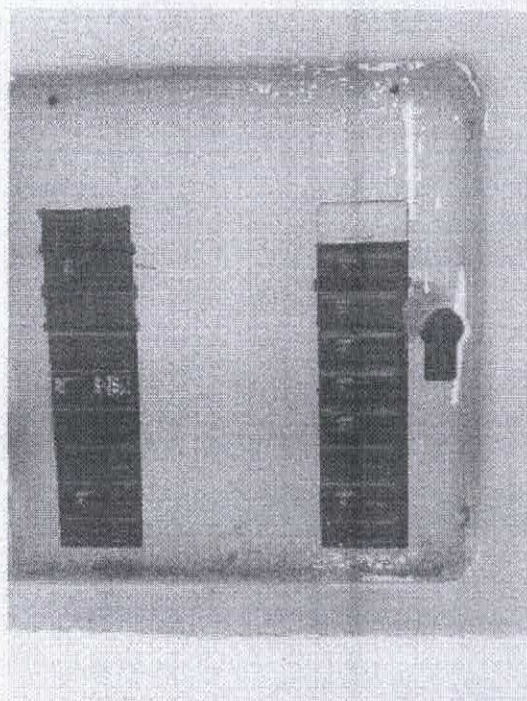
Figura 6 – QUADRO E DISJUNTORES

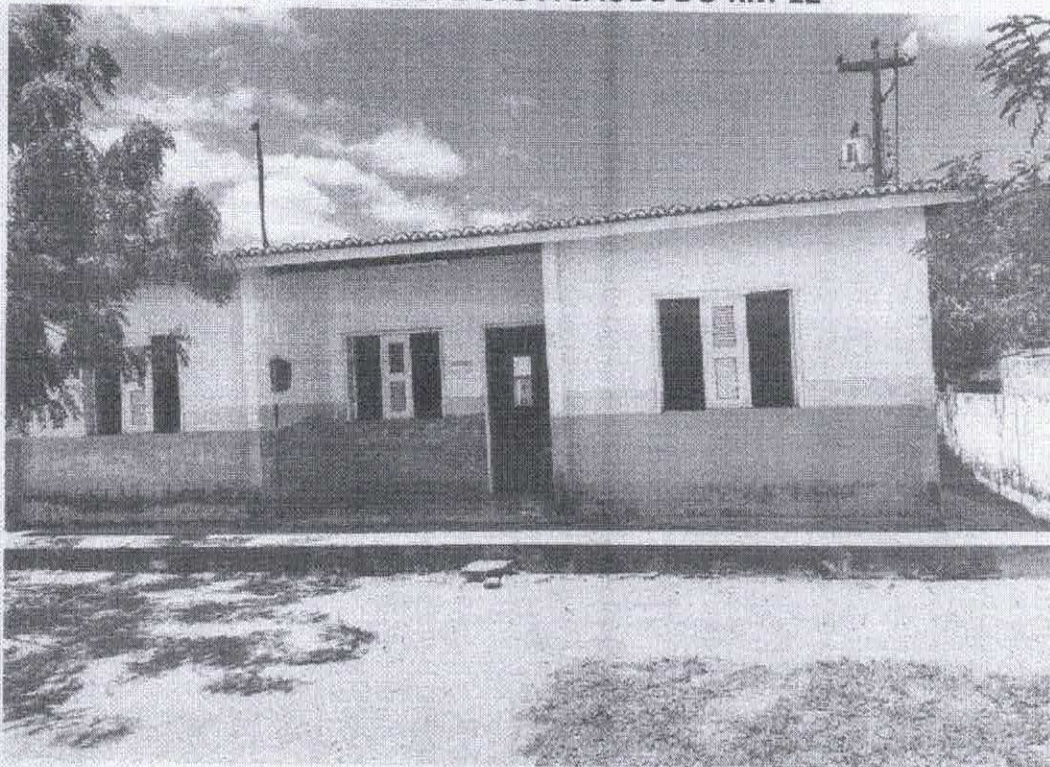
Figura 1 – FACHADA FRONTAL

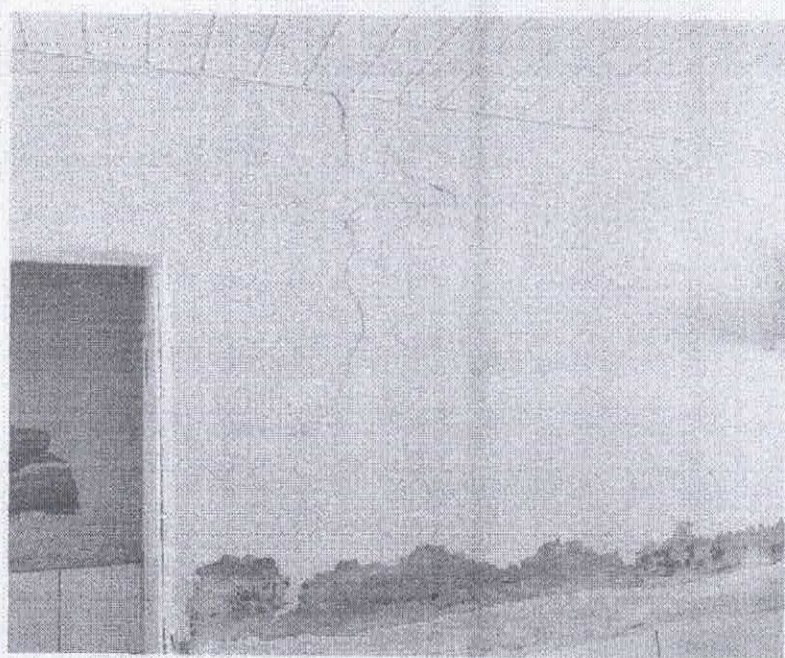
Figura 2 – REVESTIMENTO DANIFICADO

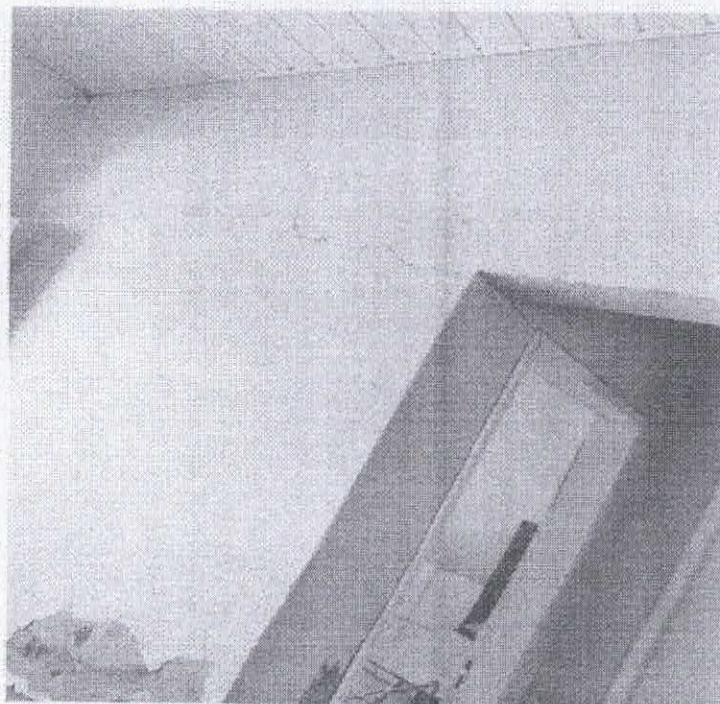
Figura 4 – ALVENARIA COM RACHADURA

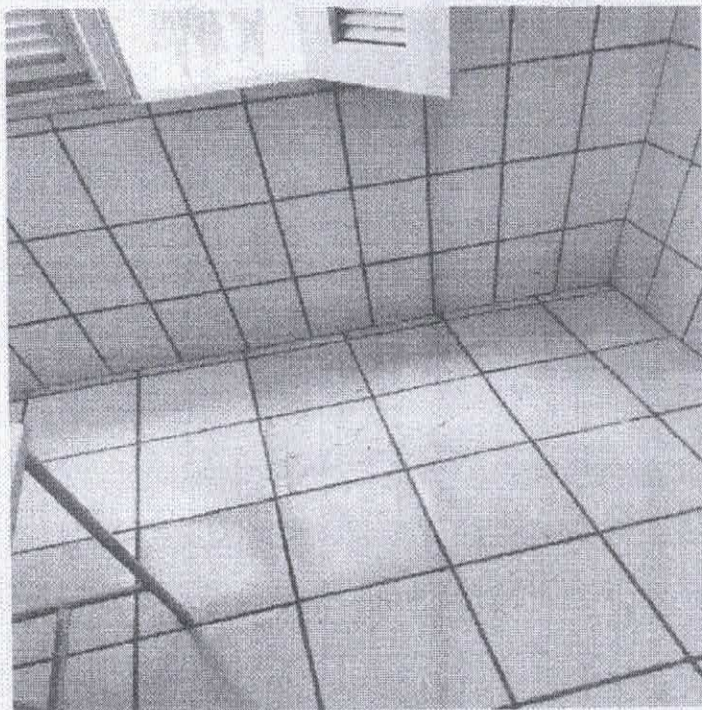
Figura 5 – PISO CERAMICO QUEBRADO

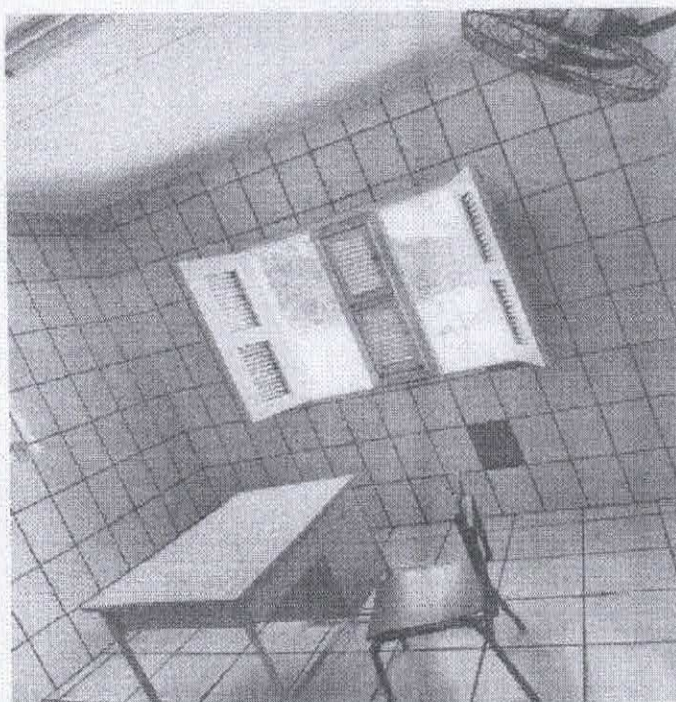
Figura 6 – REVESTIMENTO CERÂMICO QUEBRADO

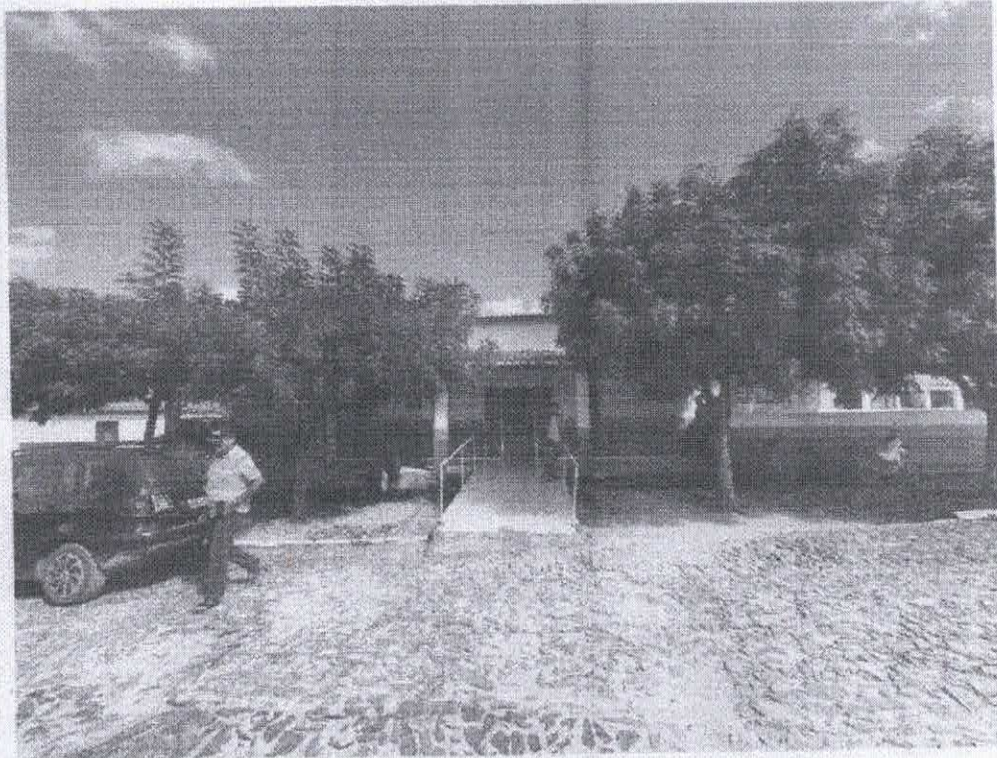
Figura 1 – FACHADA FRONTAL

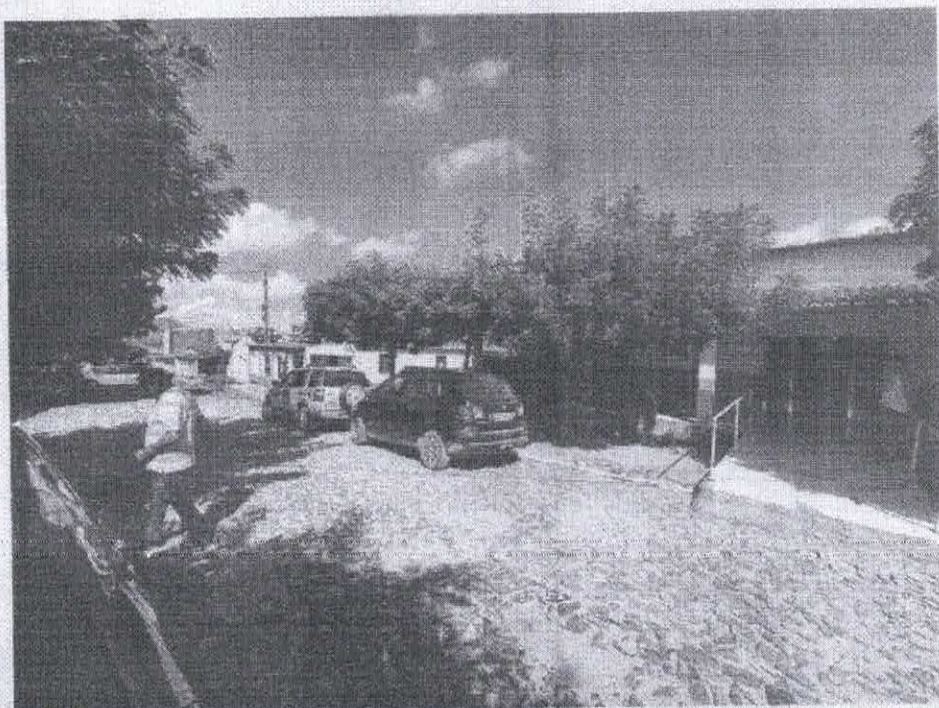
Figura 2 – FACHADA FRONTAL

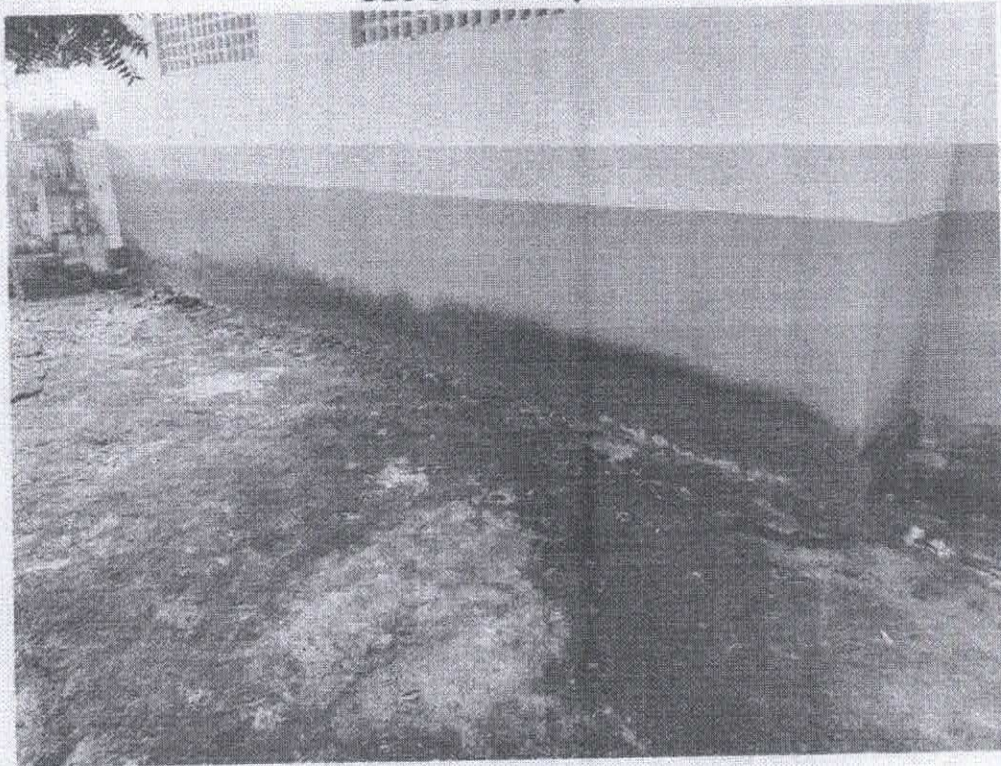
Figura 3 – FACHADA FUNDOS

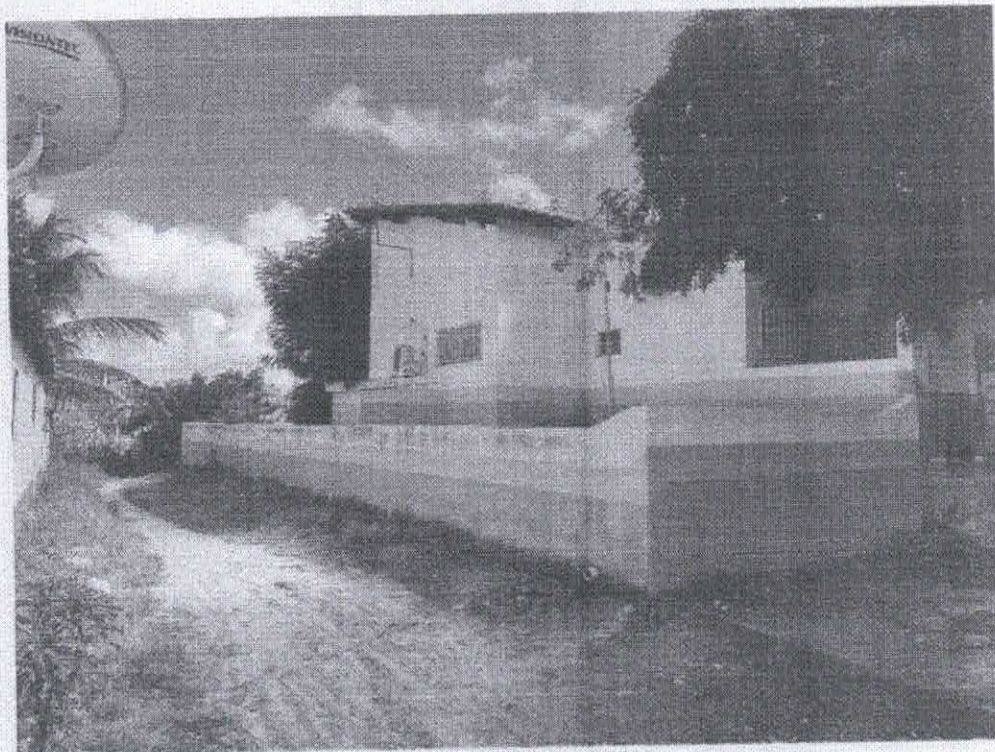
Figura 4 – FACHADA LATERAL

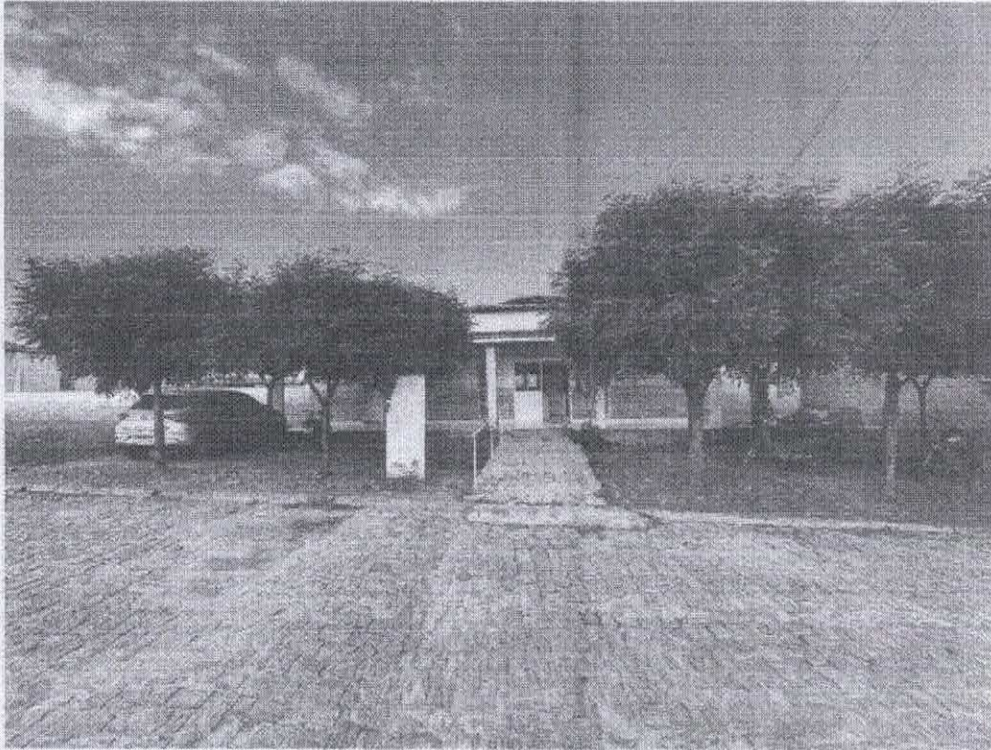
Figura 1 – FACHADA FRONTAL

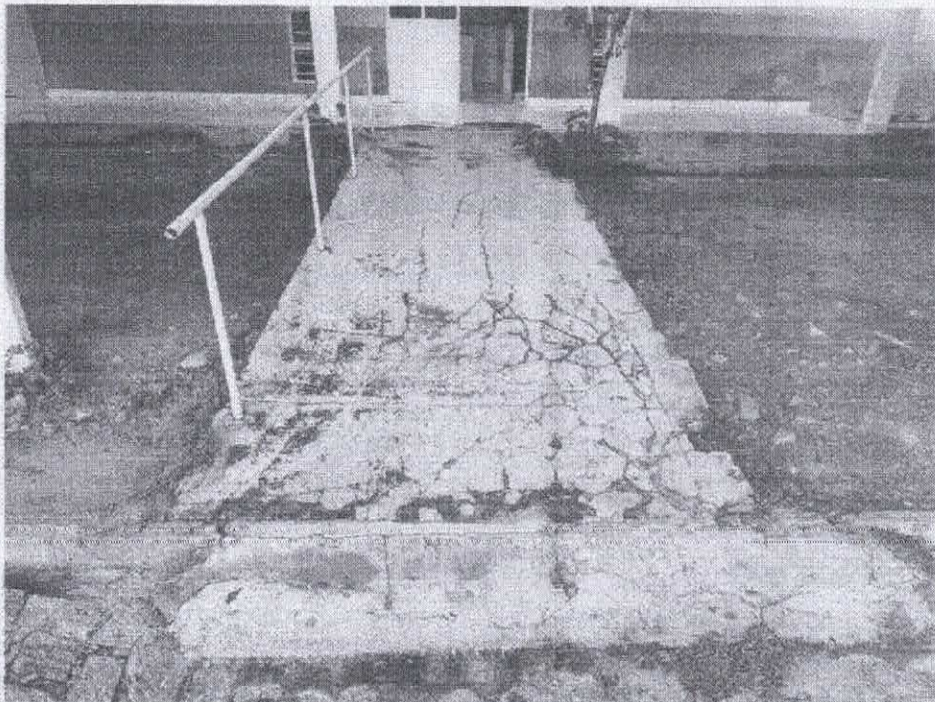
Figura 2 – RAMPA FRONTAL

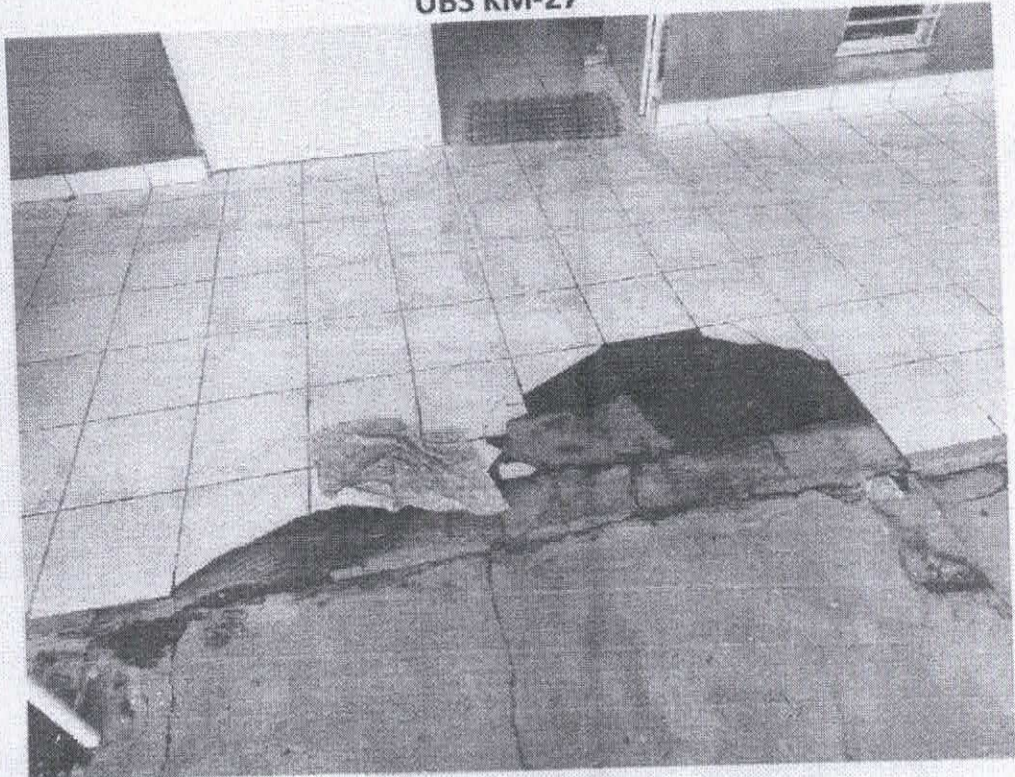
Figura 3 – VARANDA

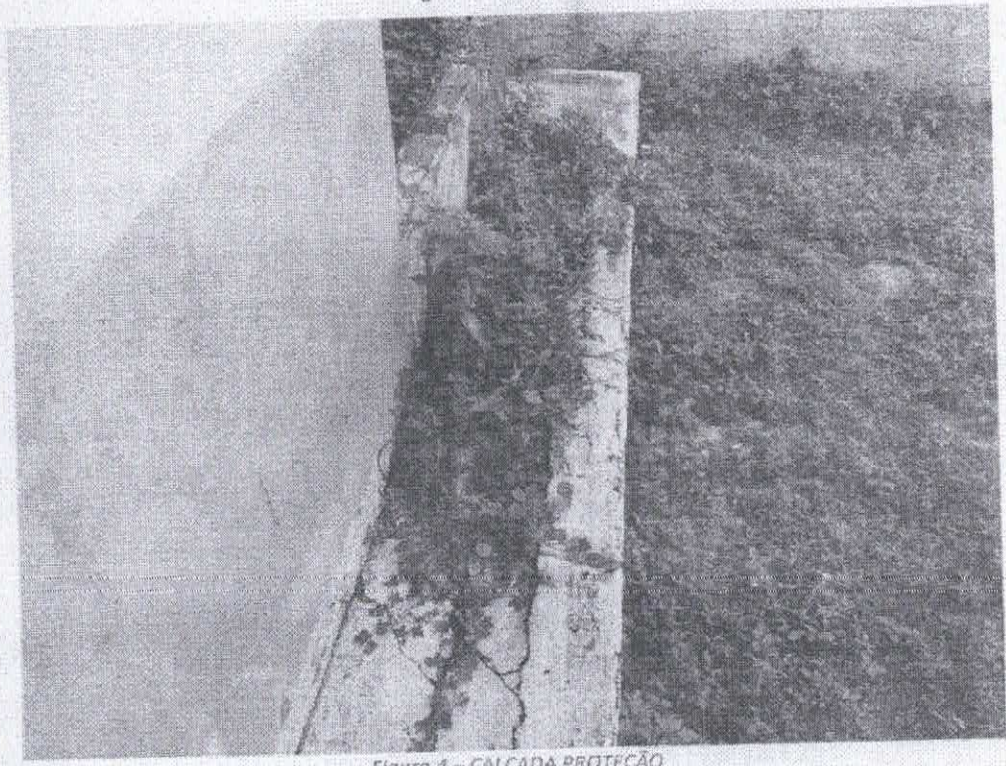
Figura 4 – CALÇADA PROTEÇÃO

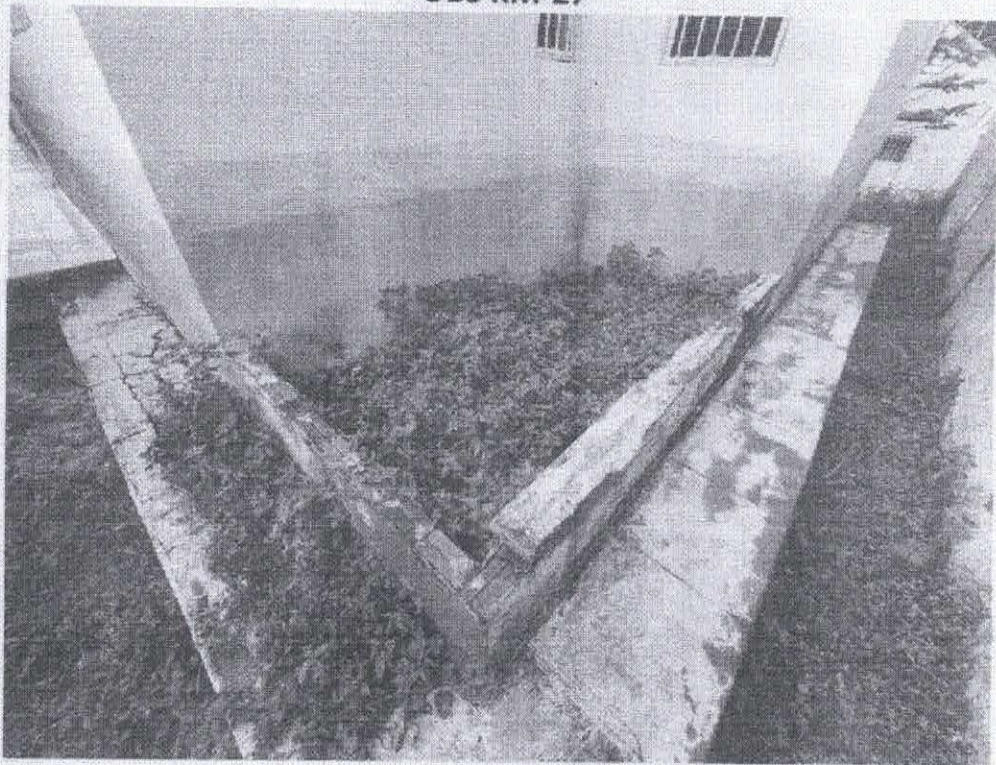
Figura 5 - CHAPIM JARDIM

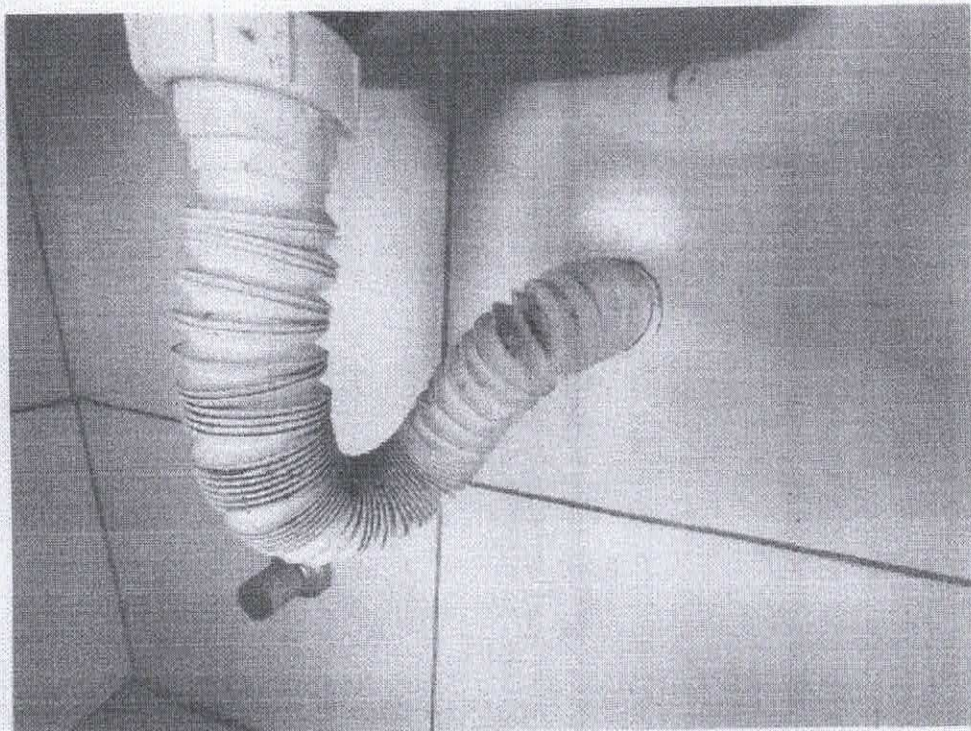
Figura 10 - SIFÃO
