<b>RELATÓRIO ANALÍTICO - COMPOSIÇÕES DE CUSTOS</b>		RUBRICA M	
	OBJETO:	MANUTENÇÃO DE DIVERSAS UNIDADES BÁSICAS DE SAÚDE	DATA:	16/07/2024
	LOCAL:	SEDE E DISTRITOS	BDI:	28,35%
	CLIENTE:	PREFEITURA MUNICIPAL DE SENADOR POMPEU	FONTE:	SEINFRA
			VERSÃO:	025.1 COM DESONERACAO
			HORA:	64,44%
			MES:	47,48%
			SEINFRA:	202403 COM DESONERACAO
			SEINFRA:	65,96%
			SEINFRA:	47,07%
			SEINFRA:	0,00%
			SEINFRA:	0,00%

**RELATÓRIO FOTOGRÁFICO**  
**UBS. ANTONIO ALVES DE ARAUJO (ALTO DA ESPERANÇA)**

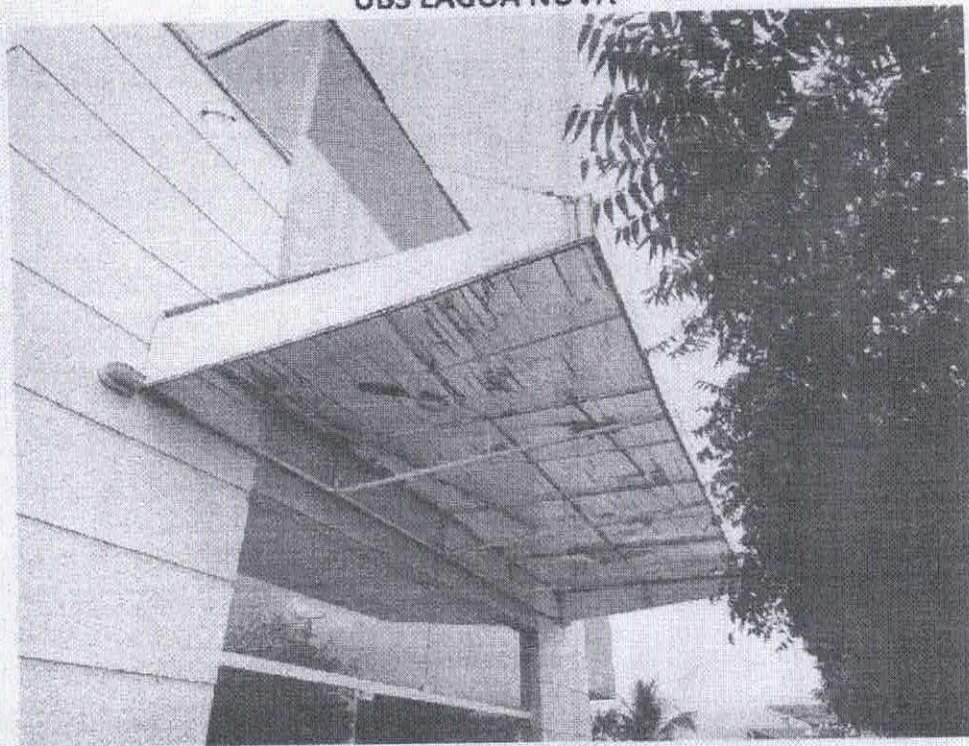
Figura 1 – FACHADA FRONTAL

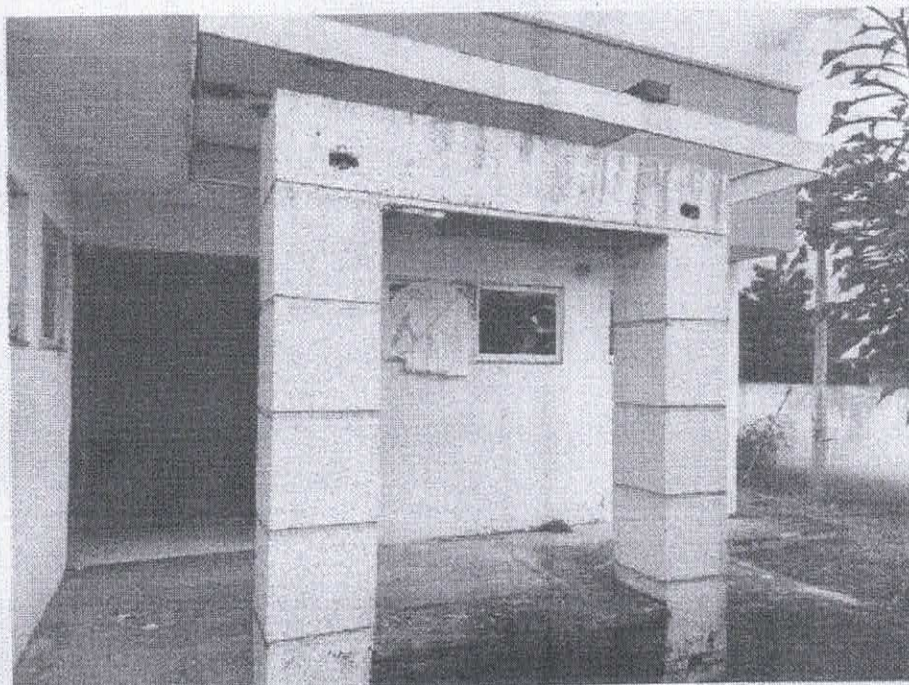
Figura 2 – FACHADA FUNDOS

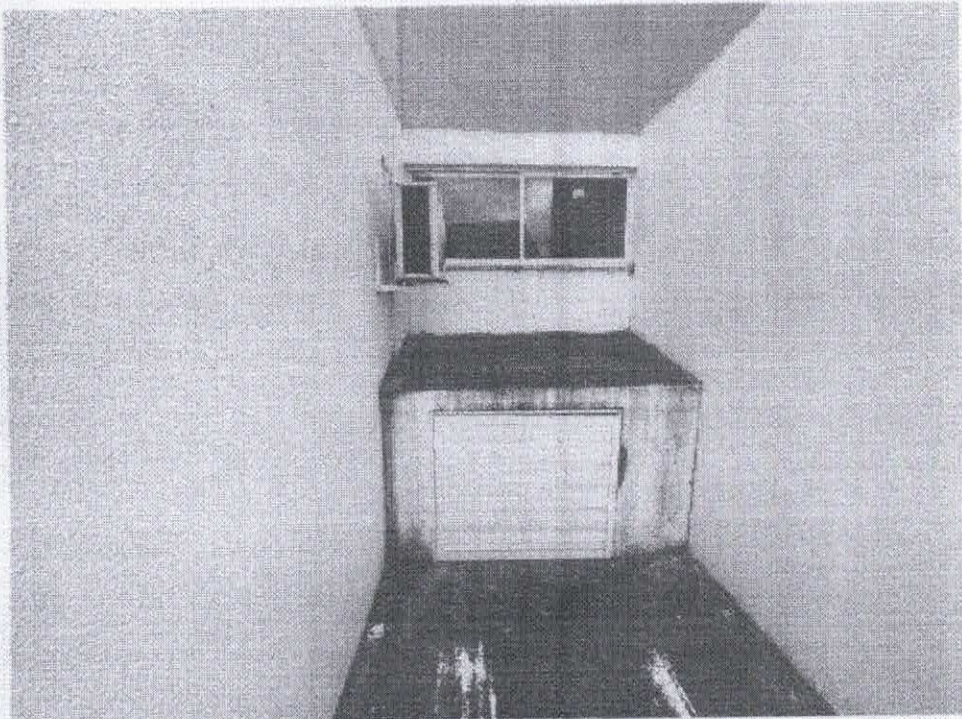
Figura 4 – CASINHA COMPRESSOR

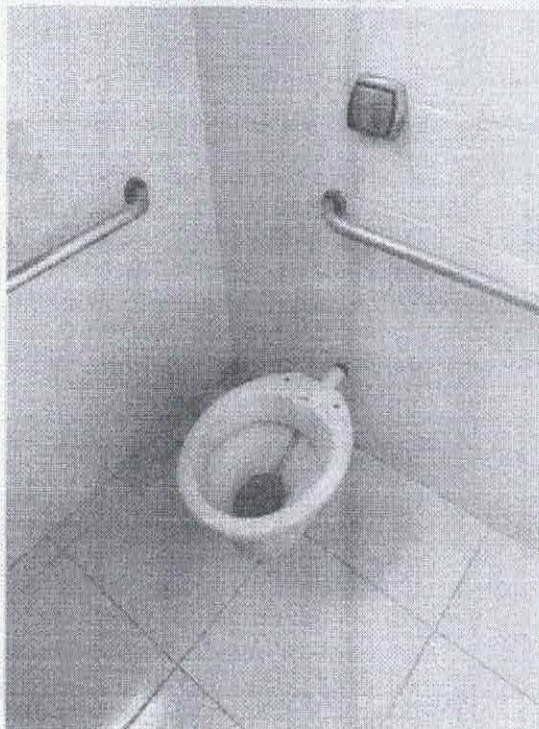
*Figura 5 – W.C. PCD MASCULINO*

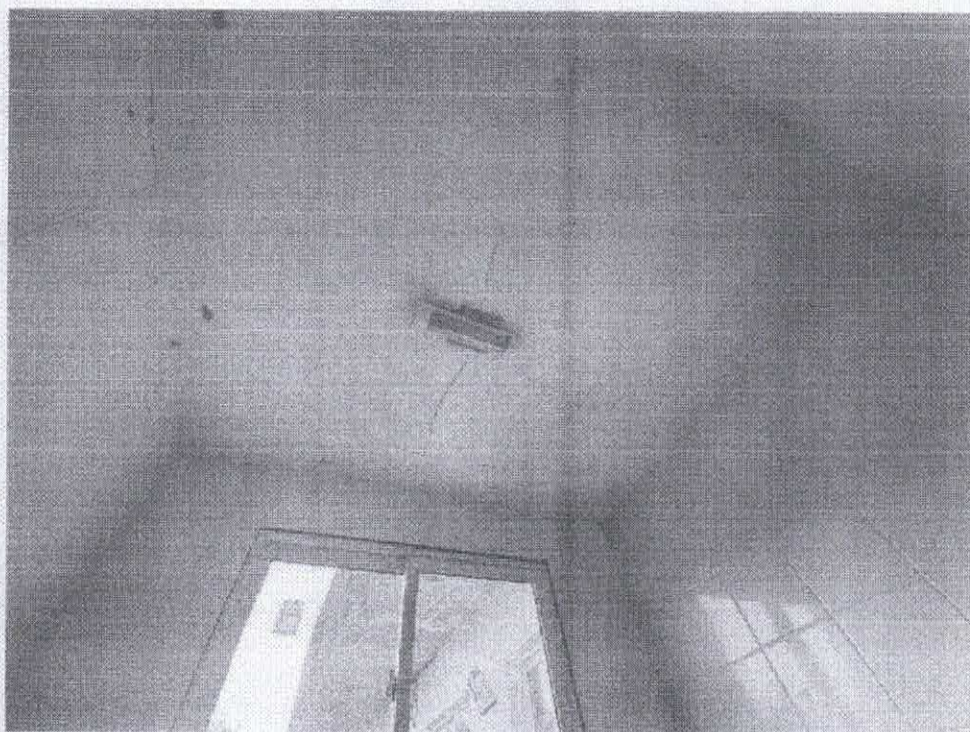
*Figura 6 – W.C. PCD FEMININO*
